ISTRUZIONI PER L'UTILIZZO DEI MURI

ANALISI DEI DIFETTI

INTERVENTI DI CARATTERE GENERALE

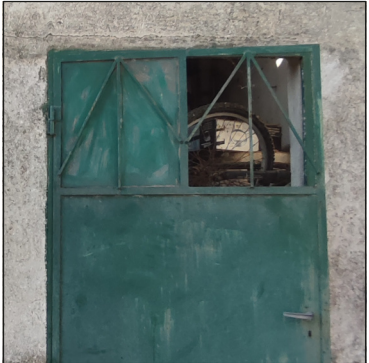
<div>MANCANZA</div> <div>

</div> <div>Descrizione</div> <p>Perdita localizzata o estesa di elementi volumetrici dell'opera, con interruzione della forma e della continuità materica.</p> <div>Cause</div> <p>Azioni meccaniche come urti e cadute, eventi atmosferici, rimozioni precedenti non documentate. Anche la mancata manutenzione dell'edificio porta alla formazione di mancanze.</p> <div>Interventi</div> <p>Sostituzione e integrazione degli elementi mancanti. Eventuale sostituzione dell'intero elemento danneggiato.</p>	<div>FESSURAZIONE</div> <div>

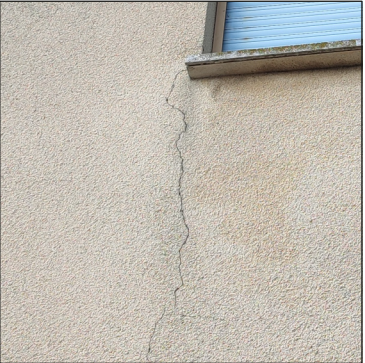
</div> <div>Descrizione</div> <p>Soluzione di continuità nel materiale che implica lo spostamento reciproco delle parti. Nel caso dei materiali ceramici e nel caso di fratturazione incompleta e senza frammentazione del manufatto si utilizza il termine cricca o, nel rivestimento vetroso, il termine cavillo.</p> <div>Cause</div> <p>L'accumulo e il deflusso dell'acqua possono influire sulla stabilità delle fondamenta e delle pareti dell'edificio. Le infiltrazioni d'acqua attraverso i tetti, le pareti, le tubature e il terreno possono causare danni alla struttura e portare alla comparsa di fessurazioni.</p> <div>Interventi</div> <p>-Pulizia iniziale con idrolavaggio a pressione in modo da rimuovere ogni impurità come sporco, muschio, muffe. -Accertarsi che gli strati di rivestimenti già esistenti siano ben aderenti -Stuccatura delle fessurazioni, applicazione di reti in fibra di vetro e applicazione superficiale dello strato di intonaco</p>	<div>DISTACCO</div> <div>

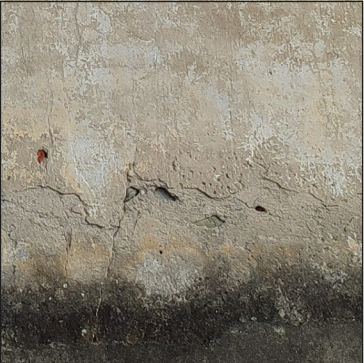
</div> <div>Descrizione</div> <p>Separazione tra strati di un intonaco, o tra l'intonaco e il supporto murario. Spesso implica ancora la presenza del materiale ma non più aderente. Nel caso di materiali ceramici, il distacco avviene tra rivestimento e impasto o tra due rivestimenti.</p> <div>Cause</div> <p>Incompatibilità tra materiali, umidità o infiltrazioni, cicli gelo/disgelo. Errori costruttivi e degrado progressivo del legante peggiorano il fenomeno. La pressione interna di sali cristallizzati può anche favorire il rigonfiamento e il successivo distacco.</p> <div>Interventi</div> <p>-Verifica e rimozione delle cause. -Iniezioni di malta compatibile per ripristinare l'adesione. -Stuccature dei lembi distaccati. -Ancoraggi meccanici se necessario. -Ricostruzione degli strati compromessi. -Trattamento superficiale trasparente.</p>	<div>ESFOLIAZIONE</div> <div>

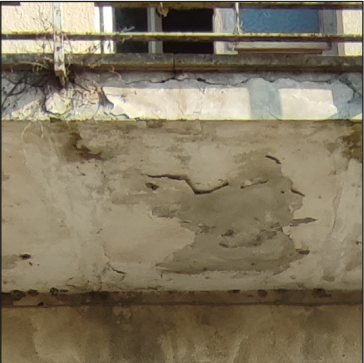
</div> <div>Descrizione</div> <p>Separazione di sottili lamine superficiali di spessore molto ridotto, dette sfoglie, subparallele tra loro.</p> <div>Cause</div> <p>Variazioni termoisometriche favoriscono la migrazione dell'umidità nei pori del materiale. Durante l'evaporazione, i sali disciolti cristallizzano, aumentando di volume e generando pressioni interne che inducono microfessurazioni e perdita di coesione tra le parti del materiale.</p> <div>Interventi</div> <p>-Rimozione manuale delle sfoglie. -Spazzolatura. -Reintegrazione con malte compatibili o intonaci adeguati. -Adeguamento cromatico e protezione finale non occlusiva.</p>	<div>PATINA BIOLOGICA</div> <div>

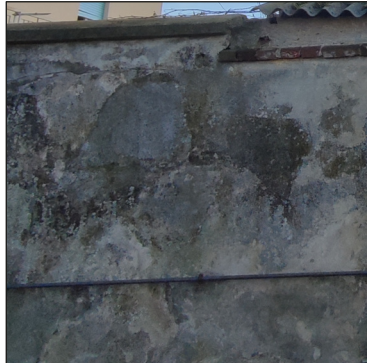
</div> <div>Descrizione</div> <p>Strato sottile omogeneo costituito prevalentemente da microrganismi. Caratterizzata da colorazioni variabili e adesione al substrato.</p> <div>Cause</div> <p>Ambiente umido, scarsa esposizione alla luce solare, materiali porosi, ventilazione insufficiente, presenza di nutrienti organici. Crescita favorita in contesti abbandonati o in ombra.</p> <div>Interventi</div> <p>-Pulitura meccanica con spazzole. -Applicazione di biocidi. -Trattamenti protettivi traspiranti. - Eventuale miglioramento del microclima.</p>	<div>VEGETAZIONE</div> <div>

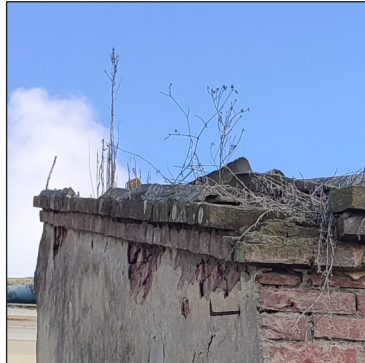
</div> <div>Descrizione</div> <p>Presenza di individui erbacei, arbustivi o arborei, spesso con radici penetranti nel paramento murario.</p> <div>Cause</div> <p>Presenza di fessure, murature porose, umidità. Materiali come pietra tenera o laterizi facilitano la radicazione. Crescita favorita da abbandono o carenza di manutenzione.</p> <div>Interventi</div> <p>-Estirpazione dell'apparato radicale. -Trattamento con diserbanti. - Sigillatura delle fessure. -Applicazione di rivestimenti traspiranti e protettivi.</p>	<div>LACUNA</div> <div>

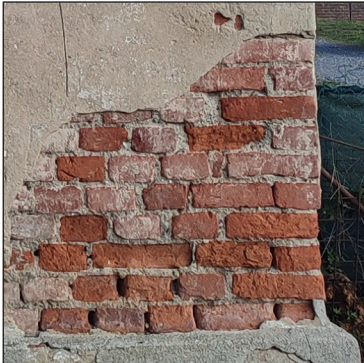
</div> <div>Descrizione</div> <p>Separazione tra strati di un intonaco o tra l'intonaco e il supporto murario. Spesso prelude, la caduta degli strati stessi.</p> <div>Cause</div> <p>Distacchi pregressi non trattati, disgre chimici, urti, rimozioni improprie. Spesso legata a degrado diffuso o avanzato.</p> <div>Interventi</div> <p>-Pulizia del bordo. -Consolidamento dei margini. -Integrazione materica con malte compatibili.</p>	<div>COLATURA</div> <div>

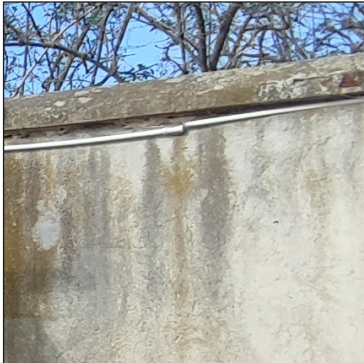
</div> <div>Descrizione</div> <p>Tracce verticali sulla superficie muraria dovute al trascinamento di sostanze solubili da parte dell'acqua. Spesso si presentano in modo parallelo.</p> <div>Cause</div> <p>Infiltrazioni meteoriche nei punti deboli del rivestimento esterno. Spesso causate da cattiva progettazione del deflusso delle acque.</p> <div>Interventi</div> <p>-Pulitura a secco. -Rifacimento delle protezioni superiori (copertine, grondaie). -Trattamento della superficie con idrorepellenti.</p>	<div>RIGONFIAMENTO</div> <div>

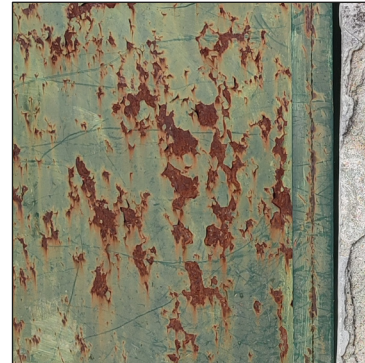
</div> <div>Descrizione</div> <p>Sollevamento superficiale localizzato del materiale, dovuto a spinte interne.</p> <div>Cause</div> <p>Nei metalli può essere causato dalla formazione di ruggine, mentre nei materiali porosi dalla cristallizzazione salina dovuta dalle variazioni igrometriche o incompatibilità tra strati.</p> <div>Interventi</div> <p>- Individuazione della causa. -Rimozione dei materiali deformati. -Applicazione di materiali compatibili per ripristino. -Se si tratta di elementi spesso si procede alla sostituzione dell'intero elemento.</p>	<div>COLONIZZAZIONE BIOLOGICA</div> <div>

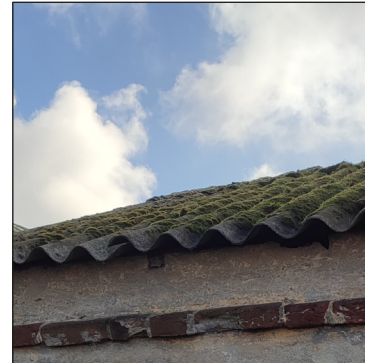
</div> <div>Descrizione</div> <p>Presenza macroscopica di organismi vivi: licheni, muschi, alghe, funghi, piante superiori. Riconoscibili a occhio nudo per forma, colore, spessore.</p> <div>Cause</div> <p>Umidità persistente, ombra, materiali porosi, ventilazione assente. Si sviluppano in contesti non mantenuti o dove le condizioni ambientali favoriscono la vita biologica.</p> <div>Interventi</div> <p>-Applicazione di biocidi. -Rimozione manuale con strumenti adeguati. -Eventuale consolidamento della superficie interessata. -Prevenzione con miglioramento del microclima.</p>
