I restauri a Pompei – Le coperture di restauro

di Chiara Maria Salassa

CAPITOLO PRIMO: storia delle coperture attraverso la documentazione bibliografica e grafica.

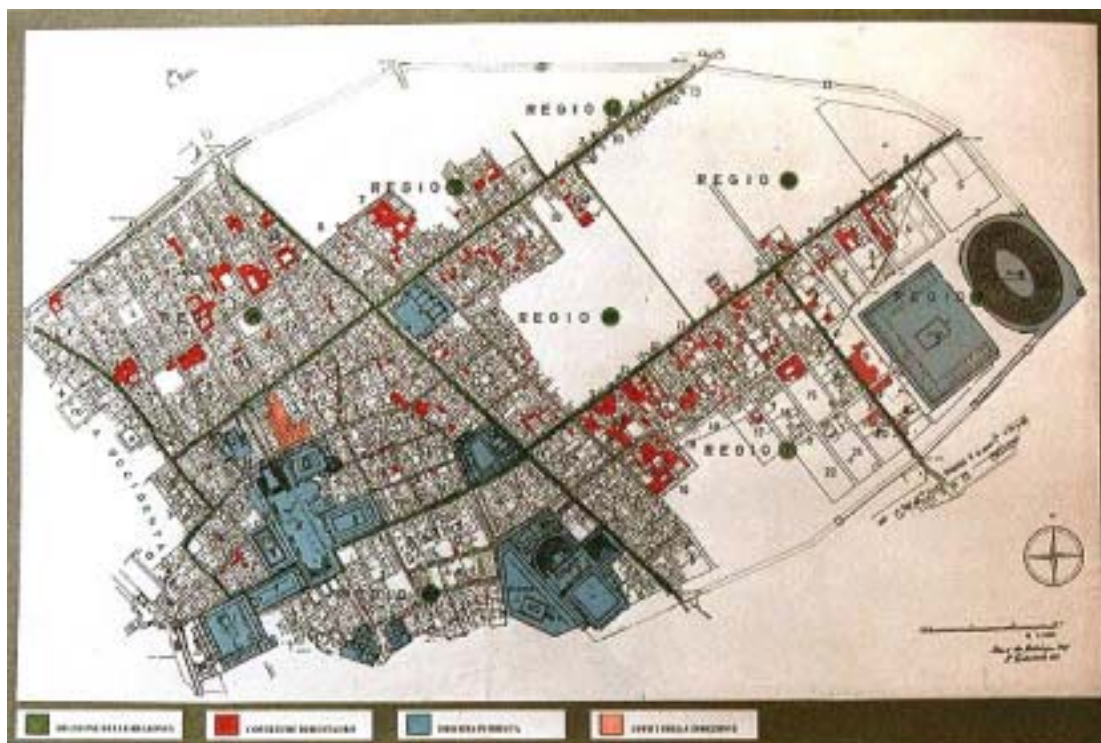
Mappatura generale delle coperture di restauro

Divisione delle Regiones, coperture di restauro, edilizia pubblica, uffici della Direzione

L'analisi condotta sui manufatti si è rivelata indispensabile, poiché era del tutto assente una forma di mappatura generale delle coperture, capace di fornire un quadro d'insieme degli interventi di restauro sulle coperture. Ad questa prima fase di **mappatura generale delle coperture di restauro**, è seguita una fase di approfondimento, in cui ho evidenziato i **materiali** con cui sono state realizzate (dal C.A. al legno, acciaio, eternit, policarbonato, ...); in totale si contano 29 differenti tipologie di copertura, raggruppate in tre gruppi:

1. tipologie di compluvium
2. tipologie di coperture inclinate
3. tipologie di coperture piane.

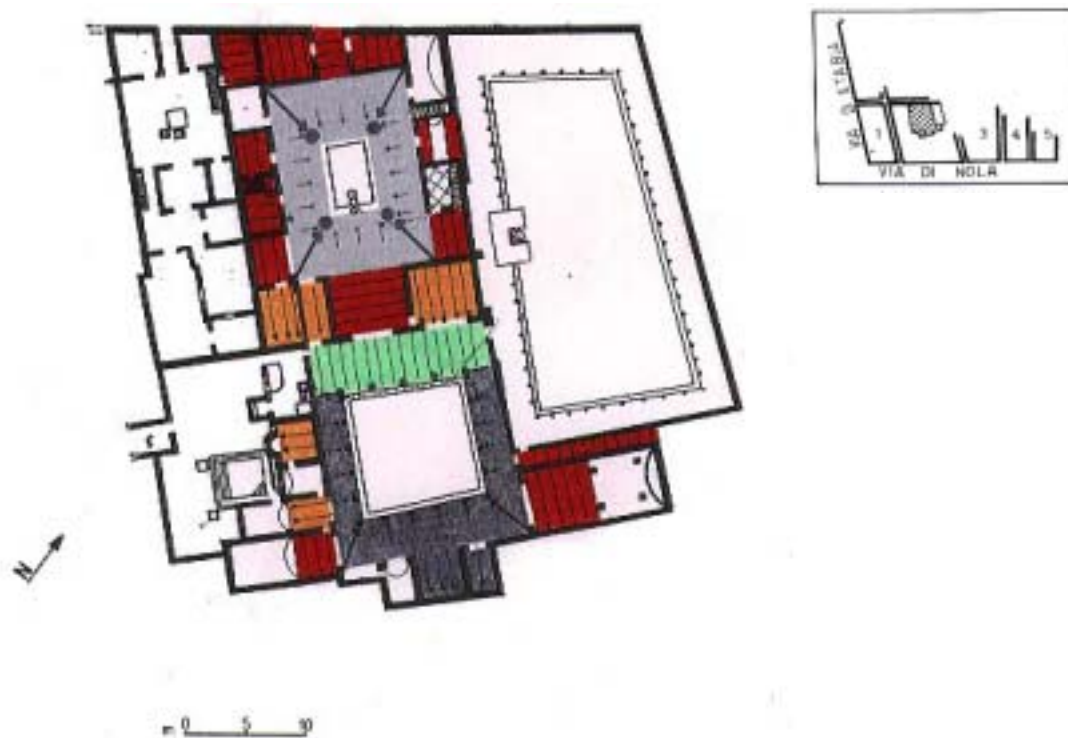
Casa delle Nozze d'Argento [V, 2, i]

- 1875-1893 : "restauro di puro valore architettonico" dell'atrium [1950, Maiuri]
- -1906-1910 : copertura del peristilium di tipo rodio [1950, Maiuri] con travi in C.A. e tegole in cls.
- -1907-1908 : restauro dell'oecus corinthius [1908, Sogliano] "Ottenuta la curvatura e l'estensione dell'antica soffitta con la guida dell'intonaco che la rivestiva, è stato facile il ricostruire la volta in muratura, a cui l'intonaco stesso era prima aderente."

Restauro della soffitta piana adiacente all'oecus con struttura in latero-cemento. Restauro dell'atrium tetrastilo e degli ambienti che lo circondano [1908, Sogliano]. Le travi inclinate che collegano gli spigoli dell'atrium con le quattro colonne, i travicelli, l'architrave che collega le colonne sono in C.A. ; i due ambienti a destra e sinistra del tablinum hanno due tettoie in legno e tegole; le coperture dei suddetti alae e cubicoli sono state ricostruite sulle tracce delle antiche [1908, Sogliano]. Viene rifatta la volta cilindrica del corridoio ad occidente del tablinum, tra il peristilium e l'atrium [1908, Sogliano]. In totale sono stati ricoperti 10 ambienti come erano in antico e 4 con semplici protezioni [1908, Sogliano].
