**UNA VISUALE SULL'ARCHITETTURA DI TERRA
TRA EUROPA E BRASILE**

POLITECNICO DI TORINO
Corso di Laurea Magistrale
Architettura per il Progetto Sostenibile
A.A. 2017/2018

INDICE

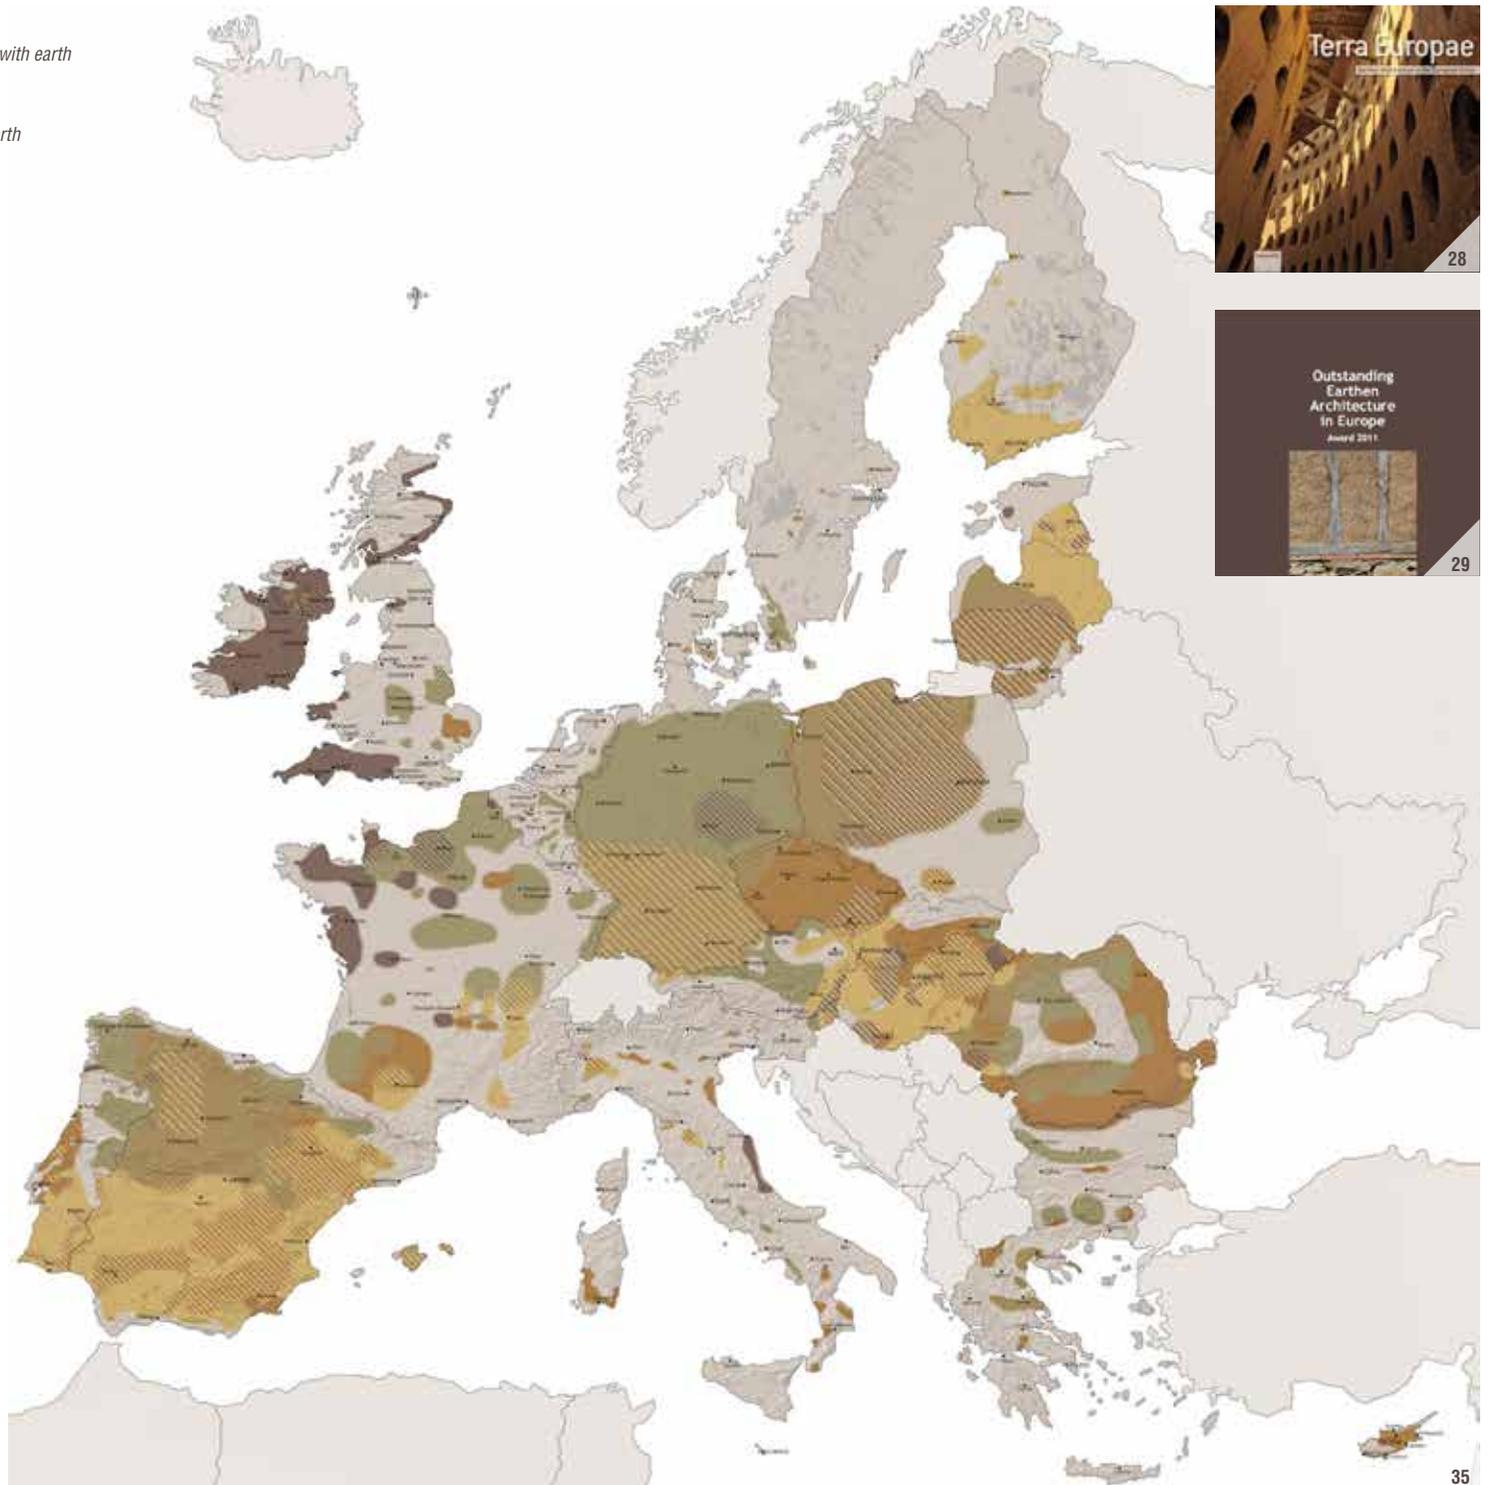
28

26: Strada del *Sertão*.
27: *Casa bandeirista*, Sítio Santo Antonio, São Roque (1660).
28: Area di diffusione delle tecniche in terra in Brasile. Fonti: *Encyclopedia of vernacular architecture of the world* (op. cit.) e Mappa della diffusione delle tecniche in terra nel mondo (CRATerre).

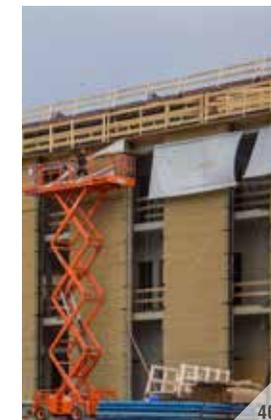
46

46: Niedergasse 22,¹⁰ Weilburg, costruita da W. J. Wimpf negli anni 1825-1828.

Ben differenti sono gli edifici a Weilburg in Germania (fig.46), realizzati intorno al 1820-1830 da W. J. Wimpf: edifici di elevata altezza, del tutto simili a quelli tradizionali, intonacati e dotati di aperture di ridotte dimensioni, infissi lignei e coperture tradizionali.

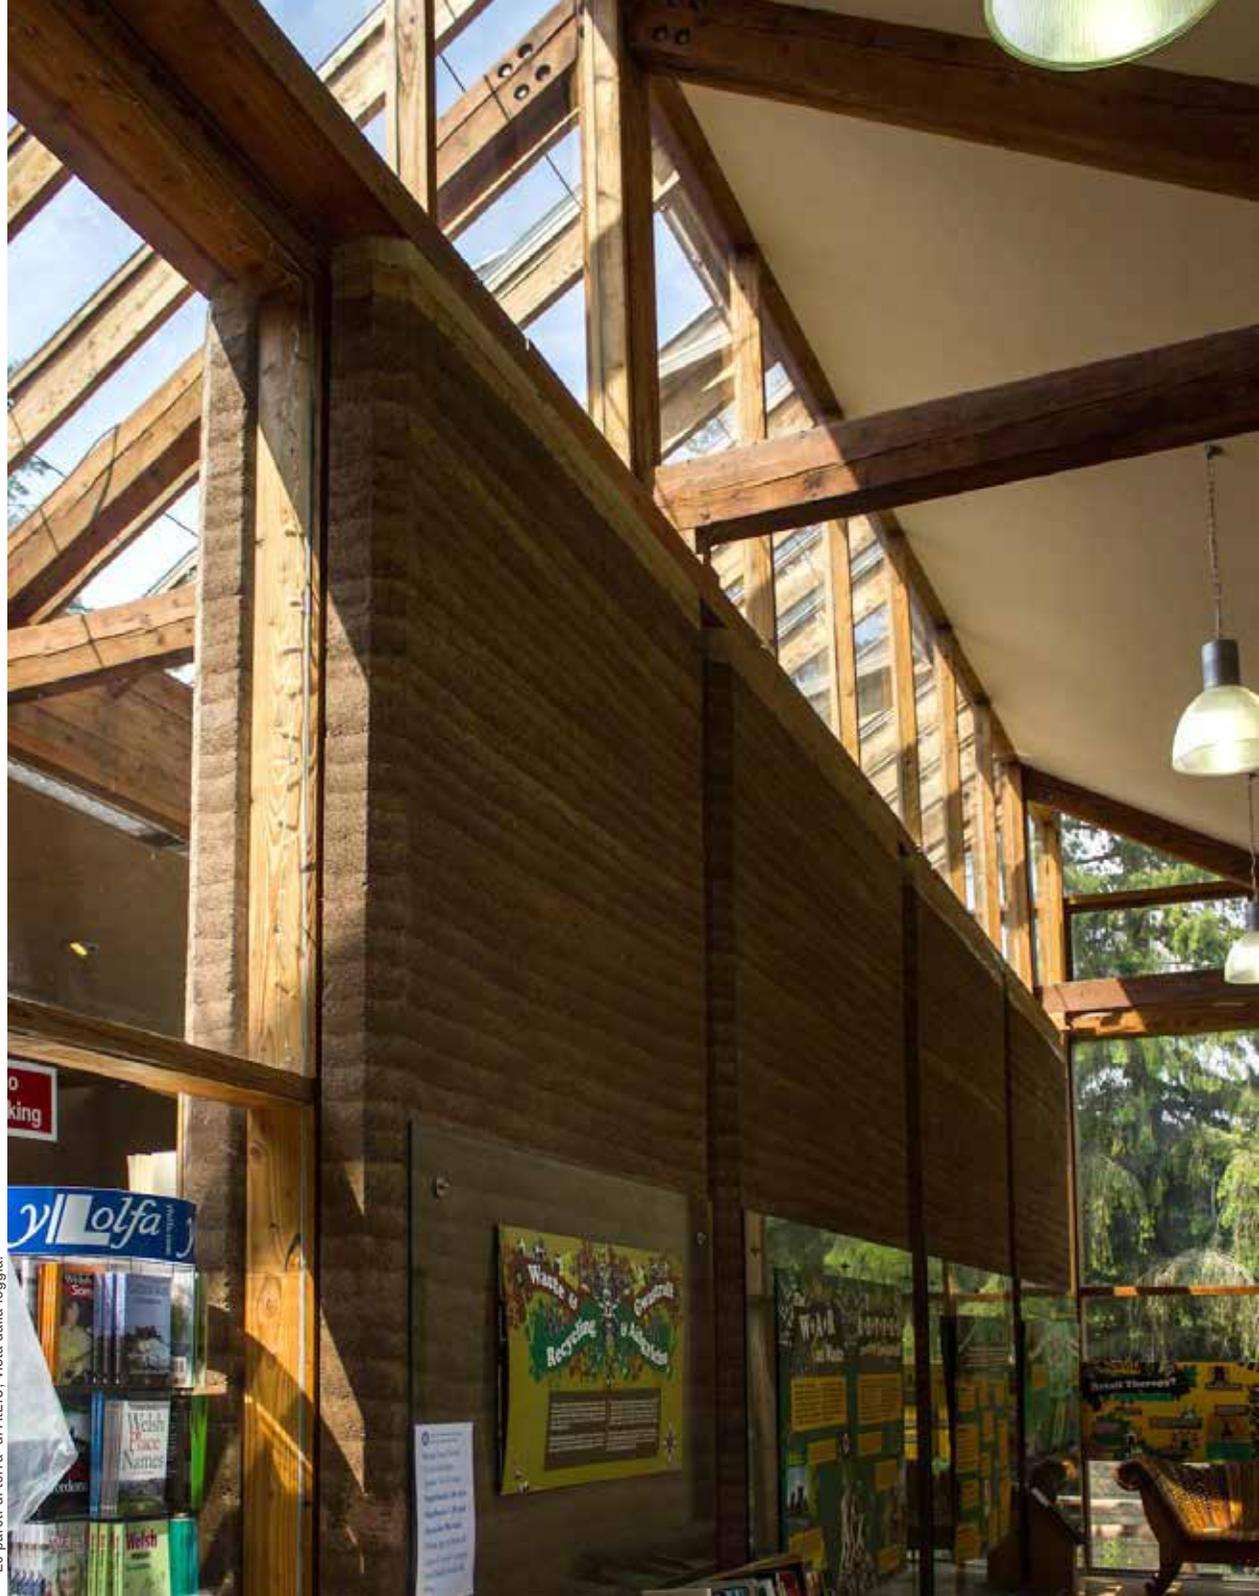
Le pareti di terra di ATEIC, vista dalla loggia.

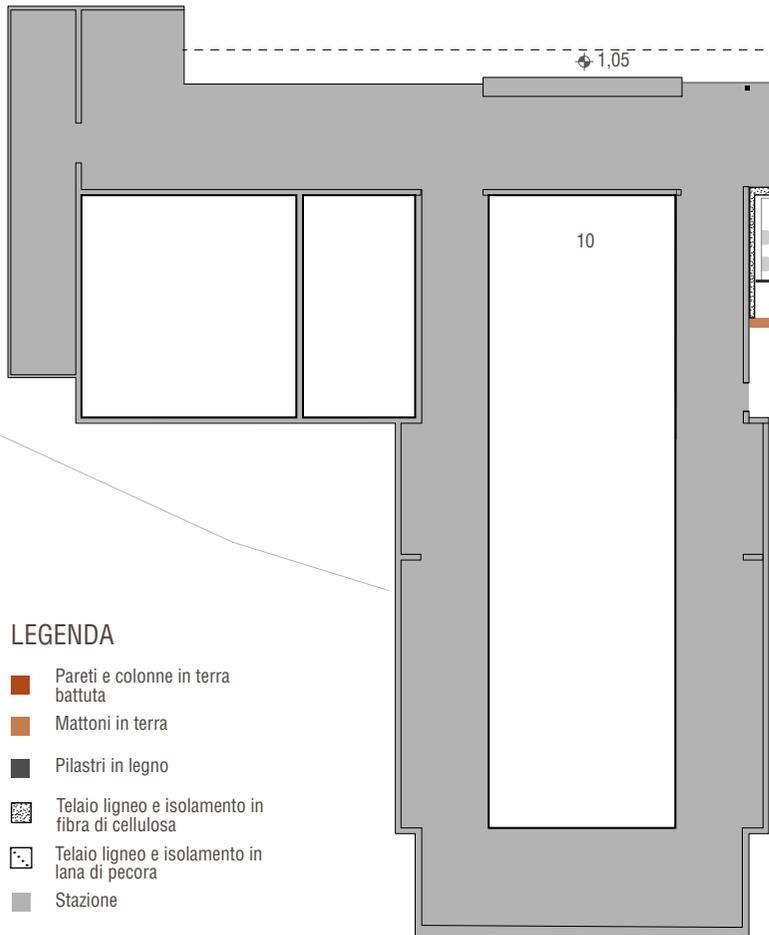
PIANTA COPERTURE
SCALA 1:1000

LEGENDA

- Pareti e colonne in terra battuta
- Mattoni in terra
- Pilastrini in legno
- Telaio ligneo e isolamento in fibra di cellulosa
- Telaio ligneo e isolamento in lana di pecora
- Stazione

Le due navate principali sono sormontate da tetti a doppia falda, mentre tre tetti a doppia falda minori sono collocati al di sopra del magazzino.

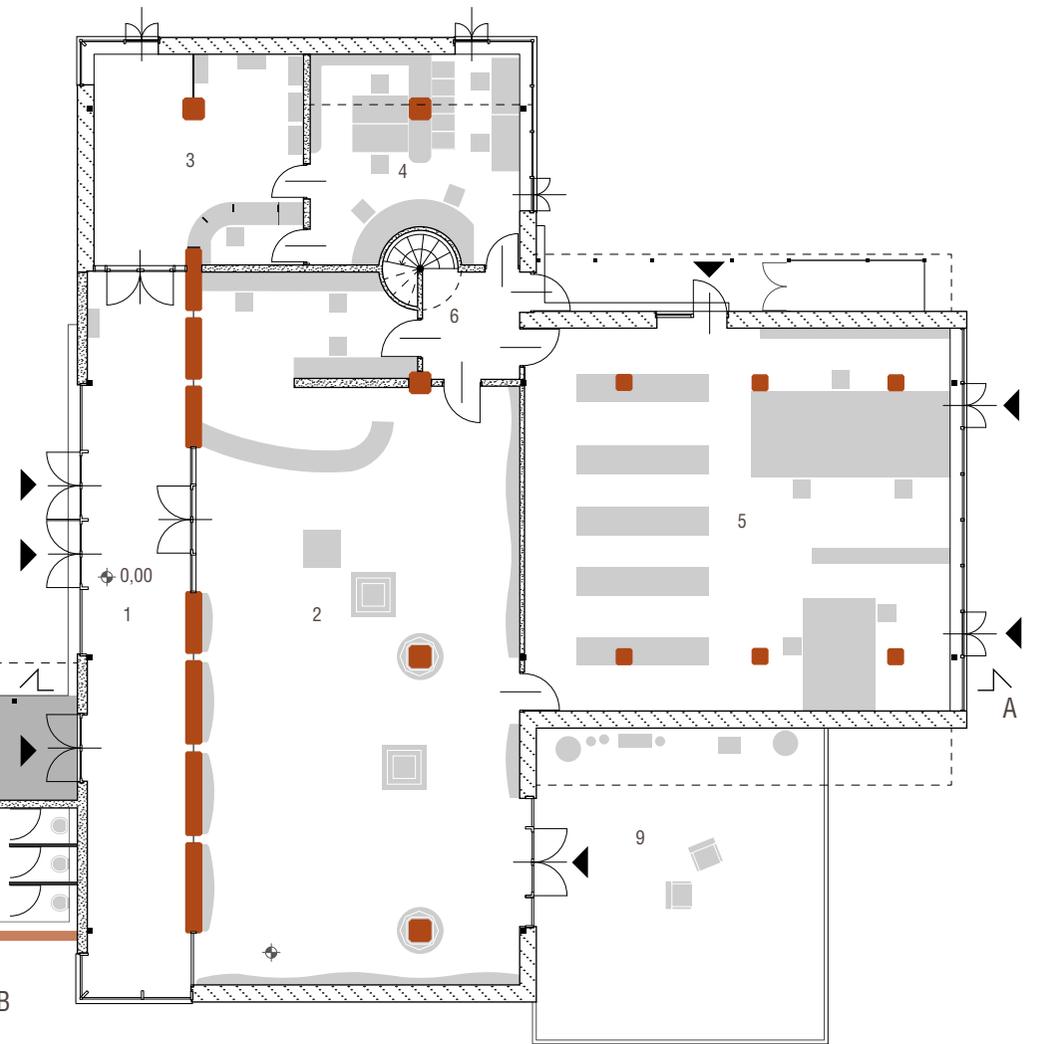
PIANTA PIANO TERRA
SCALA 1:200

1. Loggia, 50 m²
2. Negozio, 150 m²
3. Sala informazioni, 30 m²
4. Uffici, 30 m²
5. Deposito, 115 m²
6. Disimpegno
7. Servizi igienici
8. Collegamento alla stazione
9. Terrazzo esterno
10. Stazione

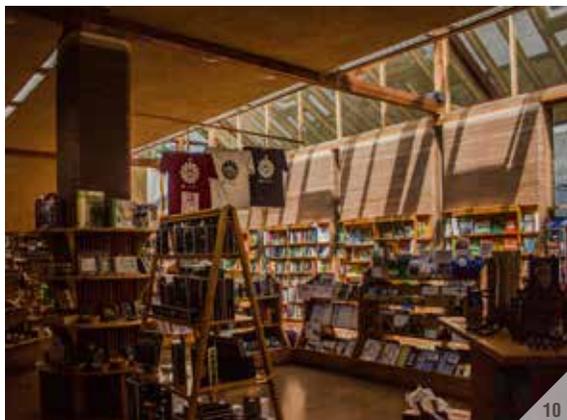
LE PARETI E LE COLONNE INTERRA BATTUTA

11 colonne e 7 pareti di terra battuta sono state realizzate all'interno di AtEIC, contribuendo, insieme ai pilastri in legno posti lungo le pareti laterali, a sostenere il carico della copertura.

Collocate all'interno dell'edificio, le pareti di terra, per la loro elevata inerzia termica, contribuiscono a mantenere in condizioni stabili il clima interno: immagazzinano il calore solare filtrante dalle finestre sulla copertura verso sud, evitando il surriscaldamento nelle ore diurne, e lo riemettono nelle ore notturne, secondo un design solare passivo favorito anche dall'adeguato orientamento e dal limitato ombreggiamento della struttura. Vengono così sfruttati i moti convettivi per riscaldare passivamente l'edificio, mentre l'apertura delle finestre in copertura garantisce diverse configurazioni a seconda della stagione.

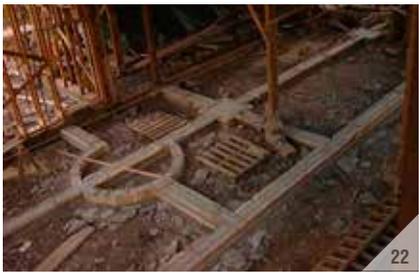
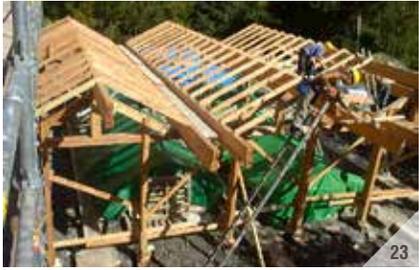
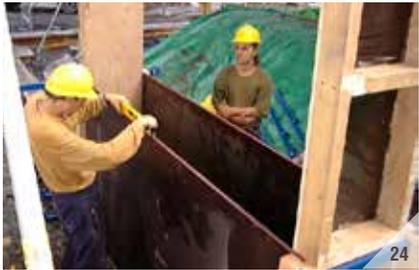
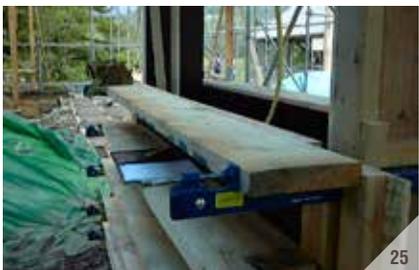
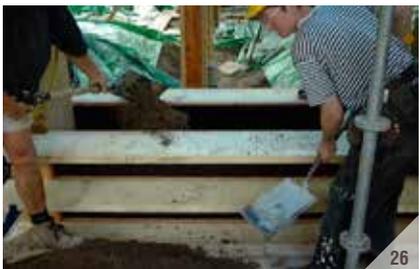
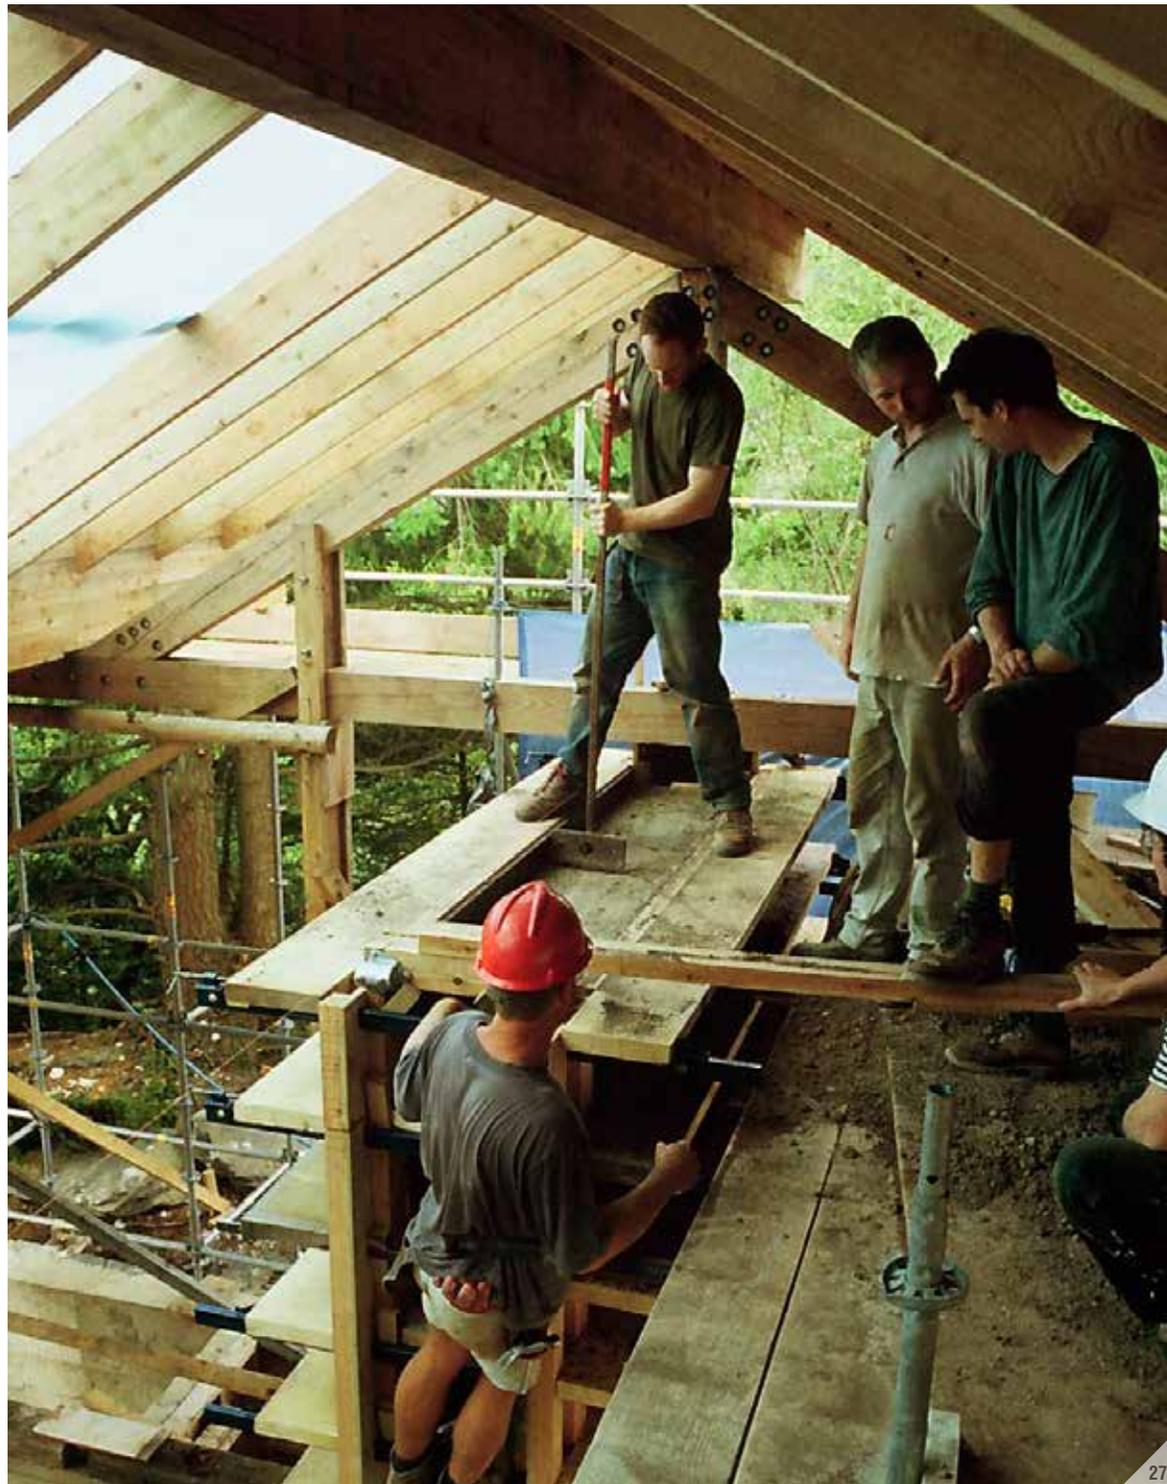
Sei colonne di dimensione 45x45 cm sono poste a supporto delle travi della copertura nel locale deposito (5 - fig.21). La loro altezza è di 200 cm e collaborano a sostenere il carico della copertura di questo spazio.

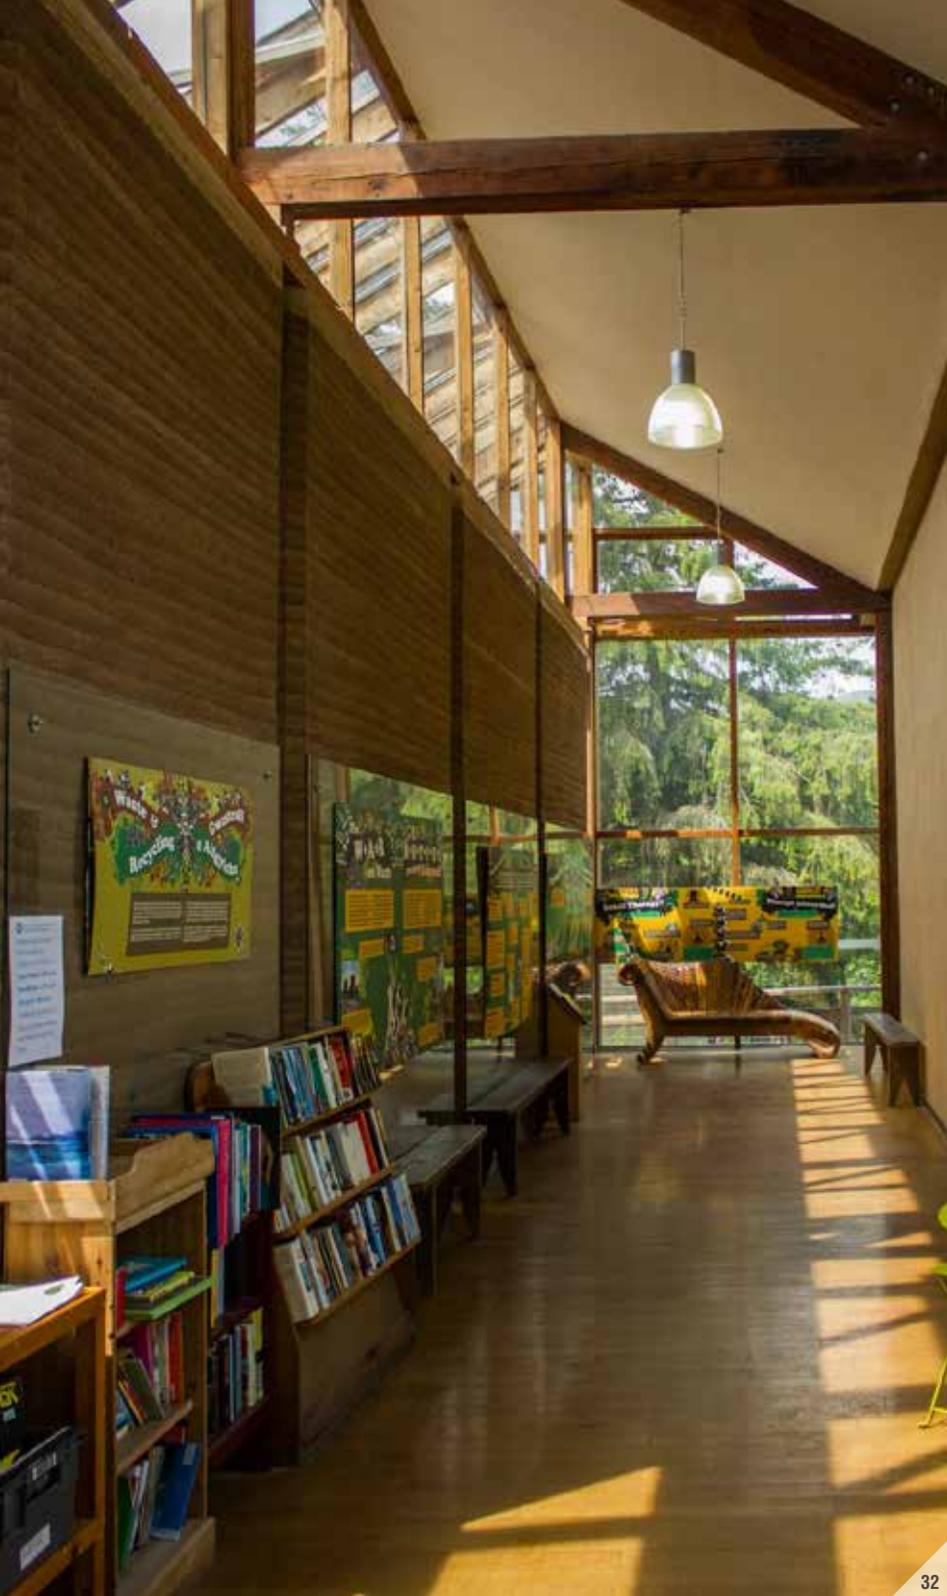
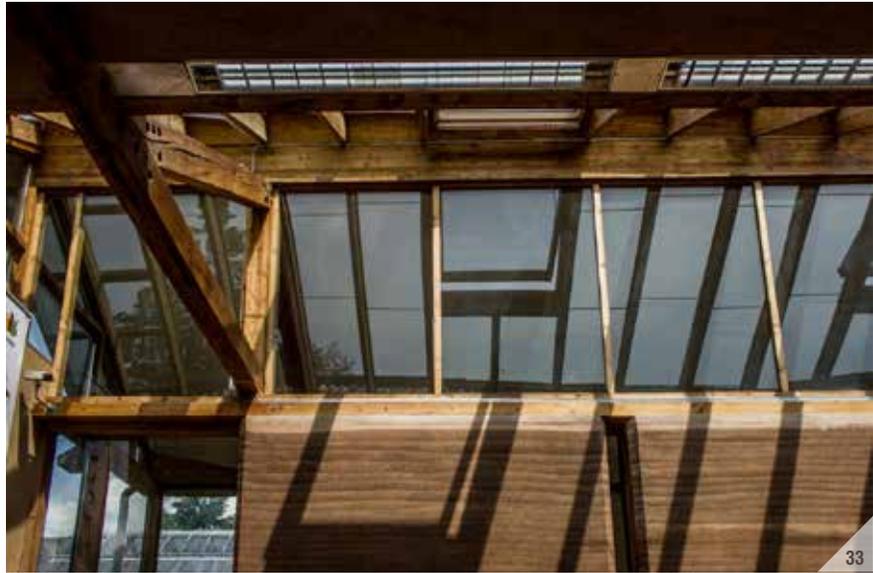
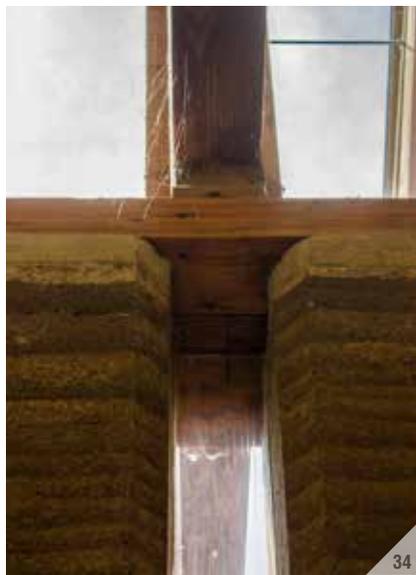
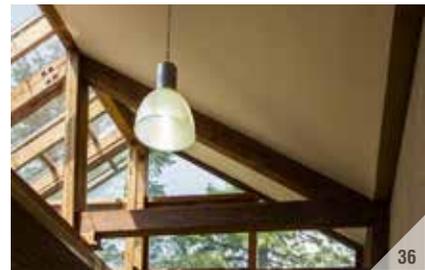
L'INTERVENTO:

- 22: Fondazioni.
- 23: Struttura del tetto con i supporti temporanei e gli elementi controvento.
- 24: Casseforme della parete in terra.
- 25: Travi di rinforzo laterale nella casseforme.
- 26: Inserimento della terra nella casseforme.
- 27: Compattazione dell'ultimo strato di terra di una parete. L'altezza del colmo del tetto permette di lavorare comodamente alla realizzazione della parete.
- 28: Supporti temporanei della copertura.
- 29: Colonna senza gli elementi di supporto.
- 30: Travi del primo piano supportate dalla colonna.
- 31: Colonna e pareti interne nel deposito (6).

Le fondazioni sono state realizzate con *limecrete*, termine coniato al CAT per indicare un calcestruzzo a base di calce idrata senza la presenza di cemento, caratterizzato da un rapido processo di indurimento, seguito da un lungo processo di carbonatazione.

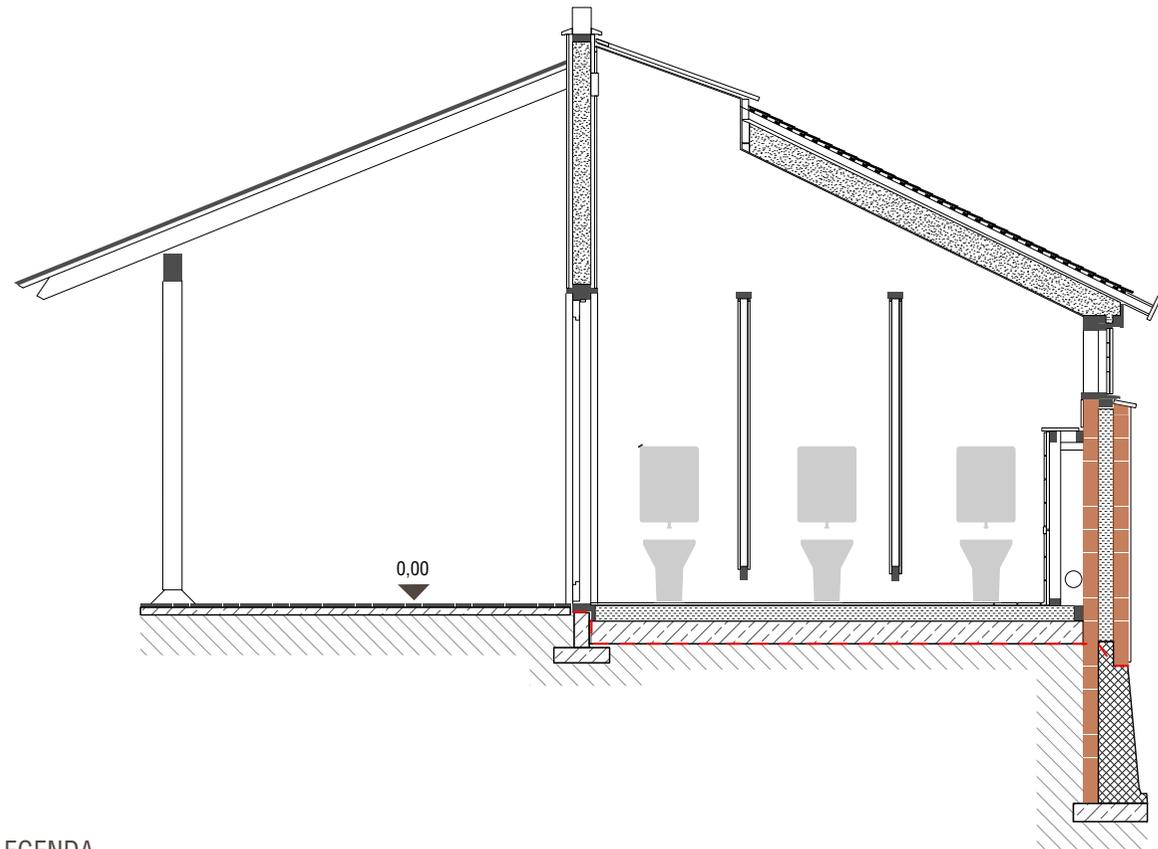
LEGENDA

- Mattoni in terra
- Pilastrini in legno
- Ardesia
- Telaio ligneo e isolamento in fibra di cellulosa
- Isolamento in sughero

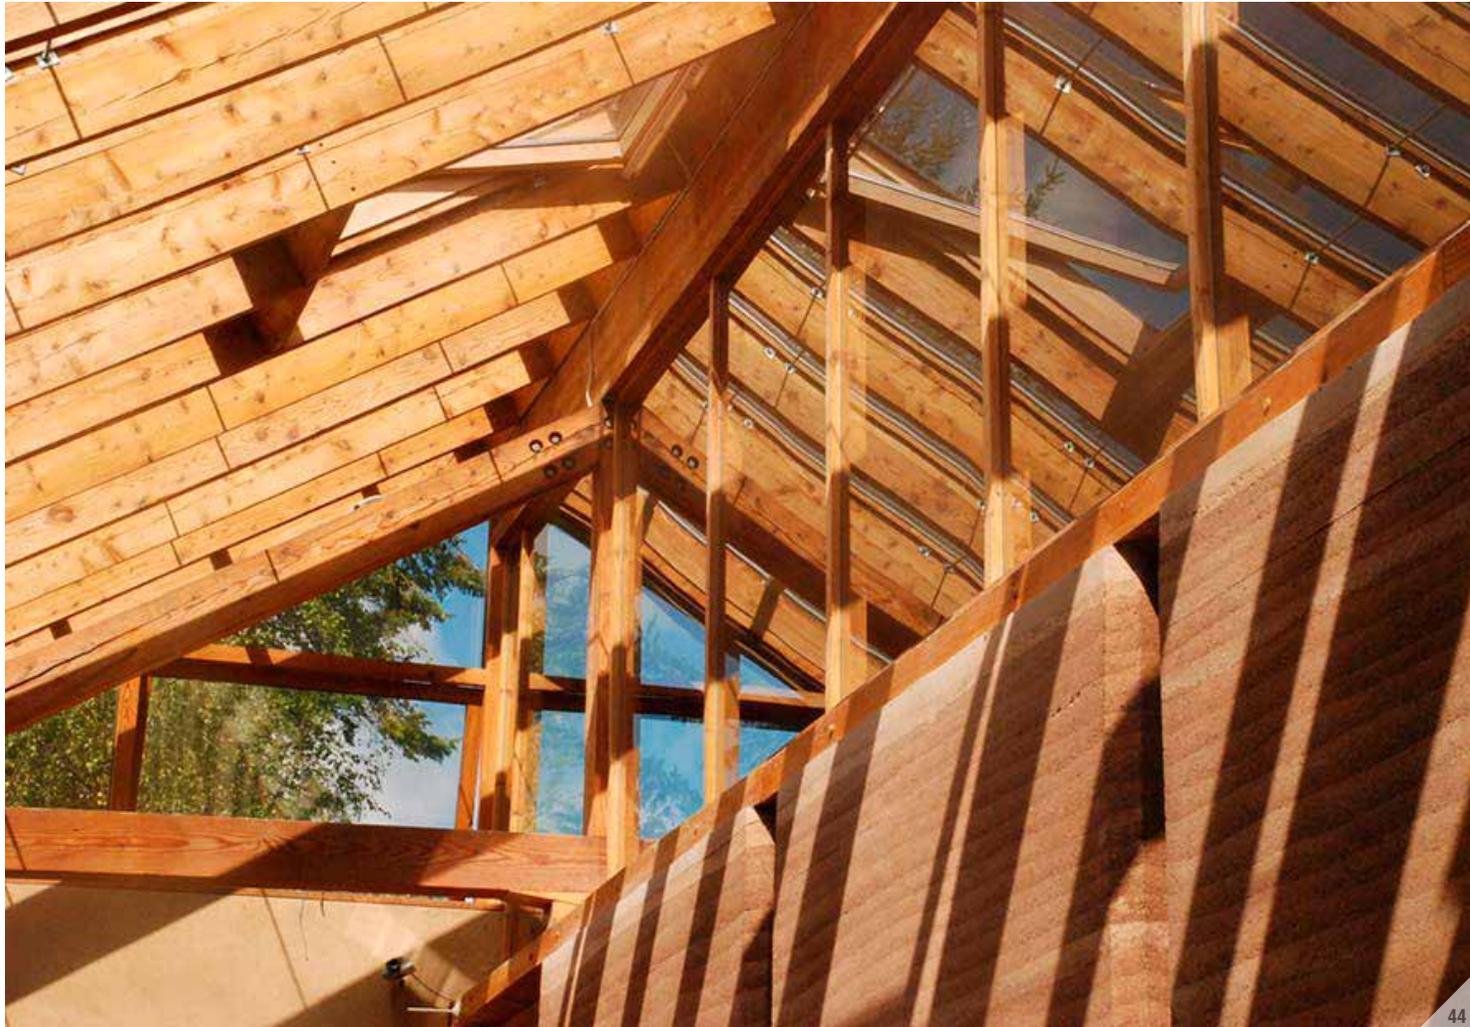
42: Mattoni pronti per lo stoccaggio.

43: Posa dei mattoni in doppio fila con intercapedine di sughero.

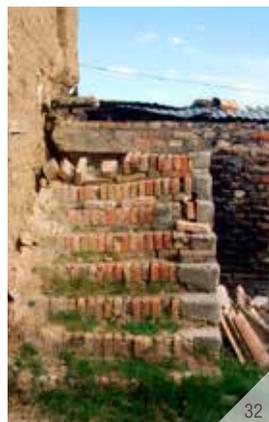
32

- 26: Vista sul prospetto sud-est.
- 27: Vista sul prospetto sud-ovest.
- 28: Vista sul prospetto nord-est.
- 29: Vista angolo nord.
- 30: Apertura sul lato nord-est.
- 31: Porta di accesso alla cucina (5).
- 32: Scala esterna (3).
- 33: Trama della parete in *massoni*.
- 34: La cucina (a1).
- 35: La stalla (b1).
- 36: La cucina (a1) e il camino (7).

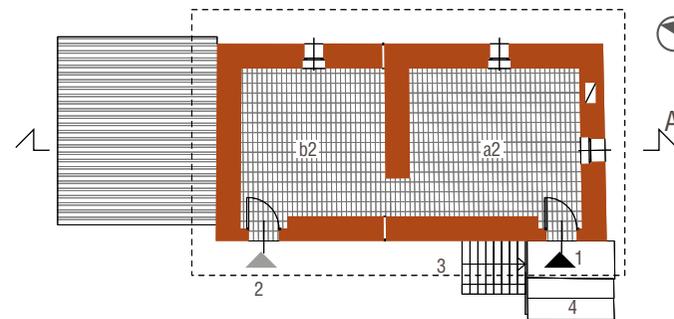
PIANTA PIANO PRIMO
RILIEVO (2008)
SCALA 1:200

- a2. Camera da letto, 17,60 m²
- b2. Camera da letto, 14,75 m²
- 1. Ingresso al primo piano collegato alla scala principale
- 2. Ingresso al primo piano tramite l'utilizzo di una scala a pioli
- 3. Scala esterna
- 4. Terrazzo, 4,80 m²

Rientra nella tipologia definita "italica,"¹⁷ tipica della casa mezzadrile in laterizio, nella quale l'abitazione si sovrappone al rustico. I due corpi che la compongono si rifanno nelle dimensioni alle *pinchiaie*, la cui cellula base è solitamente di 4x4 m. I due vani sono comunicanti solo al primo piano, con le camere da letto (a2 di 18 e b2 di 15 m²), mentre sono presenti due accessi indipendenti per i locali al piano terra (5 e 6), adibiti uno a cucina e soggiorno (a1 - fig.34, 36), di 16 m², e l'altro a stalla o cantina (b1 - fig.35), di 14 m². L'edificio era sprovvisto di servizi igienici e di impianti; nel locale cucina era presente un camino con una cappa intonacata in calce (7) e un acquaio in pietra.

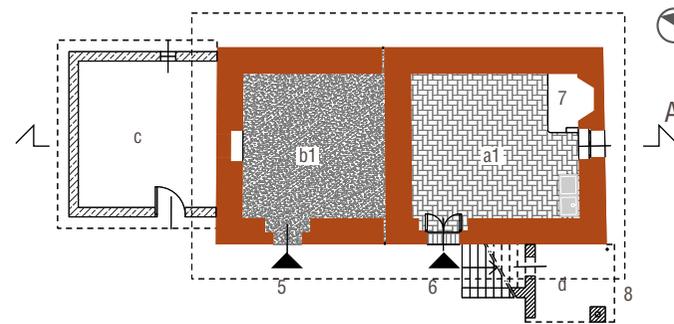
PIANTA PIANO TERRA
RILIEVO (2008)
SCALA 1:200

- a1. Cucina e soggiorno, 16,80 m²
- b1. Stalla, 14,40 m²
- c. Pollaio e deposito, 14,10 m²
- d. Deposito, 4,00 m²
- 5. Ingresso alla stalla
- 6. Ingresso alla cucina
- 7. Camino
- 8. Ingresso al deposito

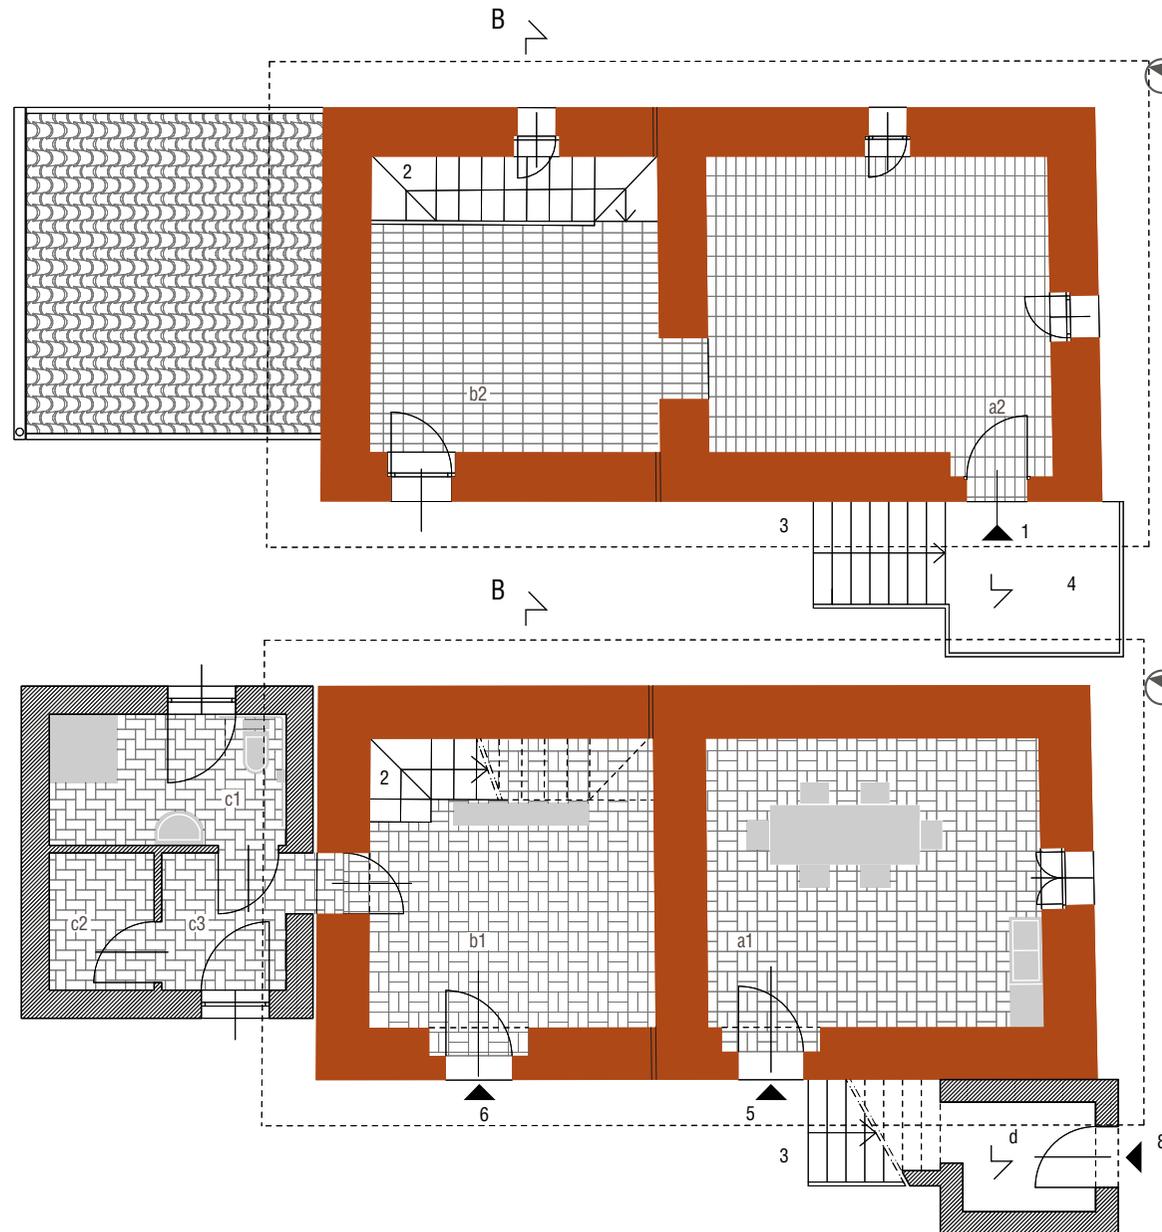
PIANTA PIANO PRIMO
STATO ATTUALE DOPO I
LAVORI (DAL 2015)
SCALA 1:100

- a2. Sala espositiva, 17,60 m²
- b2. Sala espositiva, 14,75 m²
- 9. Terrazzo, m²
- 1. Ingresso al primo piano collegato alla scala principale
- 2. Scala interna
- 3. Scala esterna
- 4. Terrazzo, 4,55 m²

La casa di Teresa è stata oggetto di una rifunzionalizzazione, che ha rispettato il più possibile i caratteri originari dell'edificio, andando ad aggiungere delle "superfetazioni intelligenti"

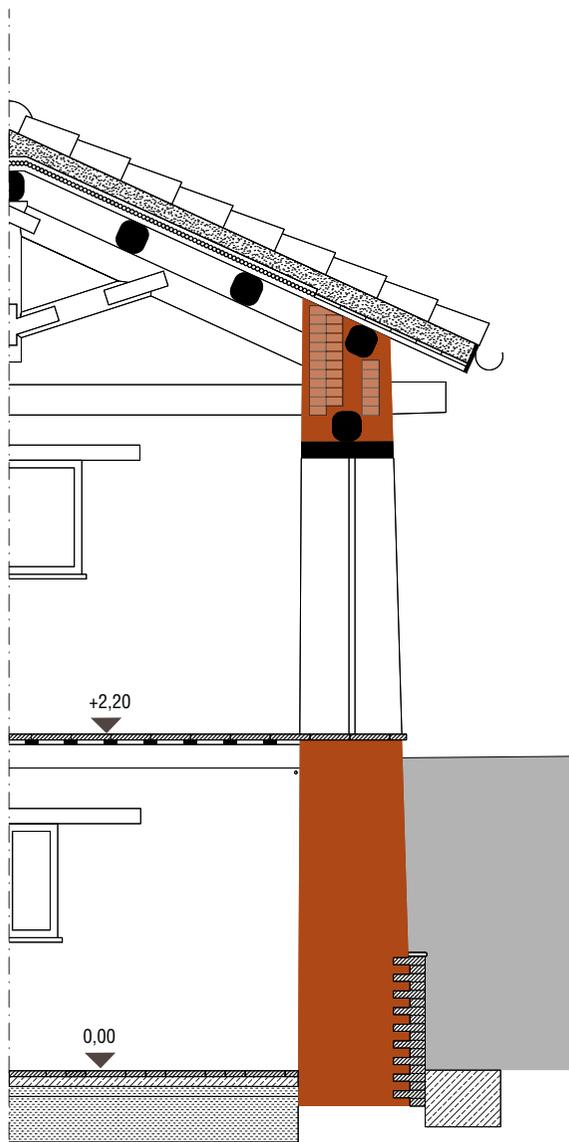
SEZIONE BB (a1-a2)
STATO ATTUALE DOPO I
LAVORI (DAL 2015)
SCALA 1:50

CANNE: È stato realizzato un incannucciato per il solaio di copertura del locale a2 con canna comune di origine locale, Arundo donax. Dopo la rimozione delle foglie, le canne sono state legate con fil di ferro zincato, secondo il metodo tradizionale, per formare stuoie, che sono poi state disposte al di sopra dei travetti della copertura orizzontalmente. Sono state in seguito rivestite con uno strato di terra-paglia.

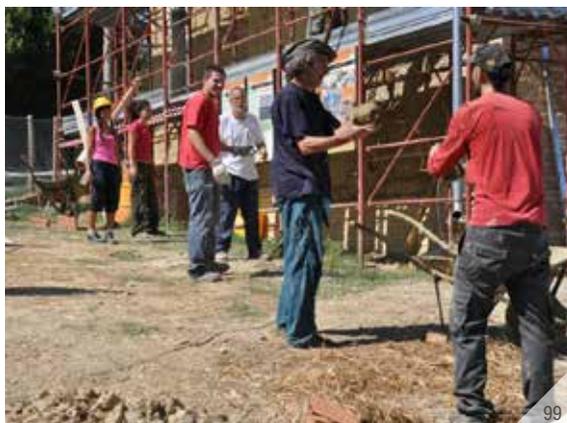
97: Durante la posa dei massoni, sono stati realizzate irregolarità per l'aggrappo dei successivi livelli di impasto - 09/2013.
 98: Partecipanti del workshop lisciano con le mani la superficie in massoni appena realizzata - 09/2013.

Le pareti interessate sono state pulite dalla polvere e dalla terra secca, bagnate e in alcuni casi spalmate con uno strato di barbottina (fig.93). Nella posa, i *massoni* sono stati lanciati con forza, per permettere all'acqua in eccesso di fuoriuscire, o disposti su letti di paglia asciutta e lavorati in modo da far aderire e penetrare l'impasto in ogni cavità (fig.96,97); tramite una sbarra di legno (*matterello*) è stata resa omogenea la superficie. Si procede a strati orizzontali, per ridare omogeneità alla parete, utilizzando guide metalliche per garantire l'allineamento della superficie (fig.96). Per favorire l'ammorsatura tra la parte preesistente e i nuovi *massoni* sono stati inseriti rametti a creare una sorta di telaio strutturale (fig.94). Solchi di aggrappo hanno permesso il corretto raccordo tra i vari livelli (fig.95). Terminato ogni livello, la superficie è stata lisciata con le mani ed è stata coperta con paglia asciutta (fig.98).

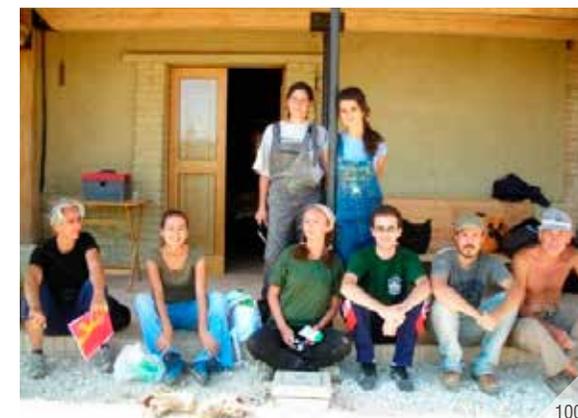
99: Il passamano - 09/2011.
 100: I partecipanti al workshop del 2008.

Tramite un passamano (*filacce*), i *massoni*, ancora freschi, sono stati spostati al luogo della messa in opera (fig.99).

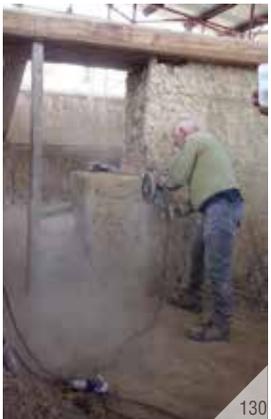
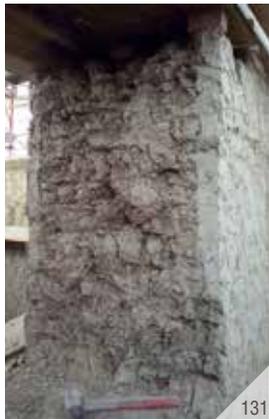
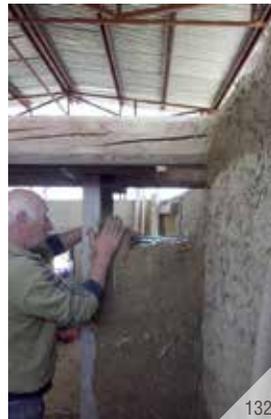
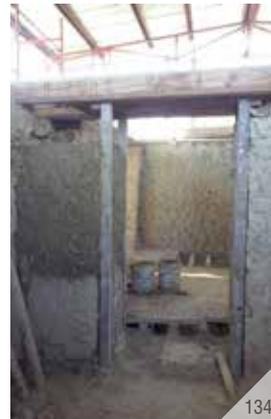
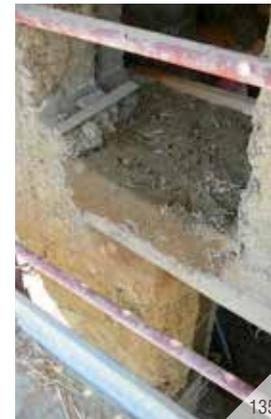
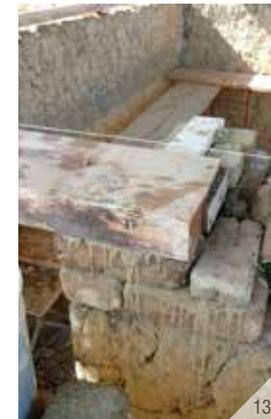
L'INTERVENTO DI RECUPERO:

122: Foratura della parete con un trapano elettrico - 04/2015.
 123: Inserimento degli elementi lignei di rinforzo - 04/2015.
 124: La superficie della parete è bagnata con acqua prima della posa dei *massoni* - 04/2015.

128: Elementi lignei di rinforzo (a2) - 04/2011.
 129: Riempimento in *massoni* della lesione (a2) - 04/2011.
 130: Taglio della parete per la nuova apertura (a2) - 04/2015.

È stata riparata la lesione in prossimità della canna fumaria (utilizzando elementi lignei per creare un'intelaiatura strutturale), che ha visto l'impiego di un pannello di legno come cassaforma per contenere il riempimento in terra e permettere di applicare alla terra una pressione più elevata durante l'inserimento, attuando un'evoluzione della tecnica tradizionale (fig.125-128).

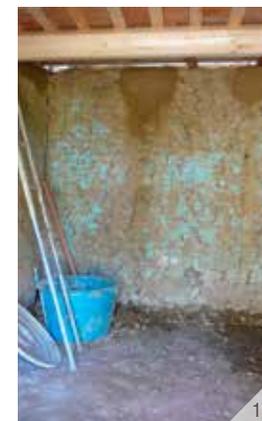
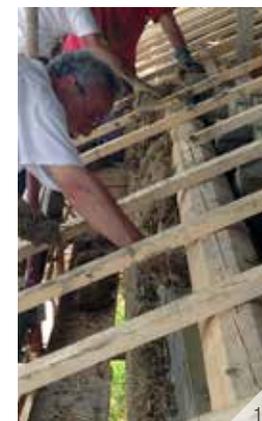
Per velocizzare i tempi di consegna ed evitare così la lavorazione di un'ulteriore grande quantità di terra per la realizzazione del *massone*, la porzione di parete dal livello di appoggio delle capriate ai travetti è stata realizzata con due file di mattoni in terra cruda realizzati dalla fornace Carulli, legati con una miscela di terra e acqua. Lo spazio intermedio è stato riempito con un impasto di *massone* alleggerito (fig.137-139).

Una soluzione simile è stata applicata nei frontoni: qui sono stati utilizzati pannelli Eraclit verso l'interno e mattoni crudi rivestiti da uno strato di terra paglia verso l'esterno (fig.140-141)

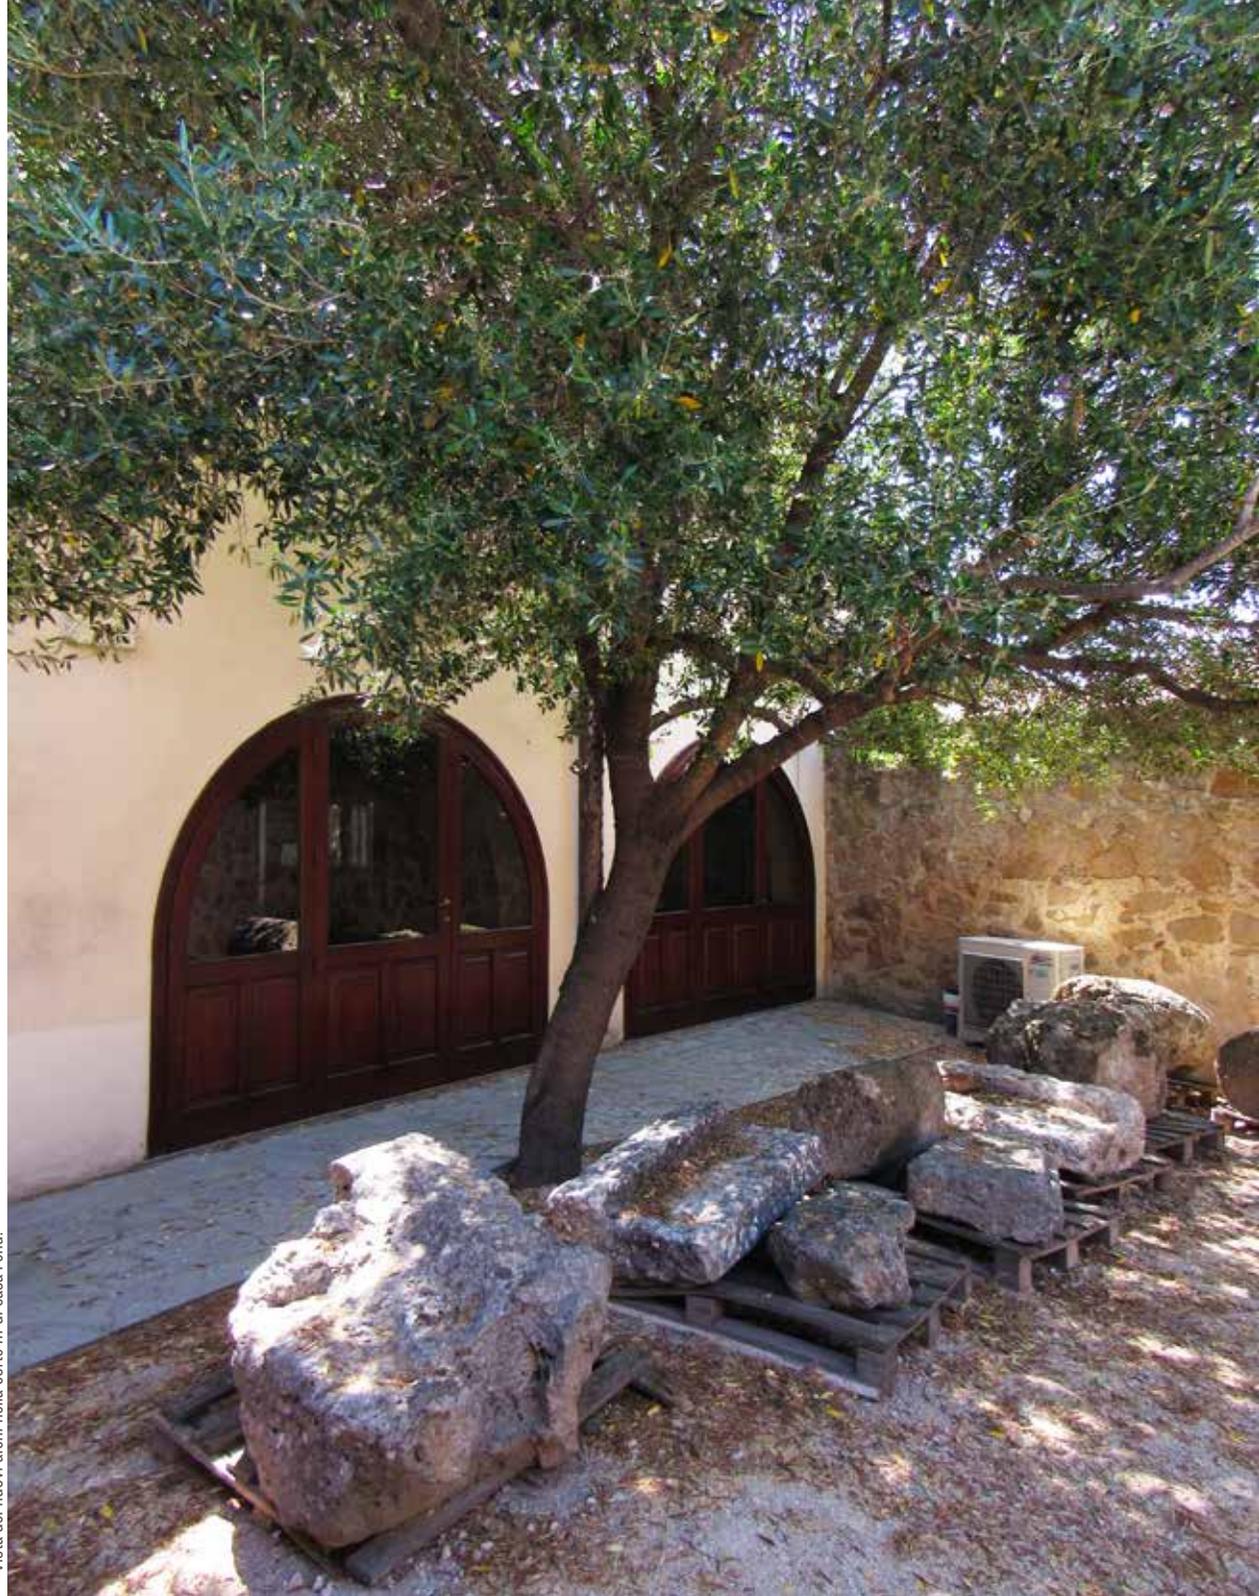
Vista dei nuovi archi nella corte III di casa Fenu.
