**UNA VISUALE SULL'ARCHITETTURA DI TERRA
TRA EUROPA E BRASILE**

POLITECNICO DI TORINO
Corso di Laurea Magistrale
Architettura per il Progetto Sostenibile
A.A. 2017/2018

INDICE

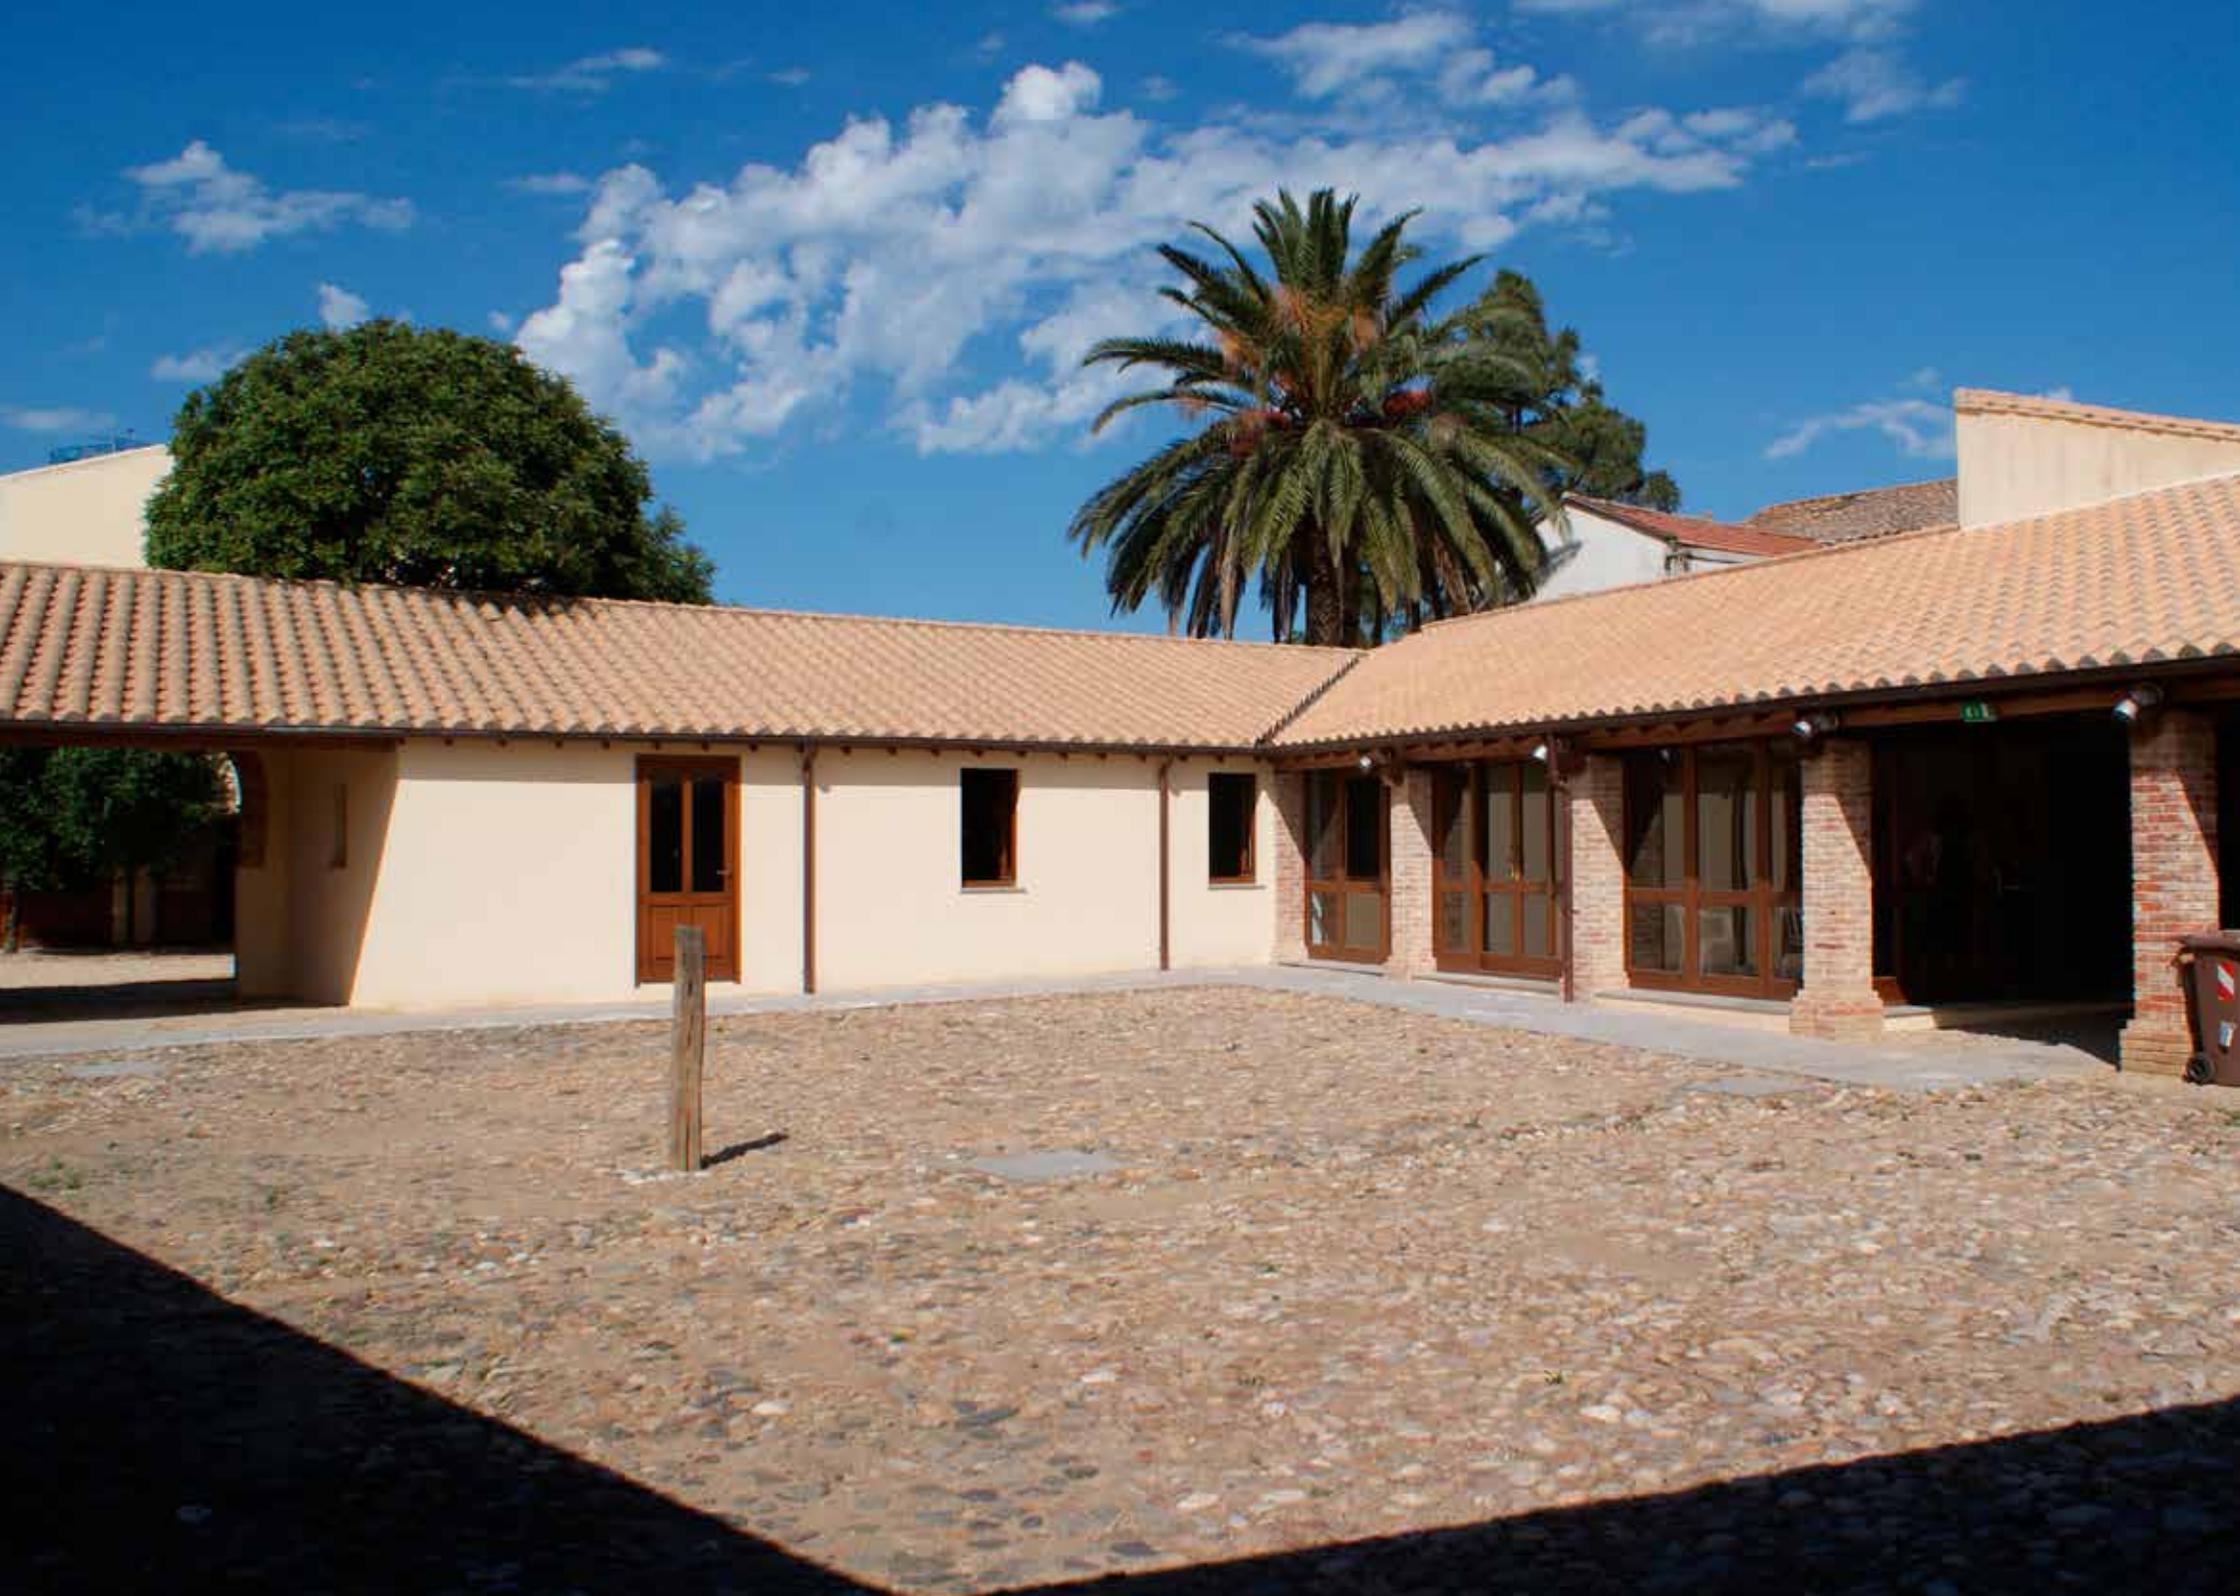
Nella pagina successiva:
 IL COMPLESSO RECUPERATO:
 13: La corte boaria (II): vista da sotto il loggiato (F) verso la caffetteria e le cucine (E) - 2010.

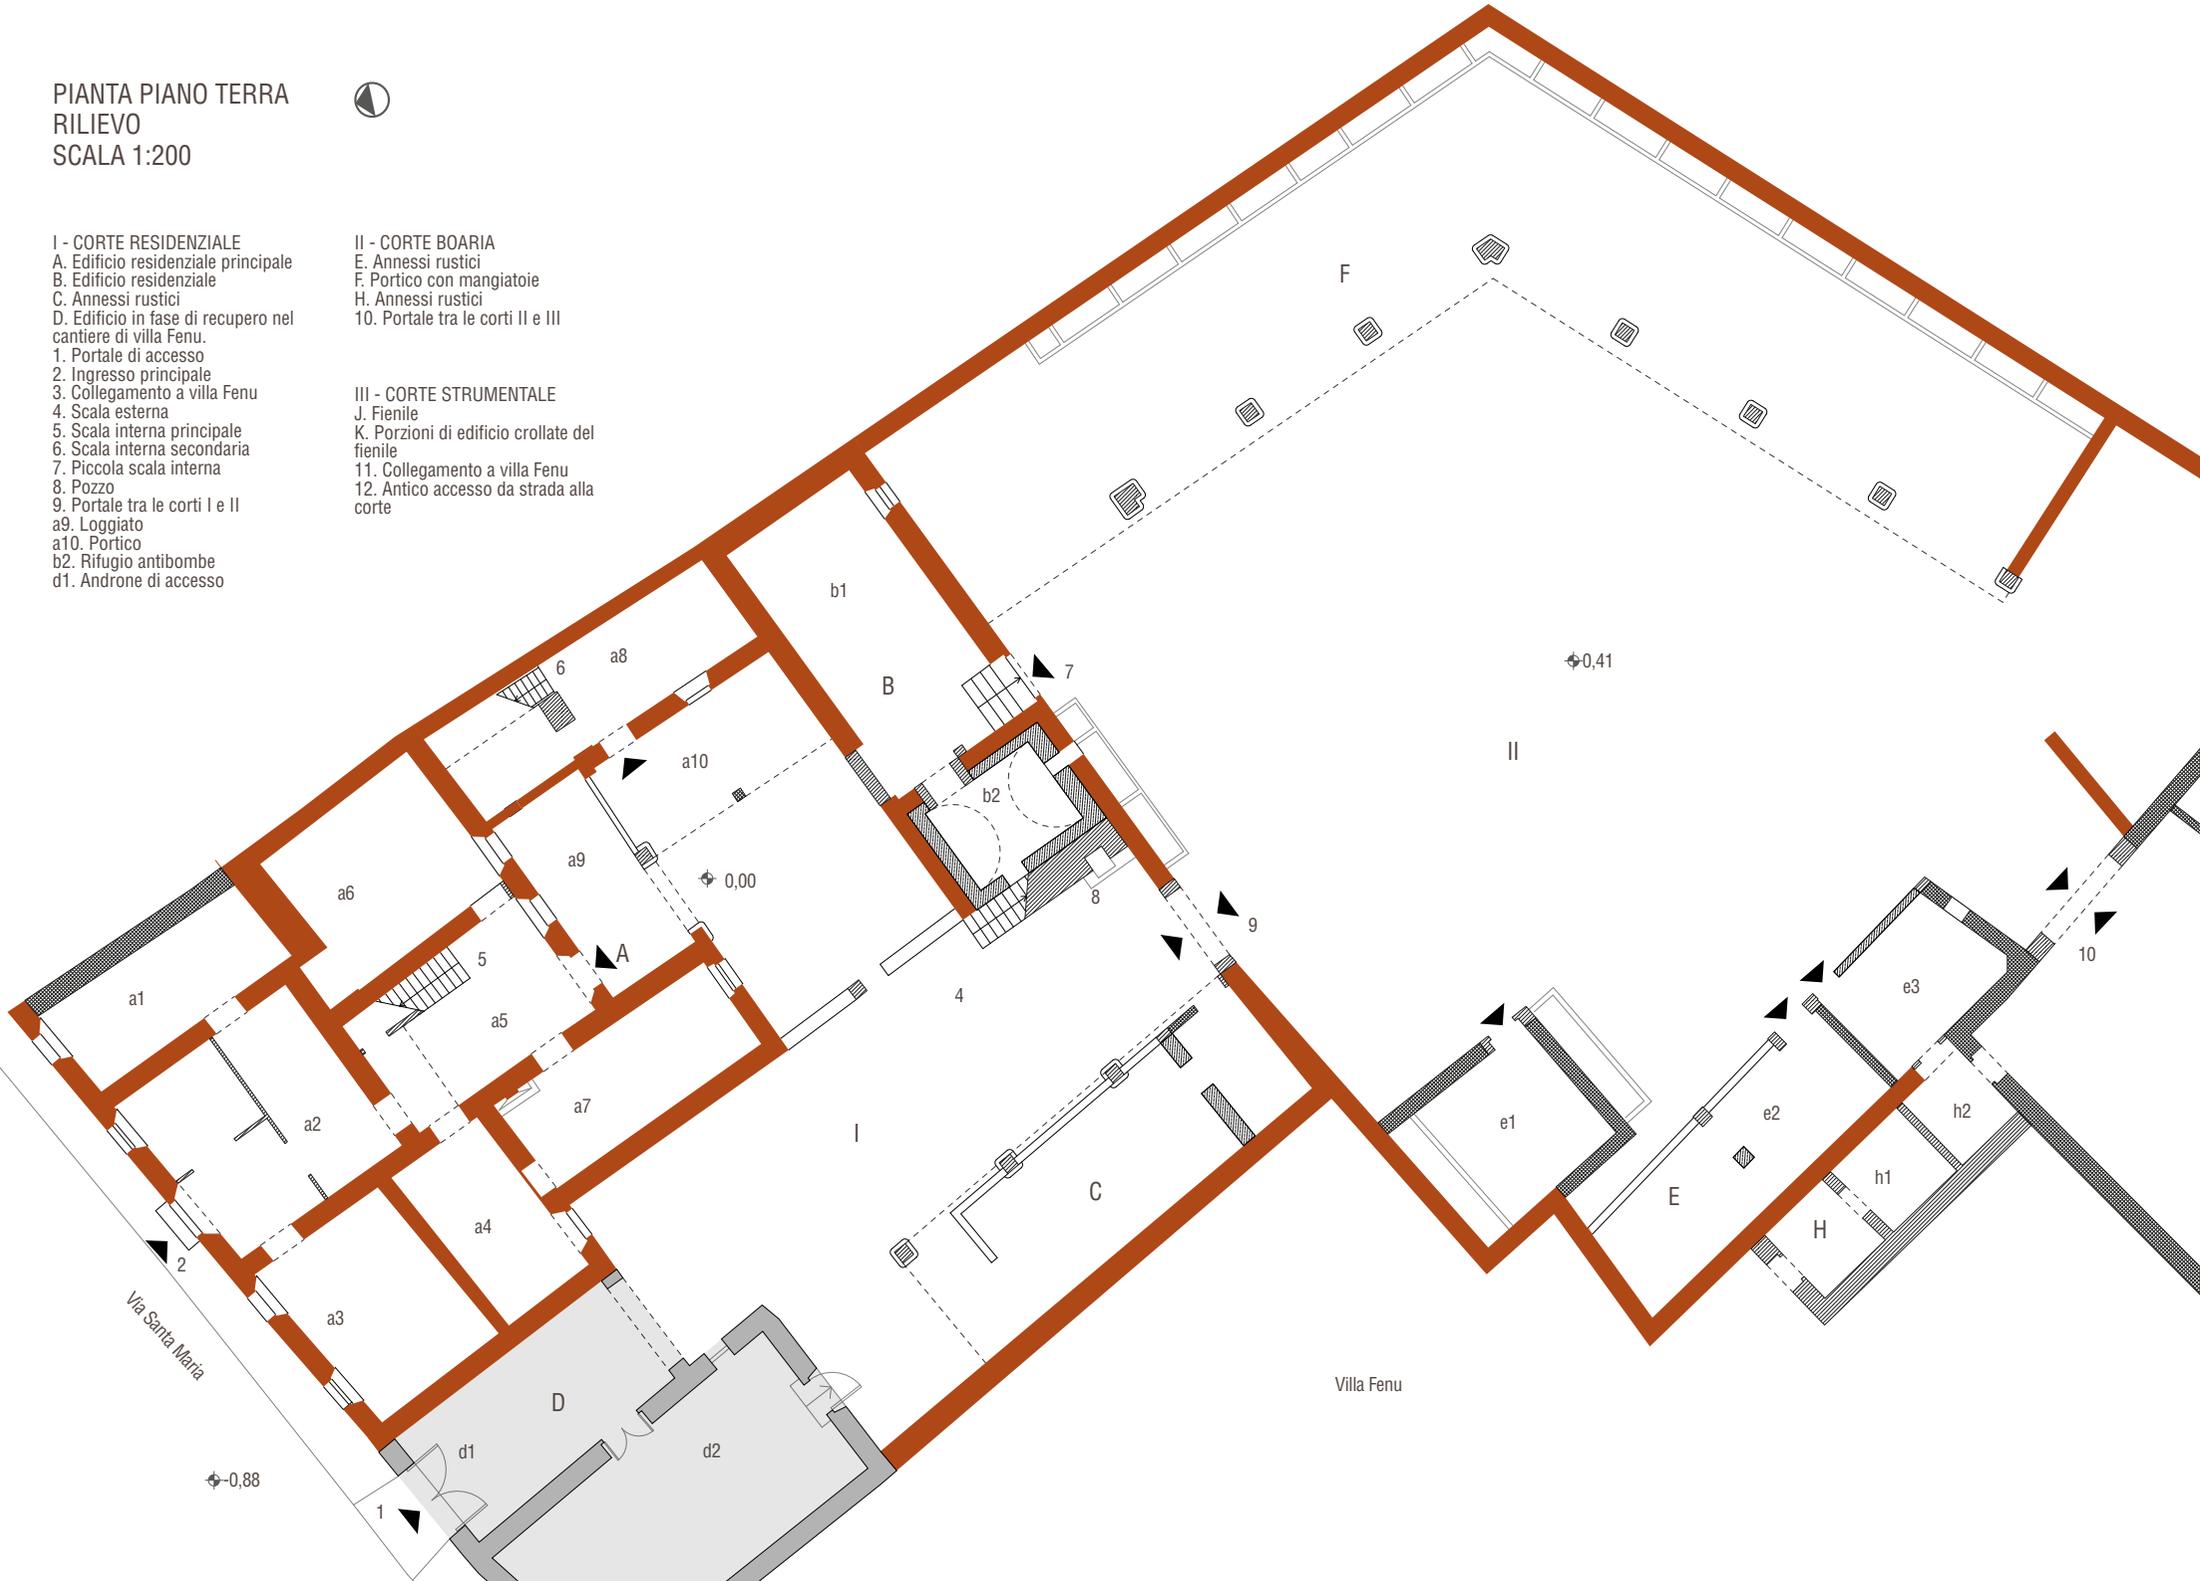
- II - CORTE BOARIA
E. Annessi rustici
F. Portico con mangiatoie
H. Annessi rustici
10. Portale tra le corti II e III

- III - CORTE STRUMENTALE
J. Fienile
K. Porzioni di edificio crollate del fienile
11. Collegamento a villa Fenu
12. Antico accesso da strada alla corte

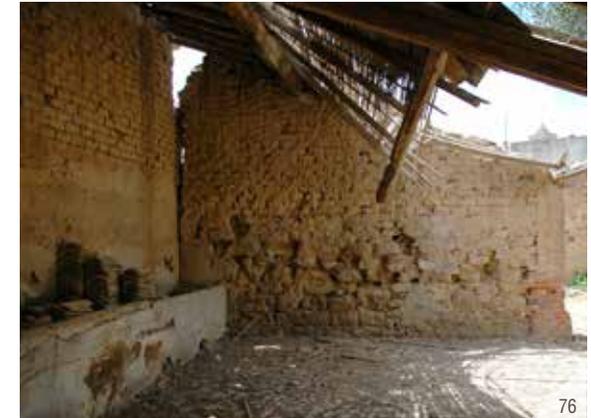
76

75: Cattivo ammassamento di setti murari (edificio A sul lato corte) - 05/2007.
 76: Parete di chiusura nel loggiato F della corte II: decoesione e polverizzazione delle malte nella porzione in pietra della parete, cattivo ammassamento nel cantonale e crollo della copertura, con conseguente degrado per erosione, in stadio avanzato - 08/2005.

Tra i degradi dovuti a cause intrinseche e costruttive, vi erano fenomeni di cattivo o insufficiente ammassamento dei setti, soprattutto nelle parti delicate come i cantonali o in presenza di aperture (per il sottodimensionamento degli architravi o la cattiva qualità di stipiti, piattebande e archi in laterizi), con lesioni e scuciture parziali della scatola muraria (fig.75,76).

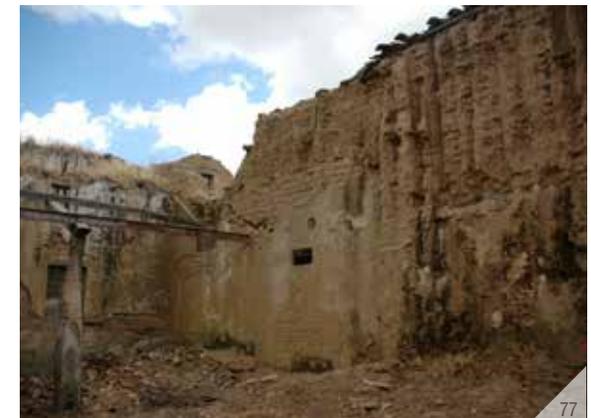
77

77: Edificio B: forte degrado per erosione dovuto al crollo della copertura - 08/2005.
 78: Vista dalla quota delle coperture di A: la sommità delle pareti in terra risulta erosa per l'esposizione prolungata alle intemperie - 09/2005.

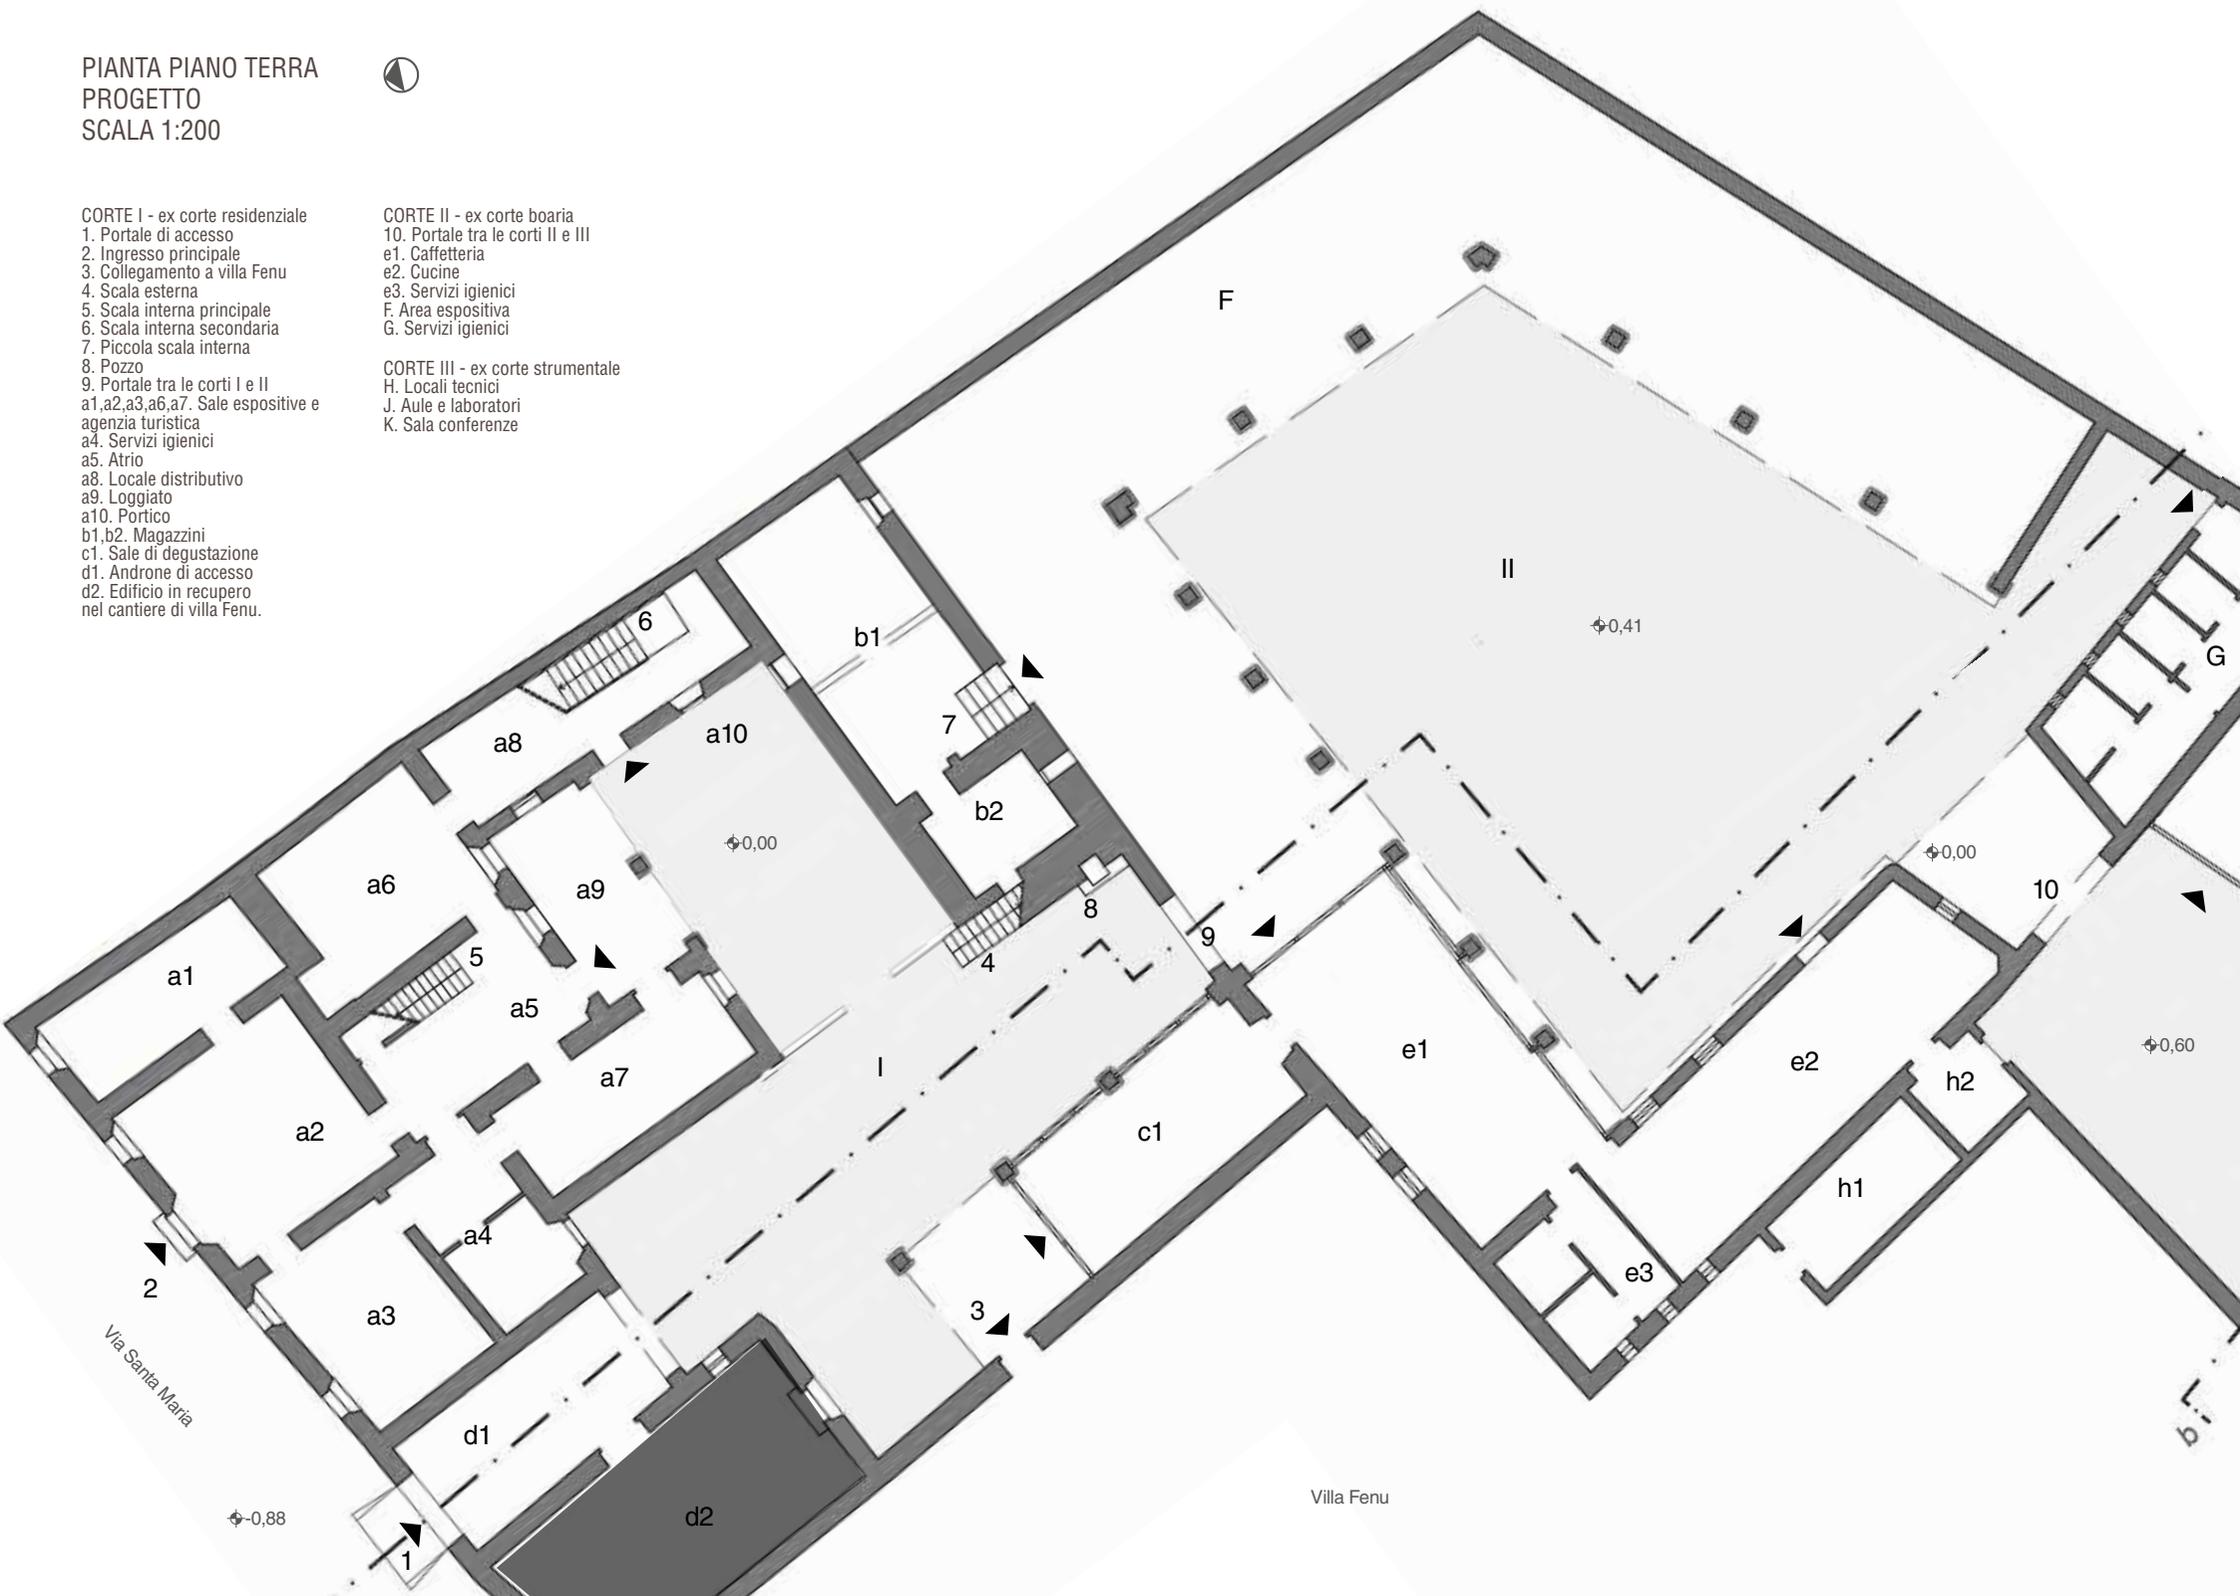
CORTE III - ex corte strumentale

- H. Locali tecnici
- J. Aule e laboratori
- K. Sala conferenze

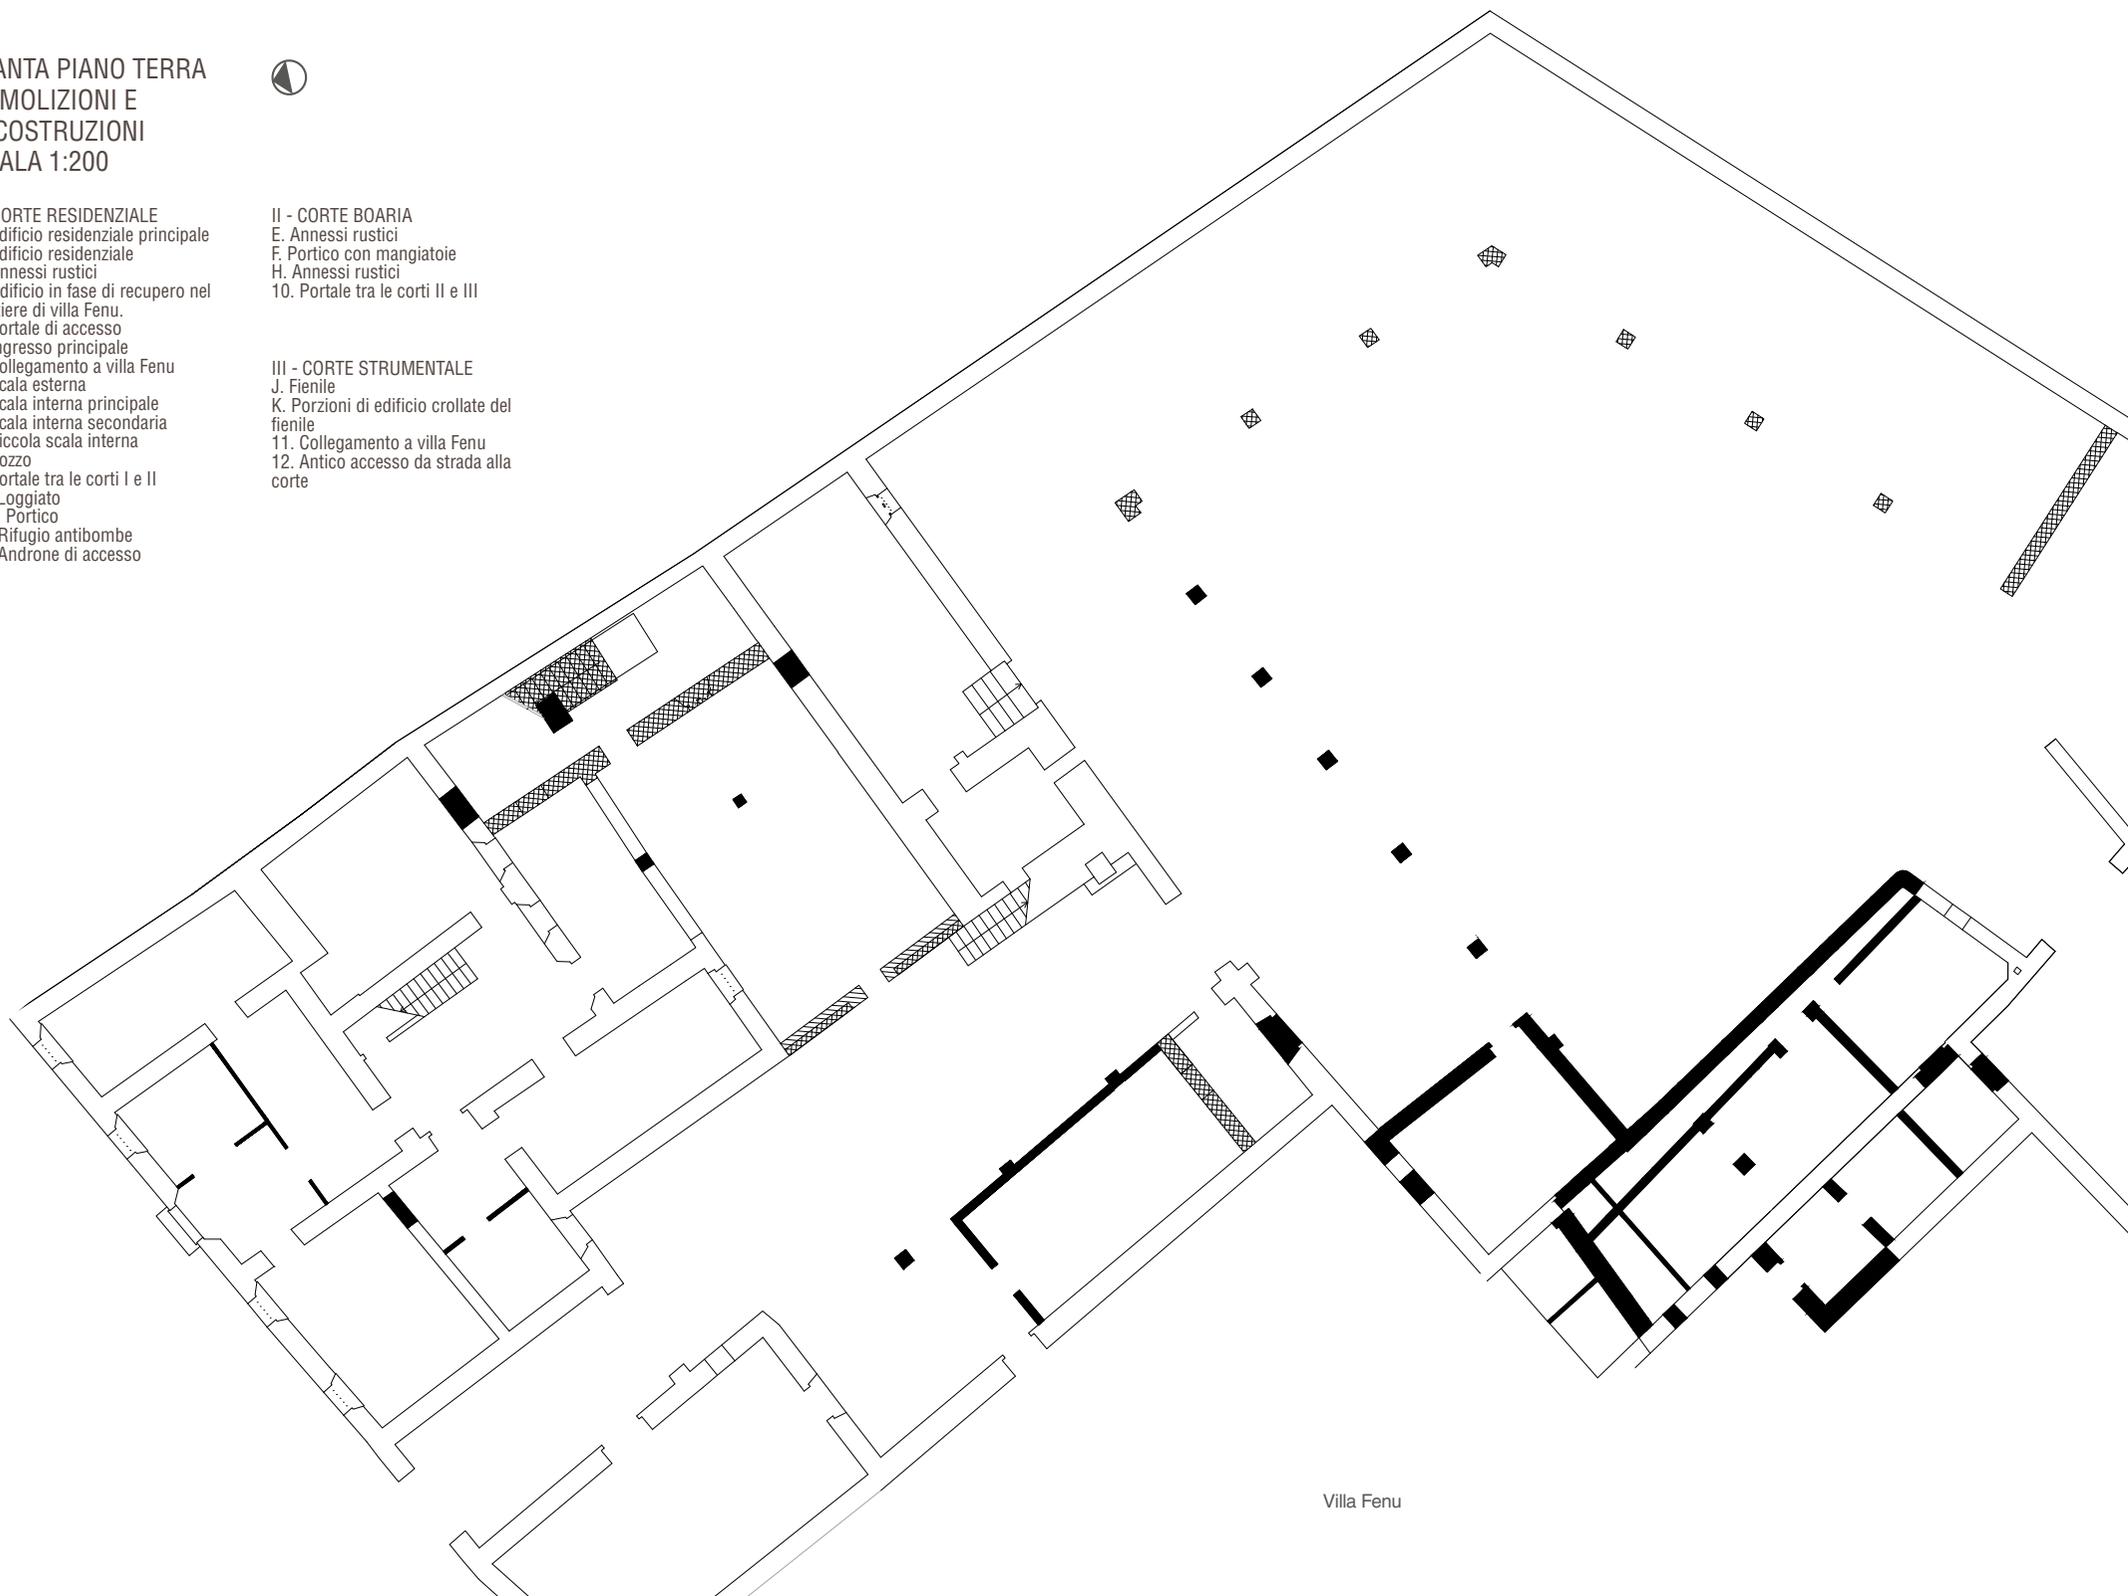
- A. Edificio residenziale principale
- B. Edificio residenziale
- C. Annessi rustici
- D. Edificio in fase di recupero nel cantiere di villa Fenu.
- 1. Portale di accesso
- 2. Ingresso principale
- 3. Collegamento a villa Fenu
- 4. Scala esterna
- 5. Scala interna principale
- 6. Scala interna secondaria
- 7. Piccola scala interna
- 8. Pozzo
- 9. Portale tra le corti I e II
- a9. Loggiato
- a10. Portico
- b2. Rifugio antibombe
- d1. Androne di accesso

- E. Annessi rustici
- F. Portico con mangiatoie
- H. Annessi rustici
- 10. Portale tra le corti II e III

III - CORTE STRUMENTALE

- J. Fienile
- K. Porzioni di edificio crollate del fienile
- 11. Collegamento a villa Fenu
- 12. Antico accesso da strada alla corte

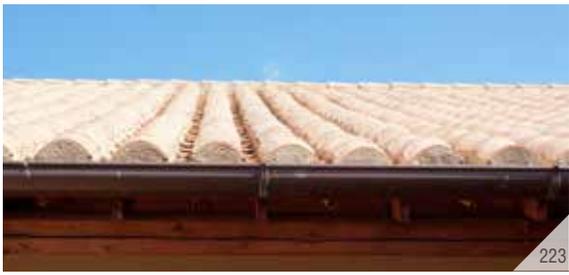
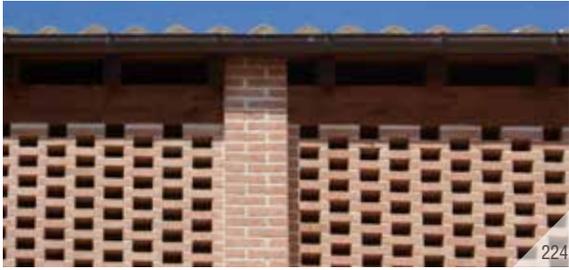
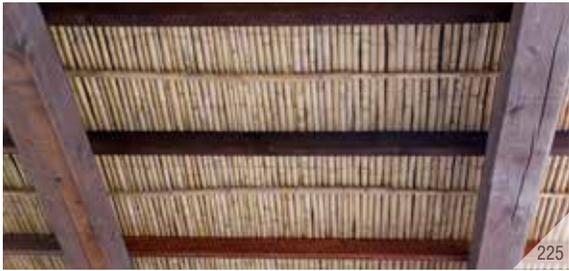
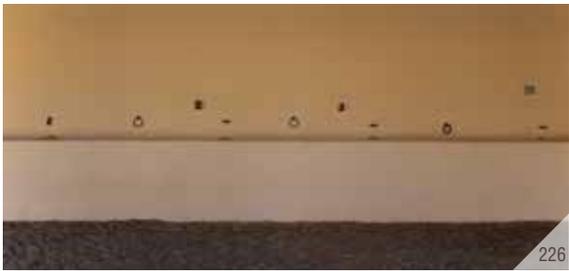
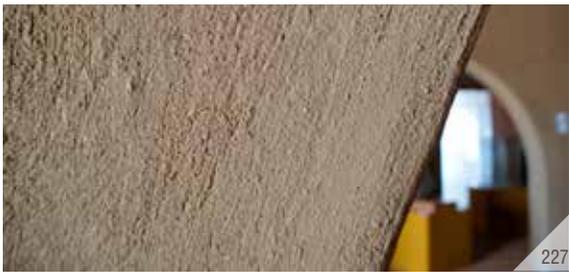
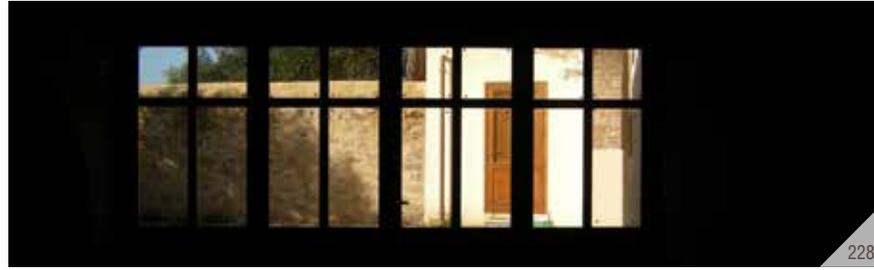
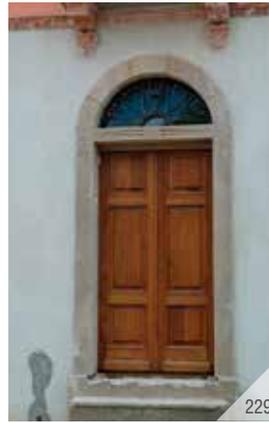
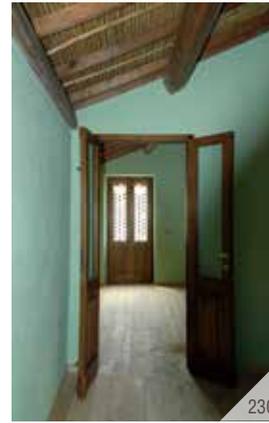
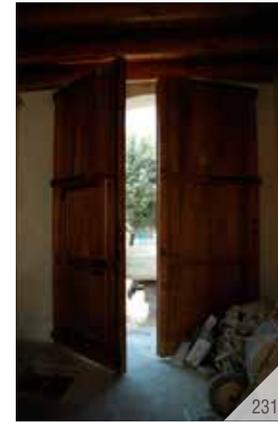
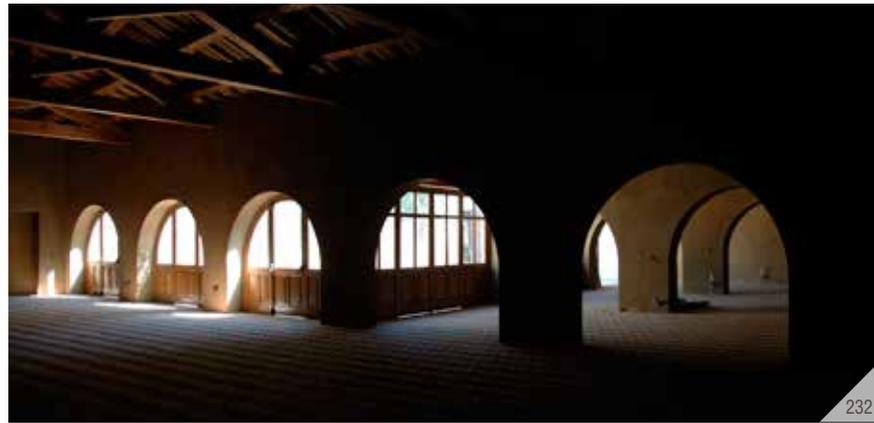
IL COMPLESSO RECUPERTO:
 223: Manto in coppi della copertura dell'edificio A - 2010.
 224: Parete in laterizi pieni al primo piano dell'edificio C - 2010.
 225: Incannucciato nella copertura del loggiato F - 2010.
 226: Mangiatoie (F) - 2010.
 227: Intonaco in terra negli archi dei laboratori (J) - 2010.
 228: Infisso nei laboratori (J) - 12/2008.
 229: Porta principale di accesso all'edificio A dalla strada - 05/2008.
 230: Porte al primo piano dell'edificio B - 10/2008.
 231: Portone di accesso dalla strada all'androne, visto dall'interno (d1) - 07/2008.
 232: Infissi negli ambienti della sala conferenze (K) e dei laboratori (J) - 07/2008.

Gli infissi originari, in condizioni di forte degrado, sono stati sostituiti con nuove porte, finestre e portefinestre in legno di noce bruno o di castagno, con battenti ciechi o a vetri (fig.230).

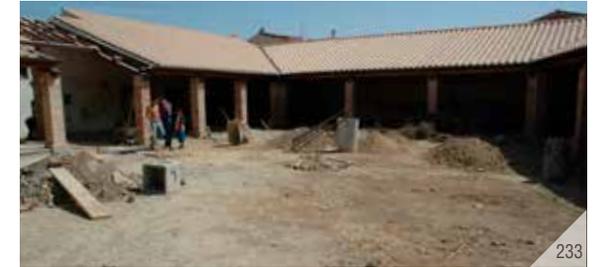
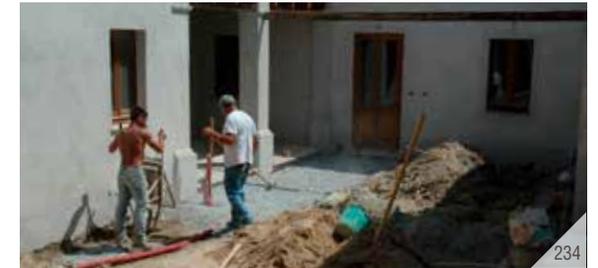
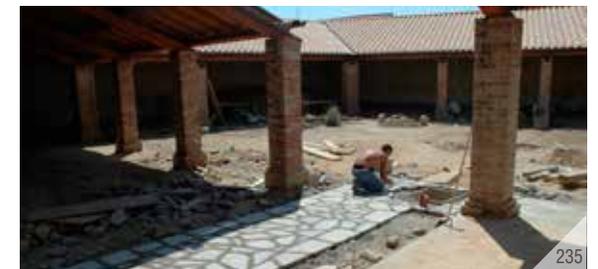
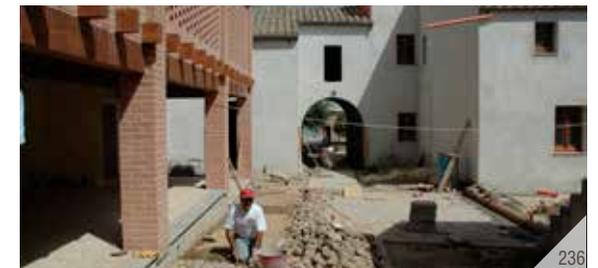
L'INTERVENTO DI RECUPERO:
 233: Spianamento della corte II in preparazione alla posa delle pavimentazioni - 07/2008.
 234: Sottofondo in ciottolame nella posa delle lastre in pietra della corte I - 07/2008.
 235: Posa delle lastre poligonali irregolari di trachite di Serrenti nei percorsi principali della corte II - 07/2008.
 236: Posa dell'acciottolato (corte I) - 07/2008.

In seguito alle operazioni di asportazione del sottofondo, regolazione del piano di posa e realizzazione delle pendenze necessarie per un adeguato scarico delle acque (fig.233), sono stati posti in opera un sottofondo in pietrame (fig.234), uno strato di 8 cm di ghiaio e sabbia additivata a cemento e uno di 10 cm di sabbia e cemento.

Nei percorsi principali, di 1,5 m di larghezza, sono state disposte a secco lastre poligonali irregolari di trachite di Serrenti a *opus incertum* (fig.235), mentre è stato effettuato un restauro del ciottolato nelle restanti parti, con posa dei ciottoli recuperati con sabbia e cemento e parziale integrazione del materiale mancante (fig.236).

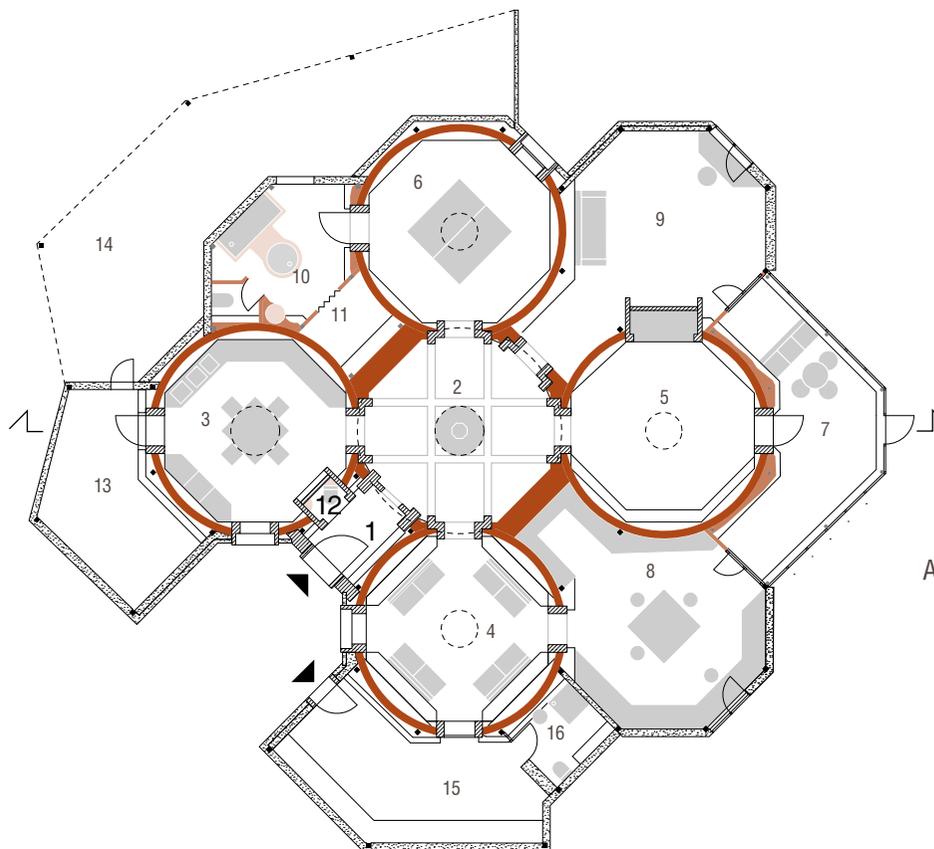
PIANTA
SCALA 1:200

1. Ingresso, 2,8 m²
2. Atrio centrale, 20,3 m²
3. Cucina, 30 m²
4. Atelier di pittura, 20 m²
5. Sala di meditazione, 21,5 m²
6. Camera da letto, 20 m²
7. Giardino d'inverno, 21 m²
8. Studio, 26,2 m²
9. Studio, 25,3 m²
10. Bagno, 12 m²
11. Guardaroba, 4 m²
12. Servizi per gli ospiti, 0,7 m²
13. Deposito, 13,6 m²
14. Posto-auto, 45 m²
15. Stanza, 19,8 m², e servizi igienici, 4,2 m², non appartenenti alla proprietà

Attraverso una porta d'ingresso che si apre tra le foglie, si accede a una piccola anticamera (1), dalla quale si ha subito una vista fortemente prospettica attraverso l'edificio: un alternarsi di ampie stanze e aperture ad arco, con punto di fuga il verde del giardino che si scorge dalle finestre dello studio. Elemento centrale e di simmetria è un grande ambiente ottagonale (2 - fig.27), che permette l'accesso agli spazi laterali: la cucina sulla sinistra dell'ingresso (3 - fig.31), sulla destra l'atelier di pittura (4 - fig.28), dal quale si passa per raggiungere uno studio (8), la camera da letto (6), con servizi privati (10 - fig.29) e cabina armadio (11), un secondo studio (9 - fig.33) e la sala di meditazione (5 - fig.32), che permette di arrivare nel giardino d'inverno (7 - fig.30). L'edificio comprende inoltre un piccolo bagno adiacente l'ingresso (12), un posto-auto (14) con un ampio deposito (13) collegato alla cucina, una stanza attualmente appartenente al proprietario dell'edificio vicino (15-16), con servizi igienici e ingresso autonomo, mentre non viene più utilizzato l'accesso dall'atelier.

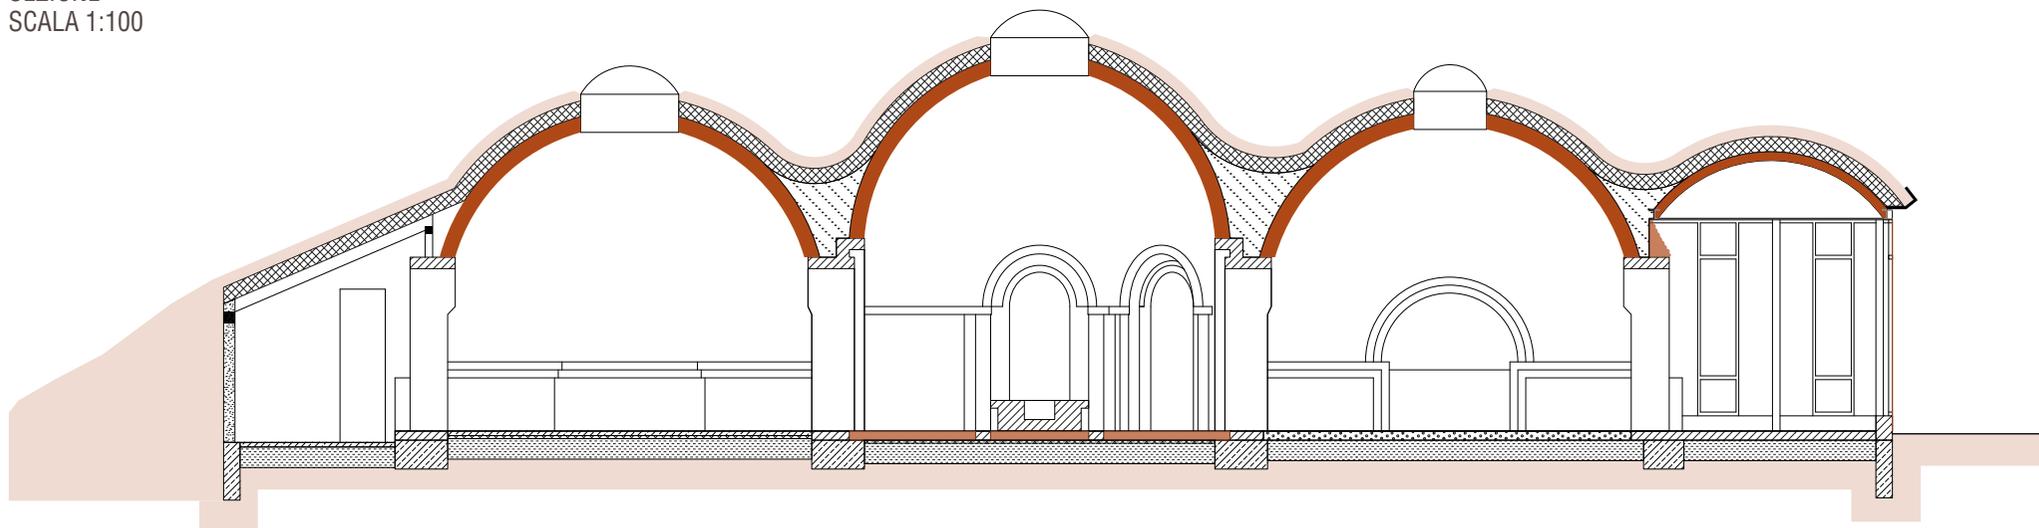
SEZIONE
SCALA 1:100

- Mattoni
- Cemento
- Ghiaia
- Telaio ligneo, terra alleggerita, fibra di cellulosa
- Lana di roccia
- Argilla espansa

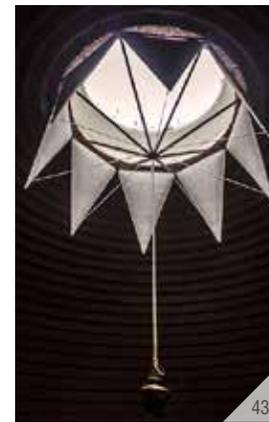
- 38: La nicchia con la seduta della sala di meditazione (5).
 39: Porta tra la sala di meditazione e l'atrio centrale (2-5).
 40: Porta tra l'ingresso e l'atrio centrale (2).
 41: Dettaglio della porta tra l'ingresso e l'atrio centrale (2).
 42: Il lucernario nell'atrio centrale (2).
 43: Dispositivo di regolazione del lucernario camera da letto aperto (6).
 44: Dispositivo di regolazione del lucernario camera da letto chiuso (6).
 45: Superficie esterna della cupola centrale nello studio (9).
 46: Superficie esterna della cupola della camera da letto nel bagno privato (10).
 47: Le mensole al di sotto dei basamenti ottagonali delle cupole (4).

Nel caso di aperture di dimensioni maggiori, come la nicchia nella sala di meditazione (5 - fig.38), che interrompe la cupola per 1,60 m, è stata utilizzata una forma ellittica.

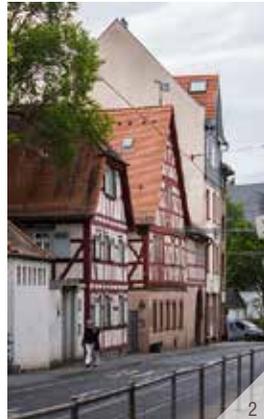
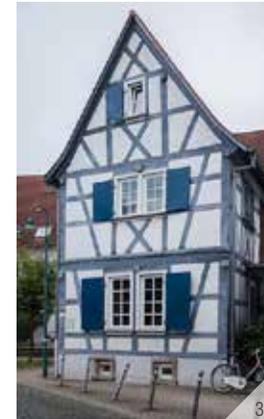
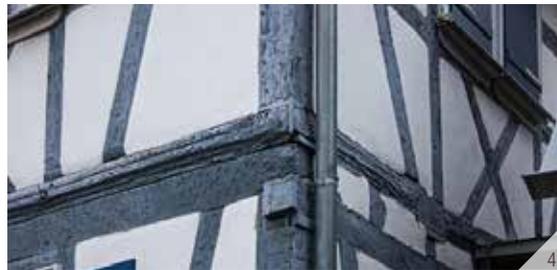
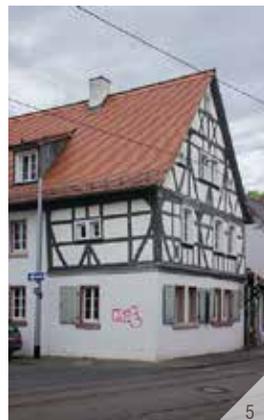
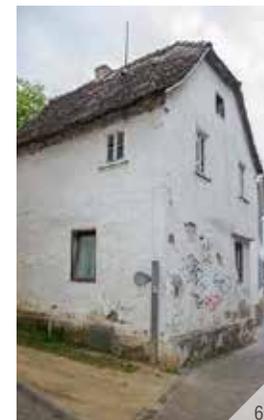
2: Gli edifici a graticcio di Ludwigshöhstrasse, a Bessungen.
3: Edificio a graticcio, Ludwigshöhstrasse n° 26.
4: Particolare dell'incastro tra le travi dell'edificio in Ludwigshöhstrasse n° 26.
5: Edificio a graticcio nell'incrocio tra Sandbergstrasse e Ludwigshöhstrasse.
6: Edificio a Bessungen: le pareti sono state completamente intonacate, ma i controtelai lignei nelle finestre rivelano una struttura a graticcio.
