**UNA VISUALE SULL'ARCHITETTURA DI TERRA
TRA EUROPA E BRASILE**

POLITECNICO DI TORINO
Corso di Laurea Magistrale
Architettura per il Progetto Sostenibile
A.A. 2017/2018

INDICE

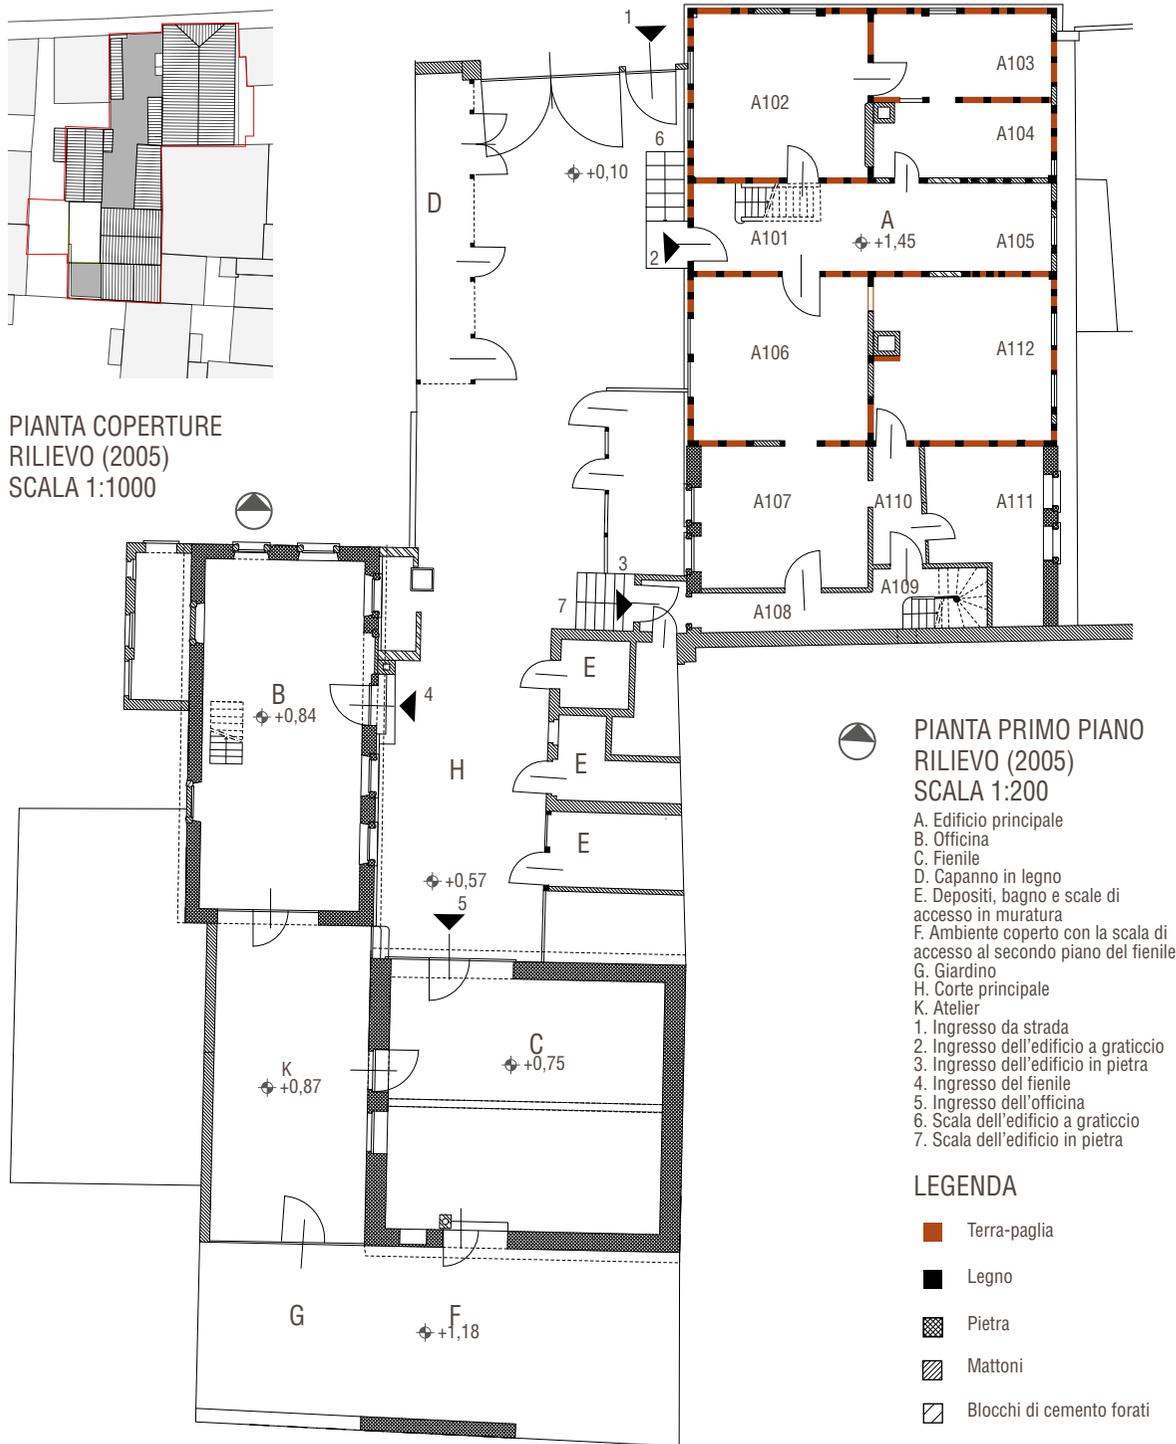
PIANTA PRIMO PIANO
RILIEVO (2005)
SCALA 1:200

- A. Edificio principale
- B. Officina
- C. Fienile
- D. Capanno in legno
- E. Depositi, bagno e scale di accesso in muratura
- F. Ambiente coperto con la scala di accesso al secondo piano del fienile
- G. Giardino
- H. Corte principale
- K. Atelier
- 1. Ingresso da strada
- 2. Ingresso dell'edificio a graticcio
- 3. Ingresso dell'edificio in pietra
- 4. Ingresso del fienile
- 5. Ingresso dell'officina
- 6. Scala dell'edificio a graticcio
- 7. Scala dell'edificio in pietra

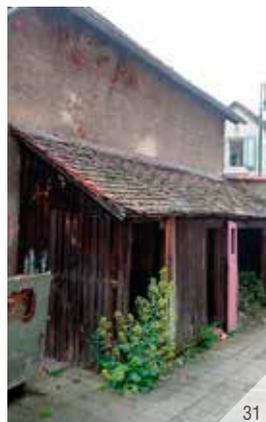
31

31: Deposito, realizzato in legno contro la parete est dell'edificio in Sandbergstrasse 6 (D).

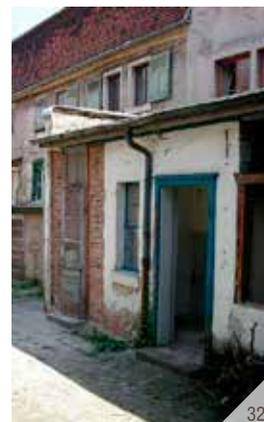
32

32: L'ingresso alla porzione di edificio in pietra e i depositi esterni (E).

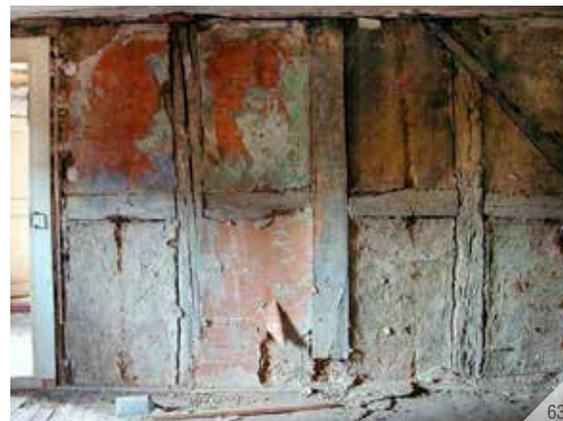
63

63: Parete trasversale al primo piano (A205). Sulla destra una saetta (*Kopfbana*), ancorata al pilastro principale e a una trave trasversale del solaio, è stata inglobata nella parete.

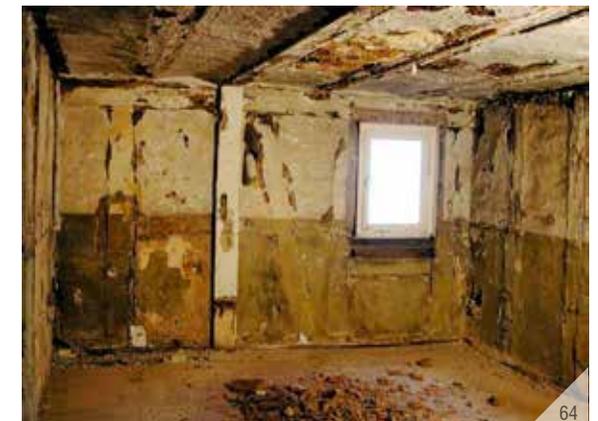
64

64: Setti divisorii realizzati al primo piano a est (A211).

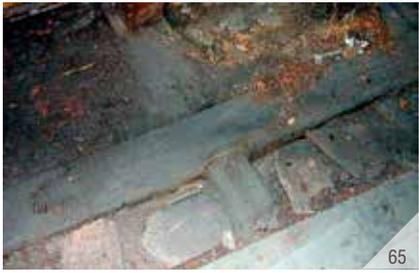
65: Solaio sopra A209: travi (*Wechselbalken*) e travetti di supporto (*Stichbalkenlage*).
66: Travi del solaio del piano terra innestate nella parete perimetrale a ovest senza un adeguato ancoraggio (A206).

Al primo piano il solaio è stato realizzato con travi di sezione 15x15 cm, integrate alle travi longitudinali (*Wechselbalken*) e ai travetti (*Stichbalkenlage*), le cui sezioni (20x15 cm) corrispondono a quelle della porzione a graticcio (fig.65,66).

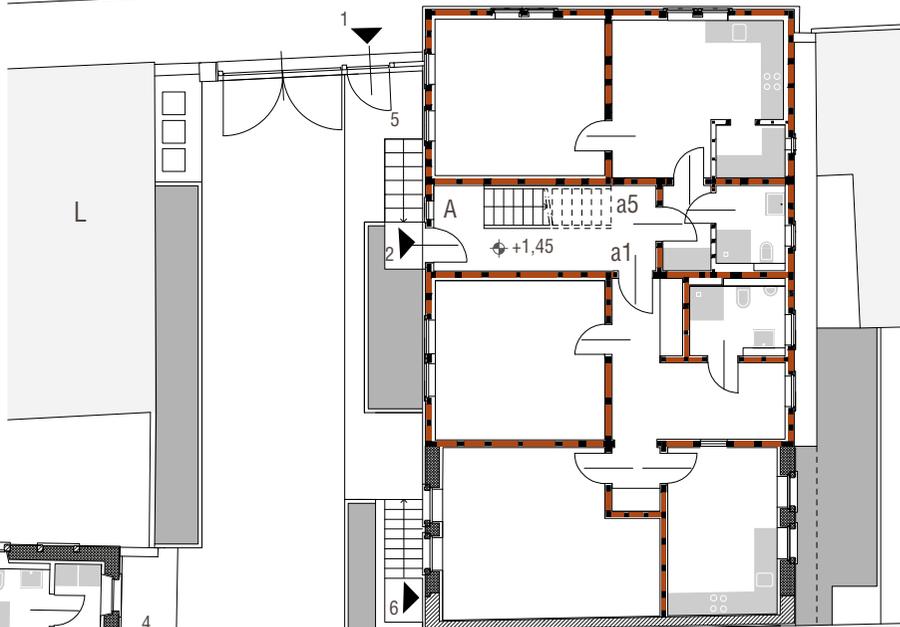
PIANTA PIANO TERRA
STATO ATTUALE DOPO I
LAVORI (DAL 2008)
SCALA 1:200

A. EDIFICIO PRINCIPALE
PIANO TERRA
a1. Appartamento 76 m²
a5. Appartamento 44 m²
2. Ingresso dell'edificio a graticcio
5. Scala dell'edificio a graticcio
6. Ingresso della cantina

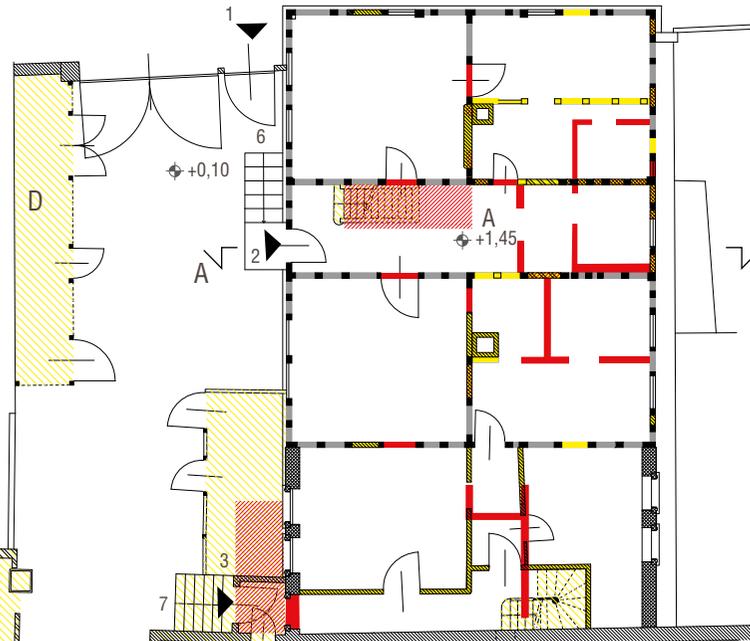
PIANTA PIANO TERRA
DEMOLIZIONI E
RICOSTRUZIONI
SCALA 1:200

- A. Edificio principale
- B. Officina
- C. Fienile
- D. Capanno in legno
- E. Depositi, bagno e scale di accesso in muratura
- F. Ambiente coperto con la scala di accesso al secondo piano del fienile
- G. Cortile esterno
- H. Corte principale
- K. Atelier
- 1. Ingresso da strada
- 2. Ingresso dell'edificio a graticcio
- 3. Ingresso dell'edificio in pietra
- 4. Ingresso del fienile
- 5. Ingresso dell'officina
- 6. Scala dell'edificio a graticcio
- 7. Scala dell'edificio in pietra

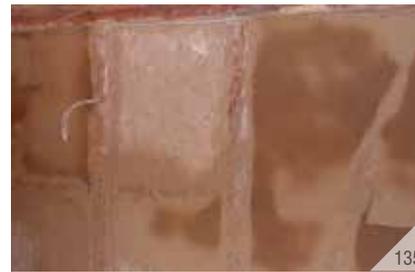
135

135: Intonaco di terra per l'allineamento delle pareti recuperate.
 136: Nuova parete a sud antincendio e isolata acusticamente.

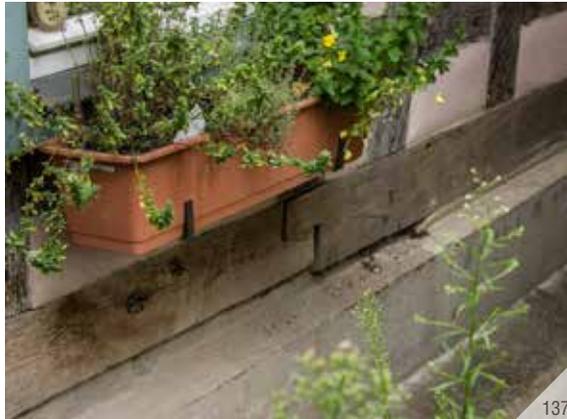
IL COMPLESSO RECUPERATO:
 137: *Anblattung in Längsrichtung*: giunzione tra le teste di due travi dimezzandone la sezione con tagli retti (trave di cordolo nella parete est) - 2017.

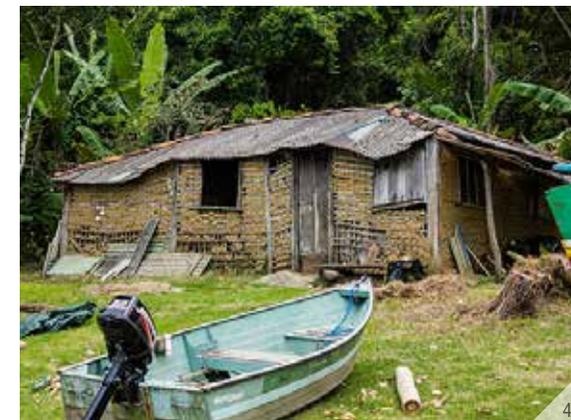
Le case (fig.7) tradizionalmente erano realizzate in tempi molto brevi (10-15 giorni) e con materiali

locali: legno per la struttura portante delle pareti, alla quale era apposto un intreccio di bambù riempito di terra (*pau-a-pique* o *taipa de mão*).

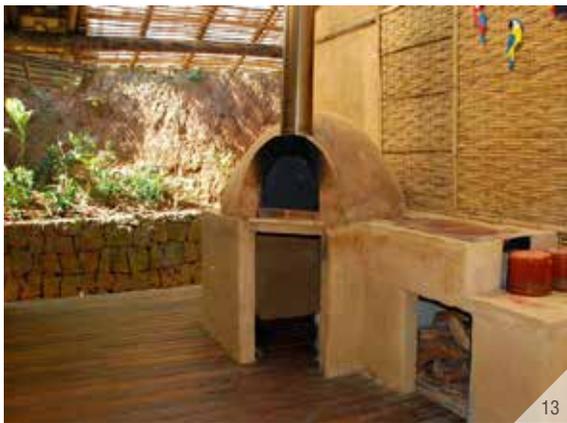
13

13: Forno in terra (6) realizzato nella veranda dell'edificio principale.
 14: Soggiorno dell'edificio principale (2).
 15: Il bagno dell'edificio principale (4).
 16: La scala di accesso all'edificio per gli ospiti (13).
 17: La veranda dell'edificio per gli ospiti (7).

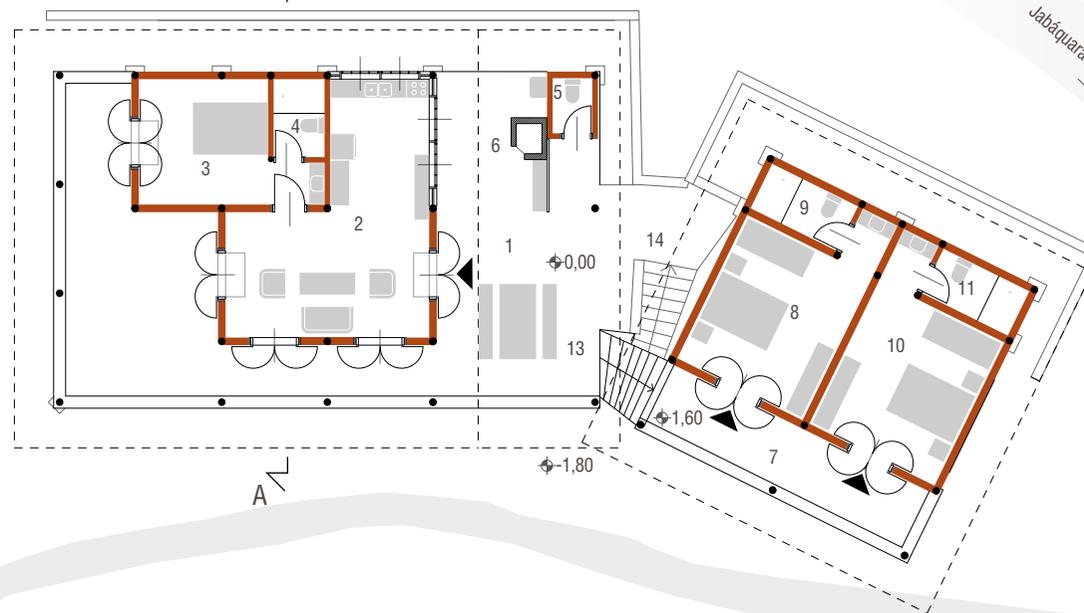
PIANTA PIANO TERRA
SCALA 1:200

EDIFICIO PRINCIPALE, 126 m²
 1. Veranda, 76,8 m²
 2. Soggiorno e cucina, 27 m²
 3. Camera da letto, 13 m²
 4. Servizi igienici interni, 2,8 m²
 5. Servizi igienici esterni, 1,5 m²
 6. Forno

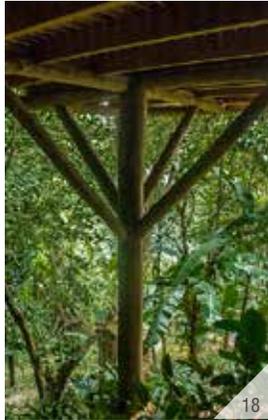
18

18: Pilastro di sostegno.
19: Incastro delle travi e dei pilastri nel soggiorno (2).
20: Controvento vetrato.
21: Pilastri, travi, pilastri e travi di copertura nel soggiorno (2).
22: Incastro tra una trave e un pilastro nell'angolo sud-est dell'edificio.

I pilastri di sostegno delle pareti sono collocati in parte in corrispondenza dei pilastri inferiori, in parte ne vengono aggiunti sia nei lati nord ed est dell'edificio, sia come supporto della parete del bagno interno (4) verso la camera da letto. Si sviluppano per un'altezza di 2,4 m, interrompendosi per sostenere un'orditura di travi (fig.19,22). Fungono da supporto per la travi superiori e ad essi sono stati fissati i telai dei vetri fissi.

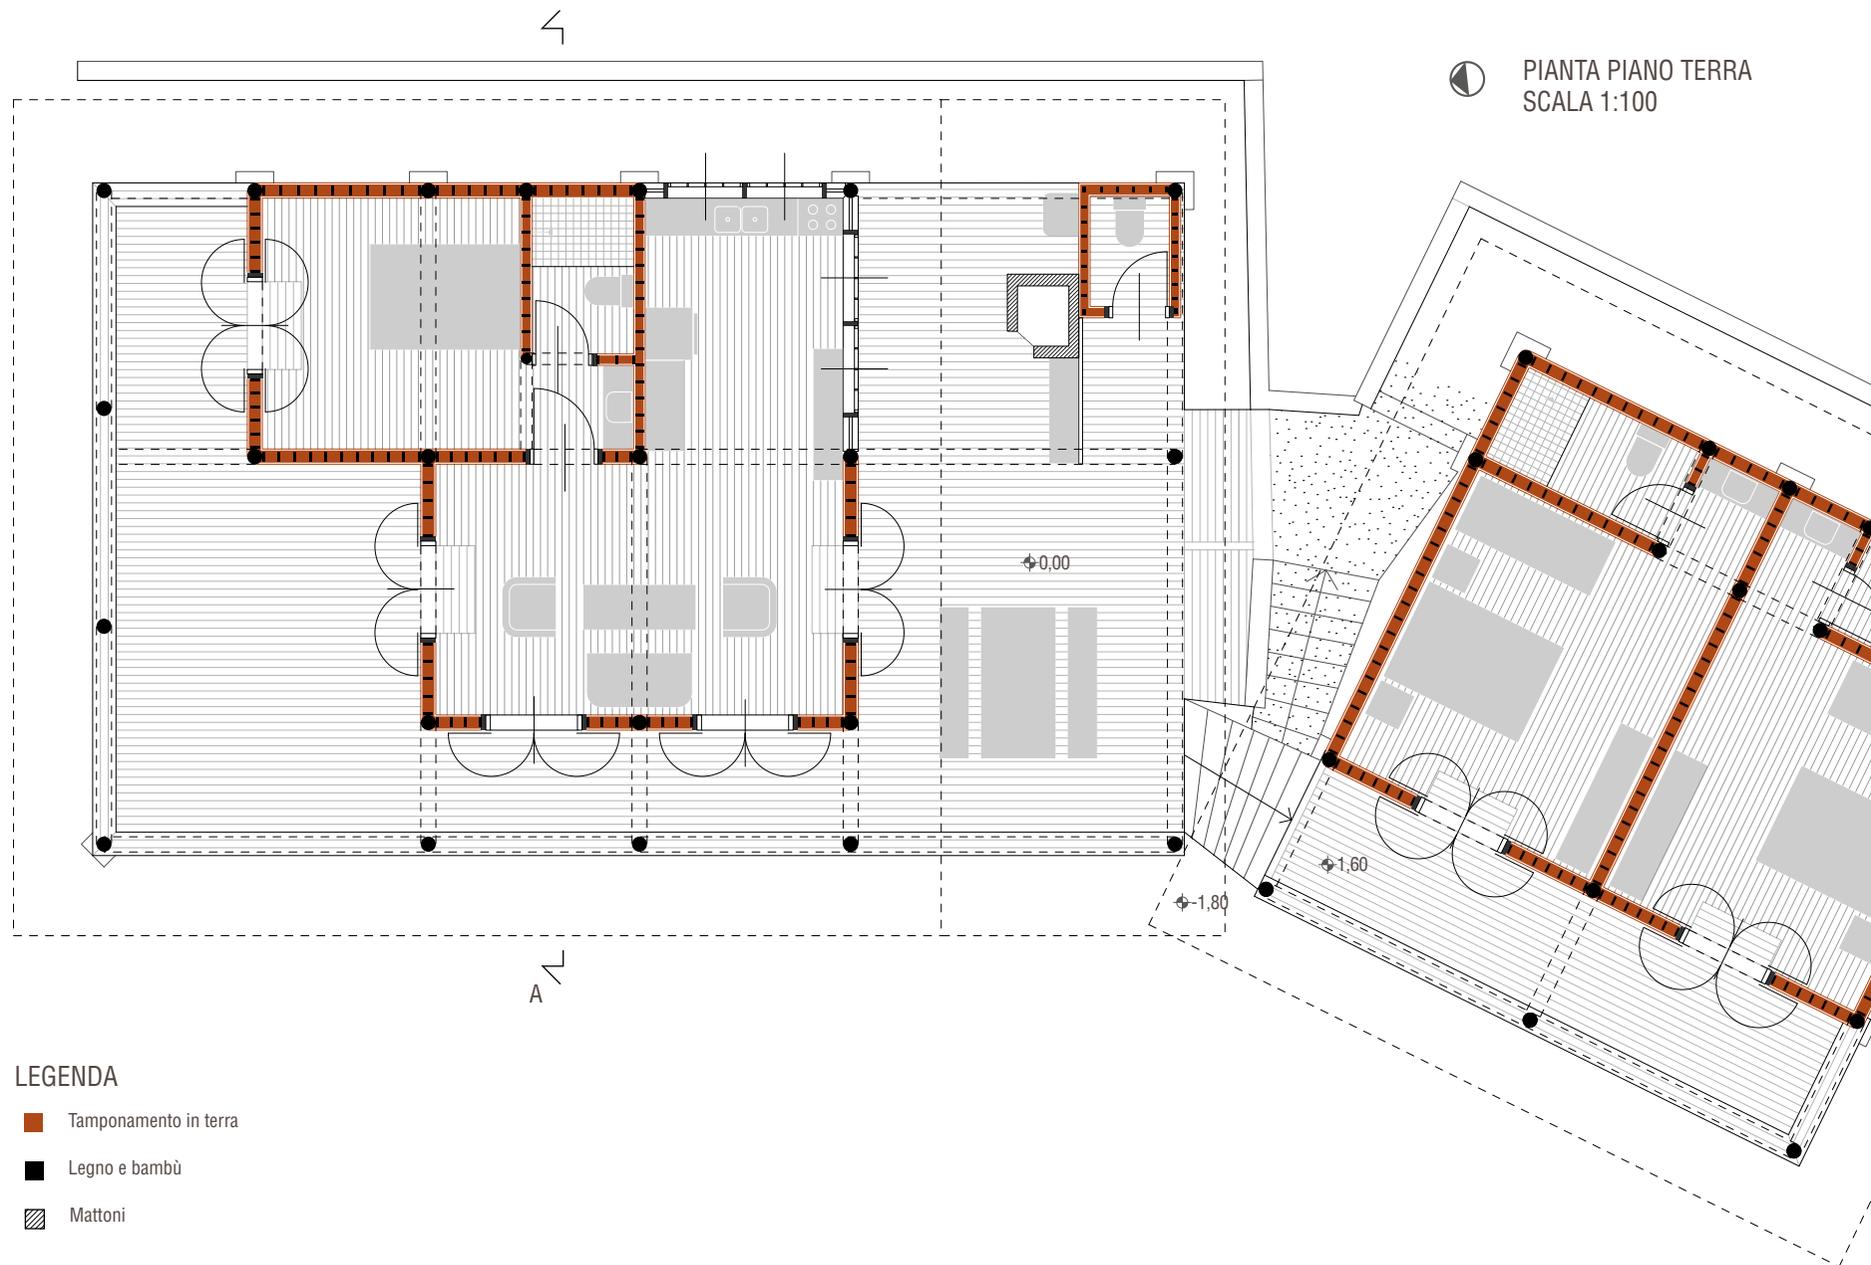
LA STRUTTURA PORTANTE

Il terreno ha una pendenza di circa 27°: pilastri in tronchi di eucalipto collocati su fondazioni puntuali in pietra e calcestruzzo supportano l'intera struttura.

Al di sopra di queste sono adagiati degli elementi lignei, scavati in corrispondenza dei punti di contatto con le travi per ottenere una migliore stabilità. Sono orientati secondo l'asse nord-sud in corrispondenza degli ambienti interni; hanno un orientamento opposto nella veranda.

Le pavimentazioni vi si appoggiano ruotate di 90°: tavole in legno di 10 cm di larghezza e 2 cm di spessore per la veranda e un parquet in legno lucidato all'interno.
