# Elementi in calcestruzzo armato precompresso: rilievo dei danneggiamenti e stima della capacità residua

Le fasi descritte sono state seguite nel presente lavoro di tesi, che si configura come parte iniziale dello studio degli effetti corrosivi sulle travi precompresse appartenenti agli impalcati di un cavalcavia esistente, situato in C.so Grosseto (Torino).

The described steps were followed in the current thesis, which is the beginning part of the study of the corrosion effects on the pre-stressed beams which were part of the deck of an existing overpass, located in C.so Grosseto (Turin).

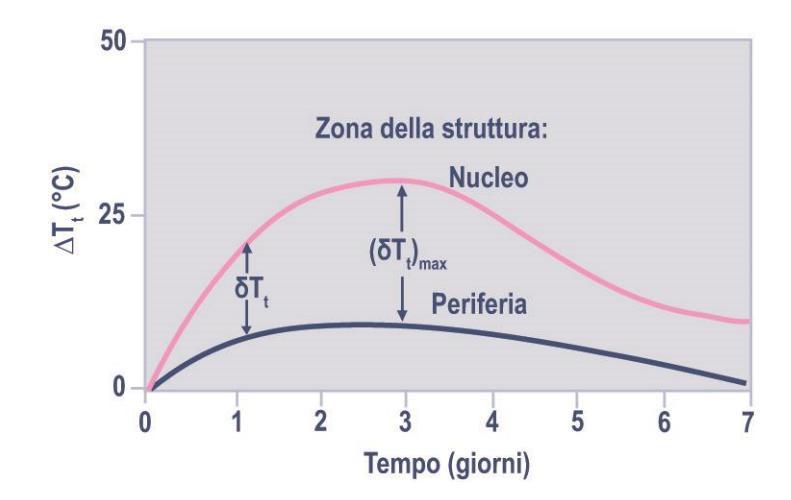
Figura 2: Variazione della temperatura e gradienti termici in un calcestruzzo in condizioni non adiabatiche [1]

Nelle strutture reali, a contatto con i casseri o esposte all'ambiente, la dissipazione di calore inizia a prevalere sul calore generato dalle reazioni di idratazione dopo 2-3 giorni, rendendo la parte corticale del manufatto più fredda del nucleo e creando così uno stato tensionale di compressione in quest'ultimo e uno stato di trazione nella periferia (Figura 2).

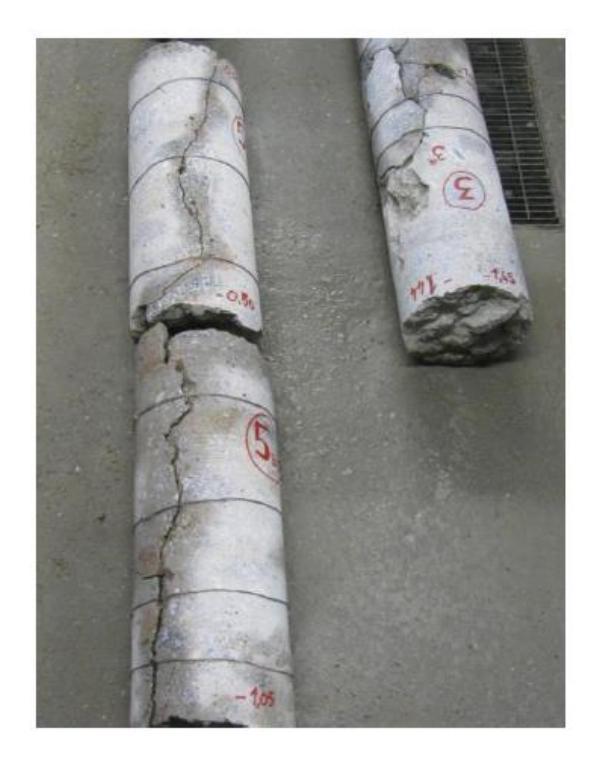
Figura 3: Fessurazione di un calcestruzzo massivo [12]

La fessurazione più insidiosa, tuttavia, si può verificare durante le fasi di raffreddamento, in cui il calcestruzzo è maggiormente indurito e non può contrarsi a causa dell'interazione con altri elementi della costruzione cui l'elemento che si raffredda è solidale (Figura 3).

Ciò comporta la nascita di tensioni di trazione da ritiro impedito, le quali generano fessure nel nucleo dell'elemento, non visibili e di conseguenza più pericolose.

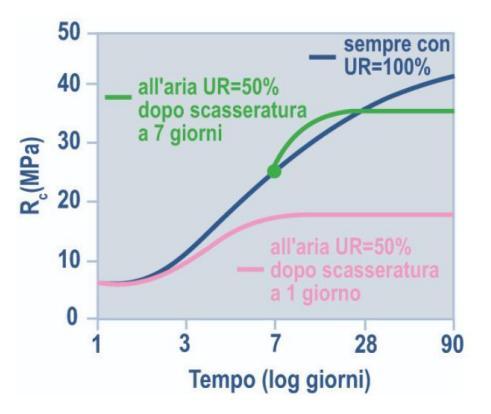
Figura 4: Influenza della UR sulla resistenza meccanica [1]

Il ritiro avviene in seguito alla perdita di acqua da parte del calcestruzzo e, se incontrollato, può rendere una struttura vulnerabile a causa della maggior porosità del copriferro o ad un decadimento delle prestazioni meccaniche durante la maturazione (Figura 4).

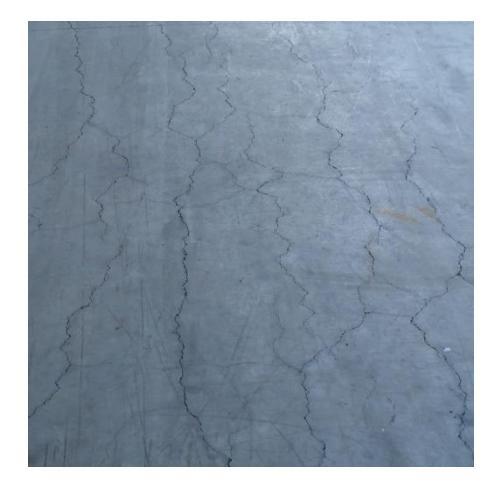
Figura 5: Fessurazione da ritiro plastico [40]

In questo modo, la nascita di tensioni di trazione, di modesta entità ma ugualmente pericolose durante le prime fasi del getto, determina l'insorgenza di cavillature che possono facilitare l'ingresso di agenti pericolosi e promuovere fenomeni di degrado del manufatto (Figura 5).

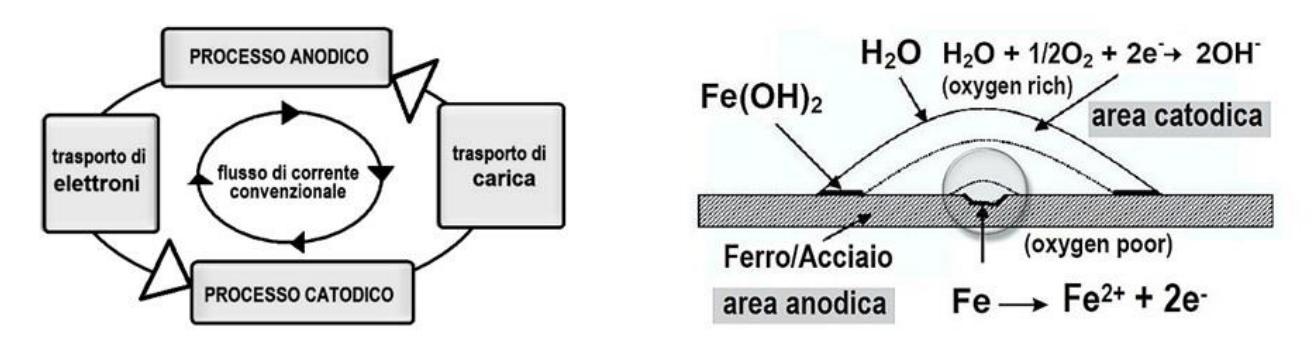
Figura 8: Schematizzazione delle reazioni di corrosione [39]

Il fenomeno si genera attraverso la creazione di una cella galvanica in cui l'anodo, rappresentato dal ferro, si ossida liberando elettroni all'interno del reticolo cristallino, mentre il catodo, rappresentato dall'ossigeno, si riduce generando ioni idrossido (Figura 8).

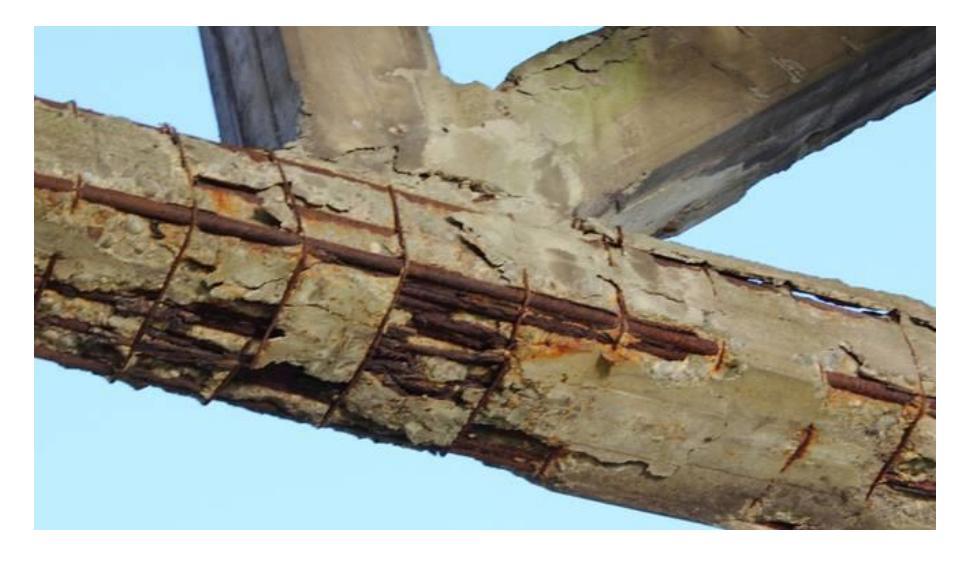
Figura 9: Esempio di corrosione post-carbonatazione

Quando il pH risulta minore di 11, le armature risultano completamente depassivate e possono essere corrose a causa della presenza di ossigeno o umidità (Figura 9).

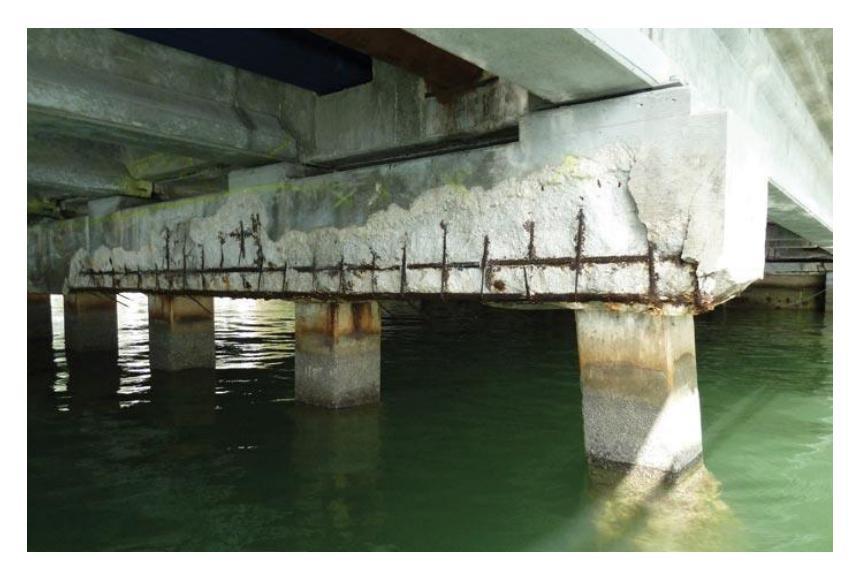
Figura 11: Corrosione da cloruri di elementi in calcestruzzo in condizioni semi-immerse

Le strutture in cui il fenomeno è maggiormente riscontrato sono di conseguenza quelle semiimmerse soggette al moto ondoso del mare (Figura 11), ovvero caratterizzate sia da periodi di bagnatura, in cui avviene l'azione del cloro, sia da periodi asciutti, in cui avviene l'azione dell'ossigeno dell'aria.

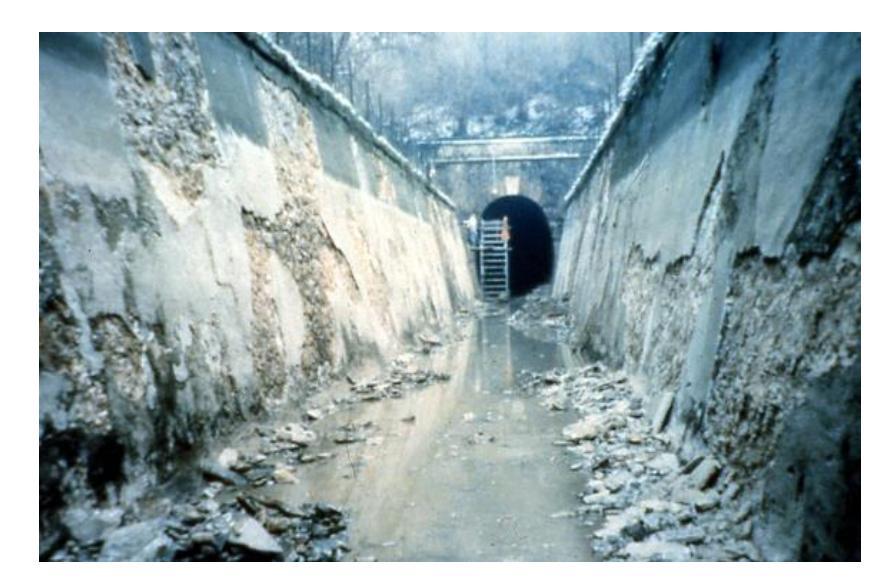
Figura 13: Effetti della corrosione sulle pareti di un canale in calcestruzzo [1]

L'attacco solfatico (Figura 13) consiste nell'interazione tra lo ione SO<sub>4</sub><sup>--</sup>, presente all'interno del calcestruzzo o proveniente dall'esterno, e i composti Ca(OH)<sub>2</sub>, C-S-H e C-A-H.

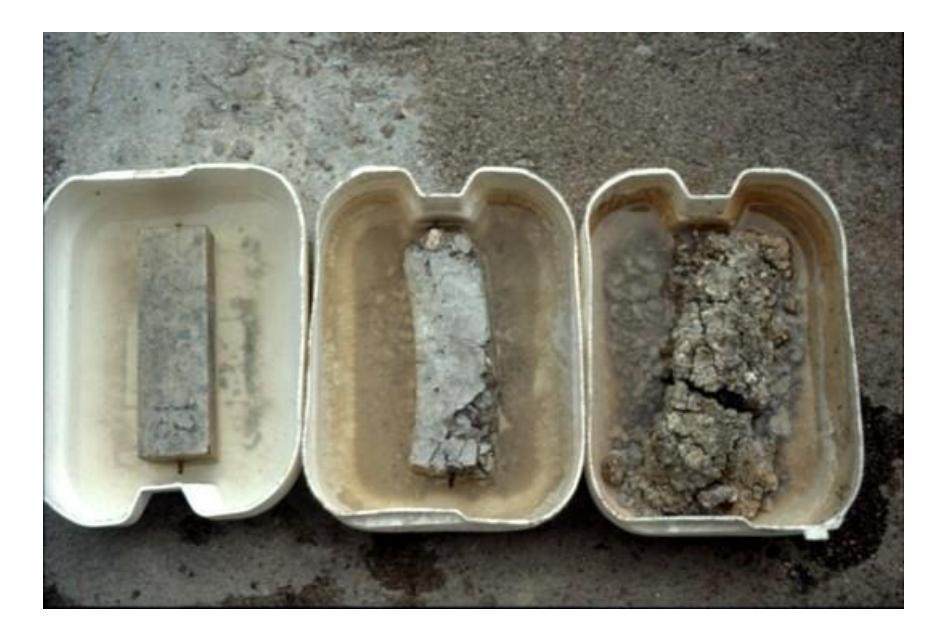
Figura 15: Differenza tra un provino integro immerso in acqua (a sinistra), in acqua solfatica con formazione di ettringite (al centro), in acqua solfatica con formazione di thaumasite (a destra) [1]

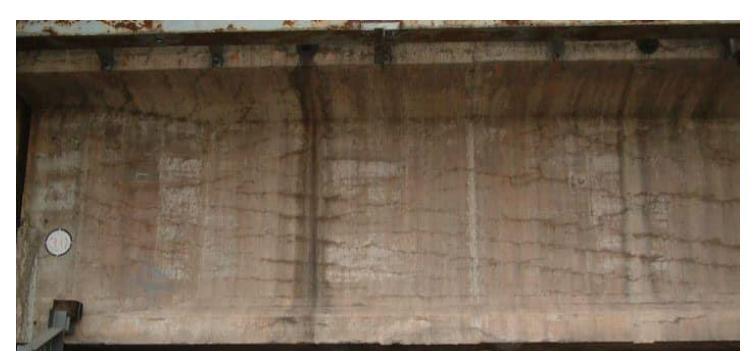
Figura 16: Microfessurazione a ragnatela dovuta ad ASR

tramite microfessurazione diffusa a ragnatela e con raccolta di materiale biancastro (Figura 16);

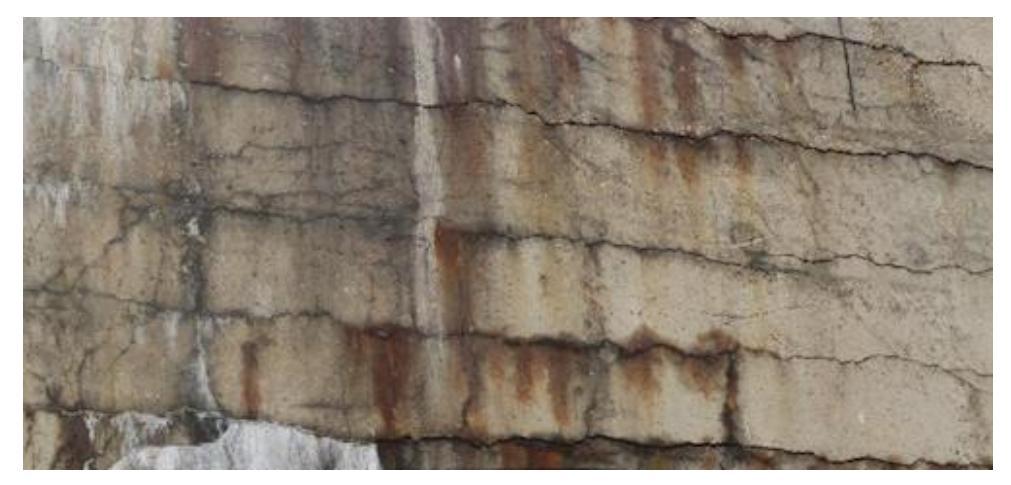
Figura 17: Macrofessurazione irregolare da ASR

- attraverso il sollevamento di conetti di calcestruzzo al di sopra dell'aggregato reattivo (pop-out);
- mediante una macrofessurazione irregolare (Figura 17).

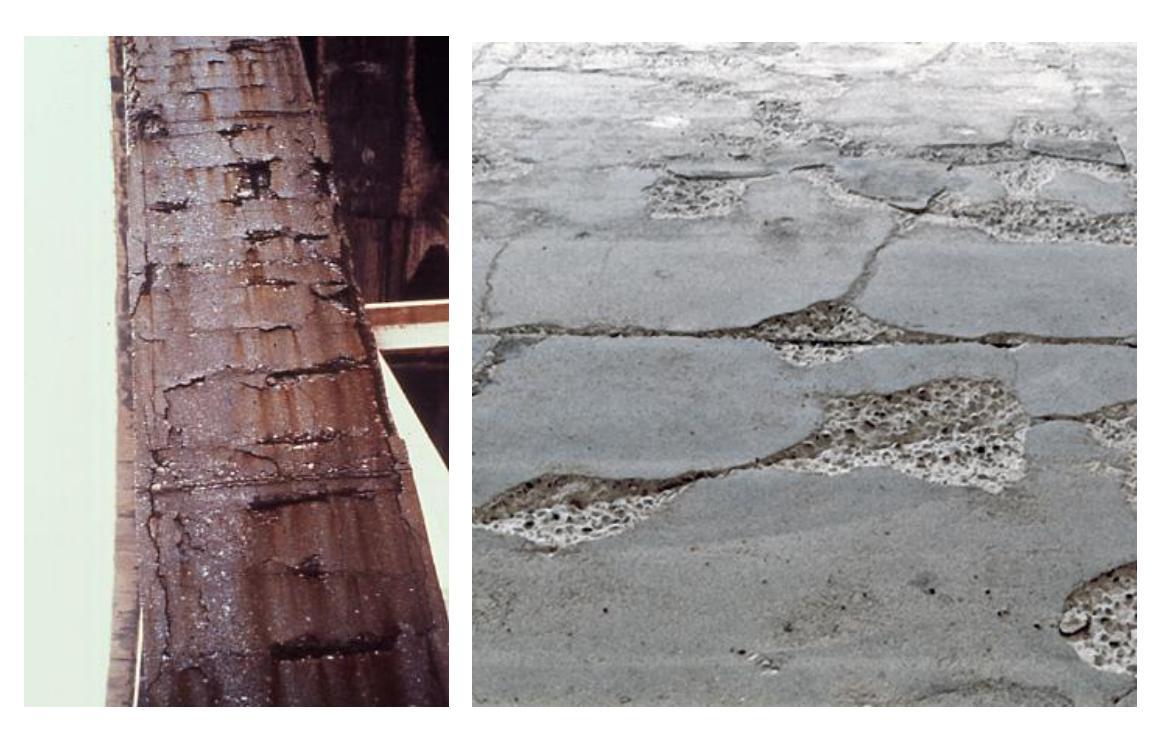
Figura 19: Effetti del degrado dovuto alla formazione di ghiaccio [34] [35]

In assenza di queste caratteristiche, la parte superficiale della struttura può fessurarsi e rompersi, con conseguente espulsione del copriferro e aumento del degrado (Figura 19).

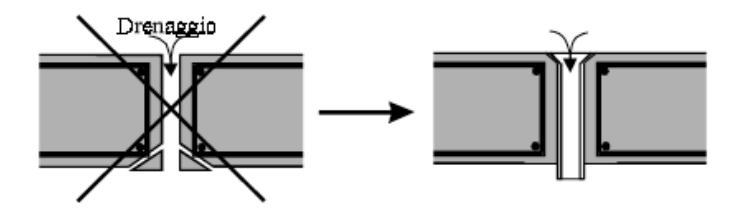
Figura 23: Errori costruttivi nella canalizzazione delle acque in opere in calcestruzzo [31]

- la presenza di giunti di dilatazione non congrui;
- una impermeabilizzazione assente o inadeguata;
- una scarsa o inadeguata canalizzazione delle acque meteoriche (Figura 23);

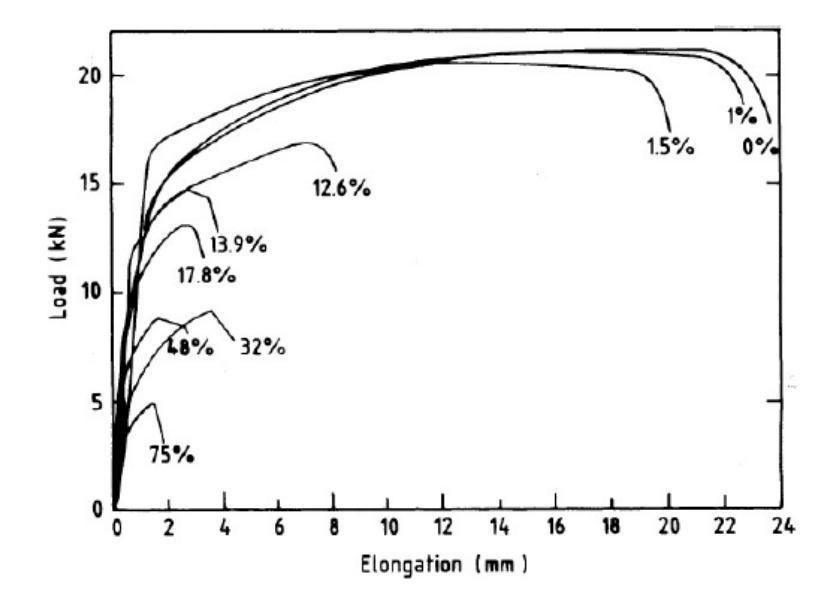
Figura 25: Perdita di duttilità al variare della percentuale di corrosione (da Almusallam [29])

L'acciaio corroso manifesta un'alterazione delle sue caratteristiche che comporta la modifica delle sue leggi costitutive e un passaggio da un comportamento duttile ad uno fragile (Figura 25).

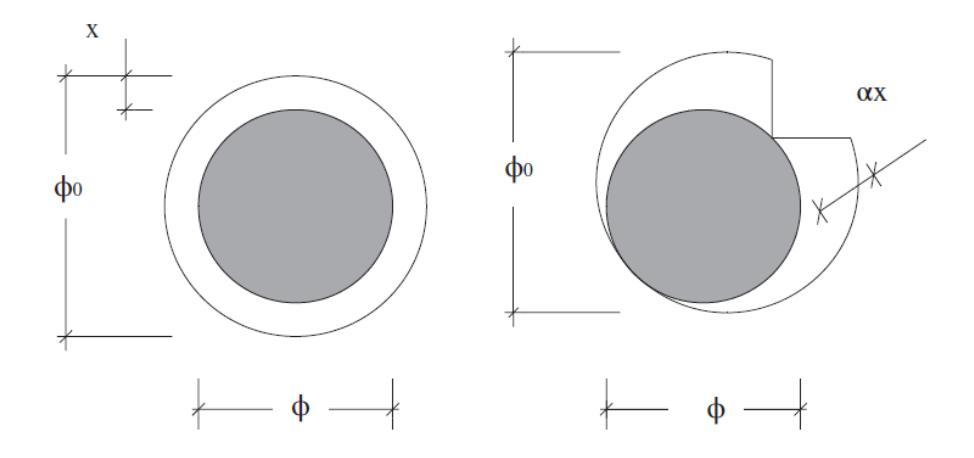
Figura 26: Schematizzazione della perdita di sezione di una barra a causa della corrosione [25]

dove  $\emptyset$  è il diametro della barra corrosa,  $\emptyset_0$  è il diametro iniziale della barra,  $\alpha$  è un coefficiente che vale 2 in presenza di corrosione uniforme e aumenta fino ad un massimo di 10 per corrosione localizzata, *x* è la penetrazione della corrosione (Figura 26).

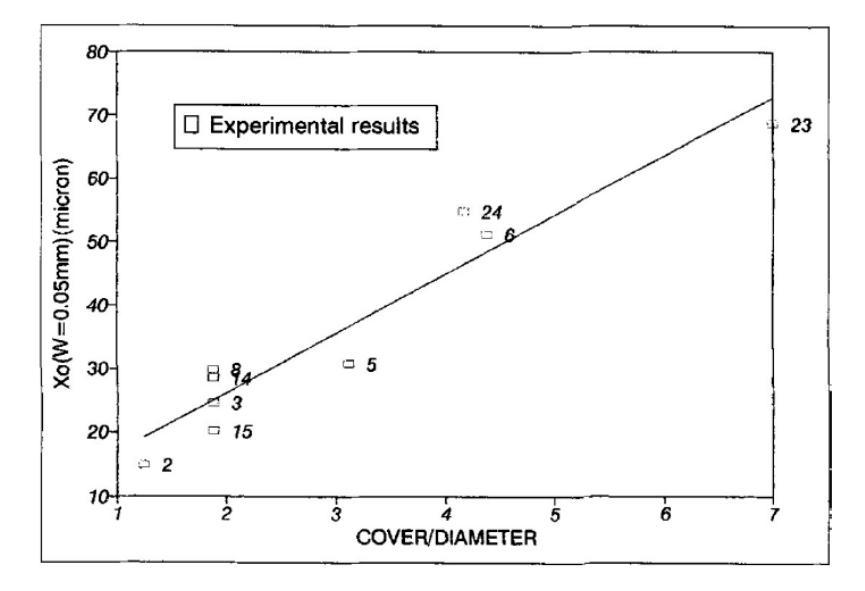
Figura 27: Andamento della profondità di penetrazione ad inizio cracking al variare del rapporto tra il copriferro e il diametro delle barre (da Alonso et al. [24])

dove  $w_c$  è espresso in mm,  $\beta$  è un coefficiente che assume il valore 0.01 per le barre appartenenti all'armatura superiore e 0.0125 per quelle dell'armatura inferiore,  $x_0$  corrisponde alla penetrazione all'inizio del cracking (µm).

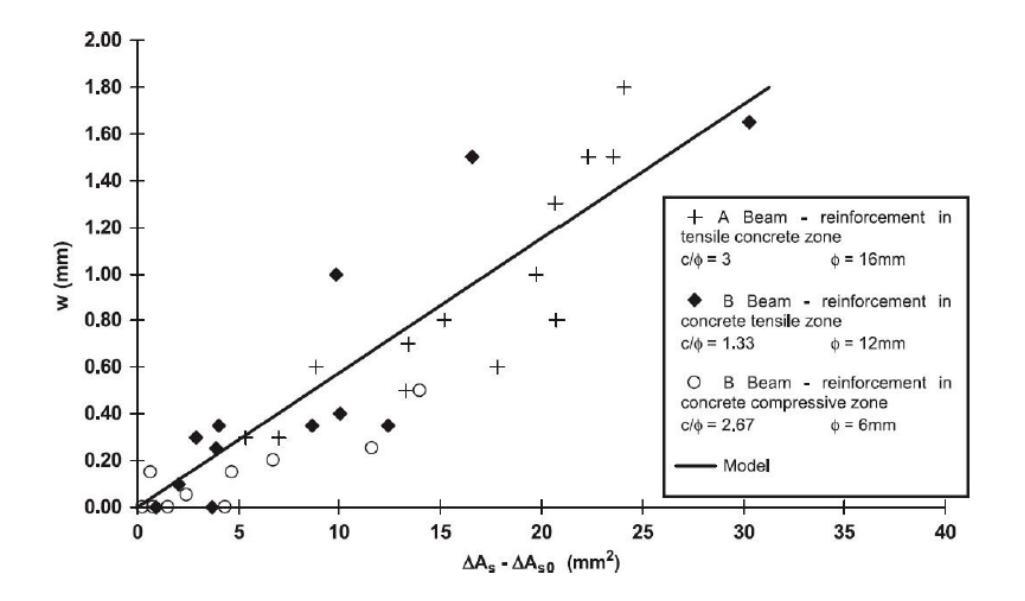
Figura 28: Valori di apertura di una fessura al variare della perdita di area (da Vidal et

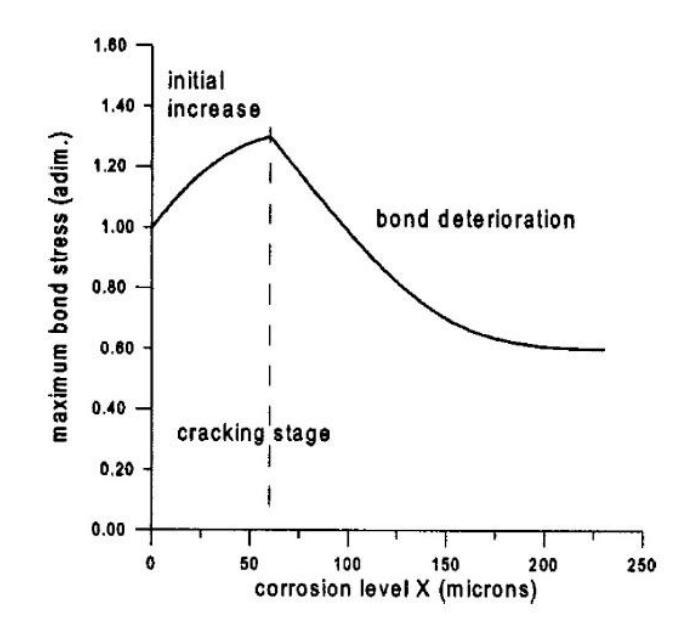
Figura 29: Variazione del legame di aderenza in funzione della percentuale di corrosione [22]

In presenza di corrosione, l'aderenza aumenta inizialmente grazie all'espansione degli ossidi dell'acciaio, ma diminuisce progressivamente in seguito a causa della riduzione delle nervature e della fessurazione del copriferro (Figura 29), fino a determinare un collasso improvviso se la barra risulta libera di scorrere (splitting failure) o una rottura del legame per effetto del tranciamento del calcestruzzo compreso tra due nervature.

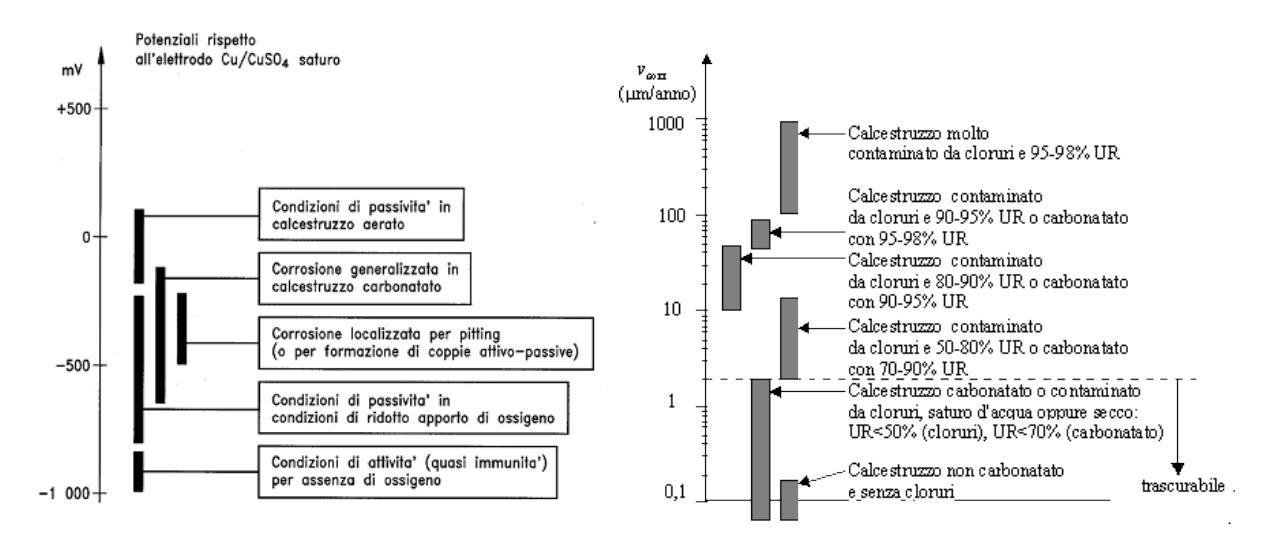
Figura 33: Indicazioni della norma ASTM C 876-91 per l'identificazione del livello di corrosione [5] [32]

Per individuare le zone di corrosione, la norma ASTM C 876-91 prevede una probabilità di corrosione trascurabile per E>-200mV e una probabilità molto elevata per E<-350 mV (Figura 33).

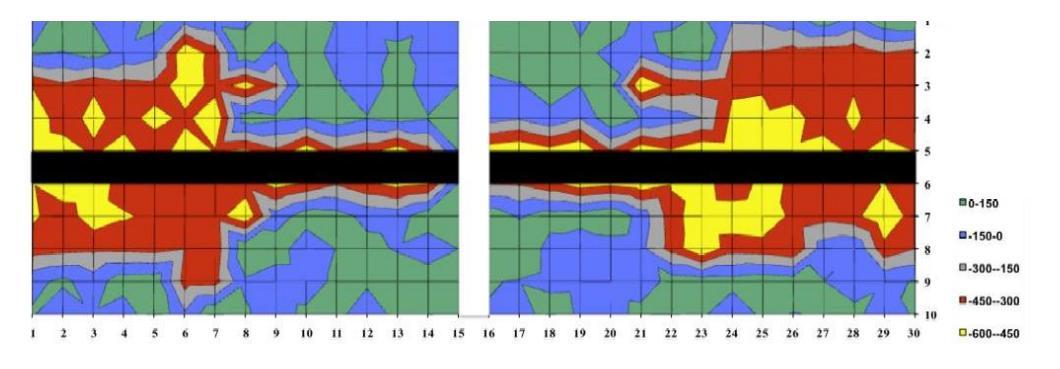
Figura 34: Mappatura del potenziale all'interno di una trave in calcestruzzo

I risultati di questa prova permettono una mappatura del potenziale di corrosione dell'elemento strutturale attraverso una scala cromatica (Figura 34).

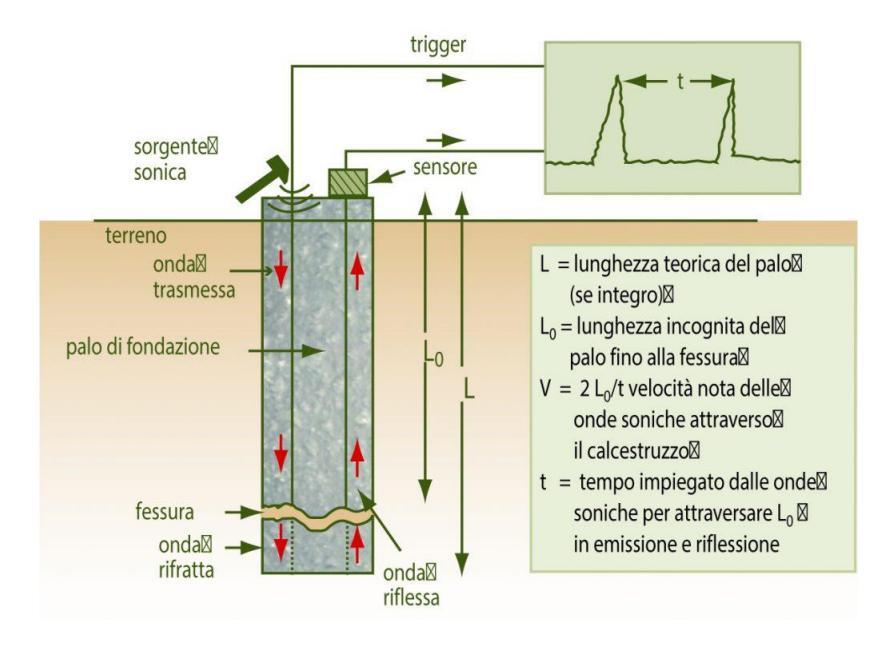
Figura 35: Rilevamento di una fessura in un palo di fondazione mediante auscultazione sonica [1]

Di conseguenza, conoscendo il tipo di materiale e sapendo anche che  $V = 2^{L_0}/t$  (dove V è la velocità attraverso il calcestruzzo integro), è possibile determinare la posizione  $L_0$  della fessura (Figura 35).

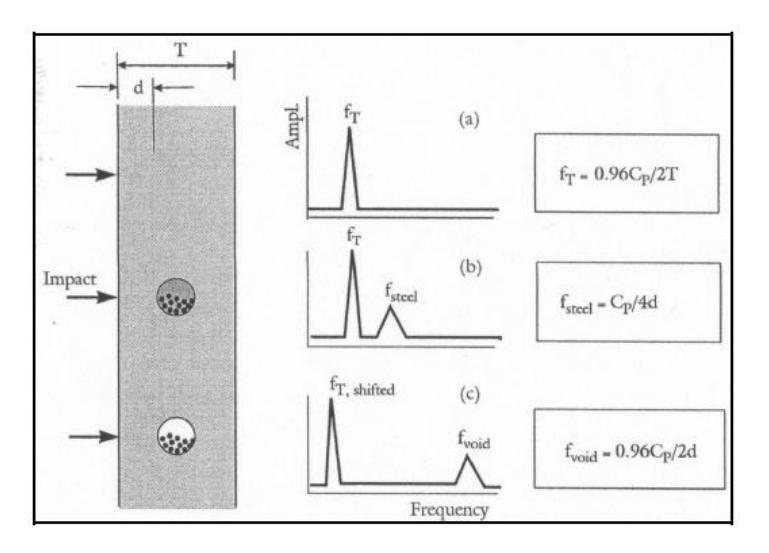
Figura 41: Differenza nelle frequenze rilevate in calcestruzzo integro (a), in presenza di acciaio (b) e di difetti (c) [19]

La presenza di un difetto di lunghezza r viene evidenziata dalla presenza di due picchi di frequenza: uno relativo al modo di vibrare della sezione di spessore T, l'altro, meno ampio e a frequenze maggiori a causa della rigidezza inferiore in quel punto, relativo al difetto a distanza d (Figura 41).

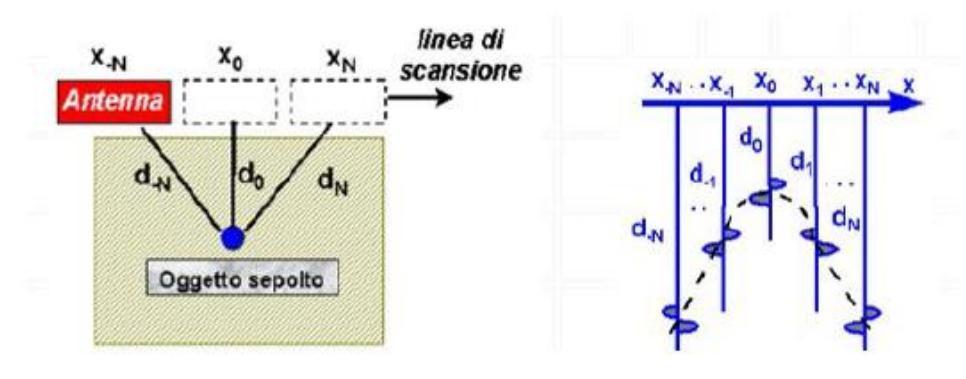
Figura 44: Forma dei difetti ortogonali alla linea di scansione [27]

ad iperbole (Figura 44), tipica di bersagli posizionati ortogonalmente alla linea di scansione in quanto il difetto è colto dal fascio radar in un intorno che precede e segue la perpendicolare rispetto al suo punto medio;

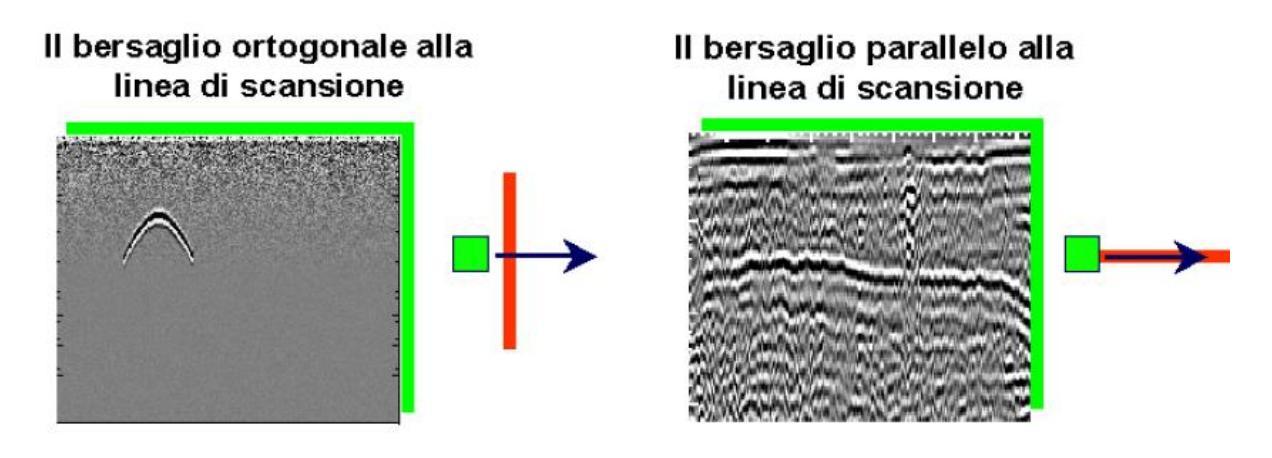
Figura 45: Forma dei difetti paralleli alla linea di scansione [27]

• sub-orizzontale (Figura 45), tipica di bersagli disposti parallelamente alla linea di scansione.

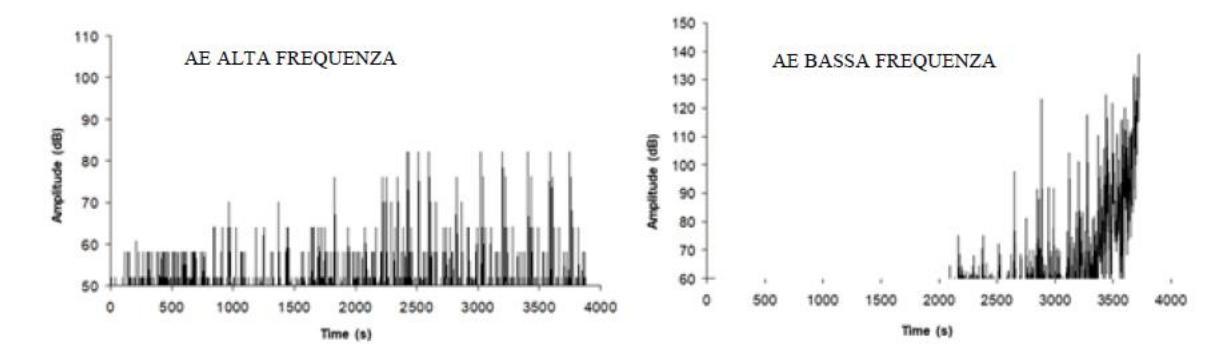
Figura 46: Andamento delle emissioni acustiche in funzione del livello di danno (basso a sinistra, alto a destra) [20]

- all'inizio, a causa della nascita di microfessurazioni all'interno del materiale, è possibile misurare pochi segnali ad alta frequenza (50 kHz – 1MHz) e aventi piccola ampiezza;
- successivamente, a causa dell'aumento delle dimensioni della frattura, avviene un proporzionale e graduale aumento di ampiezza e numero di emissioni acustiche registrate, unitamente ad una diminuzione di frequenza (1-10 kHz); il fenomeno prosegue fino a rottura della struttura.

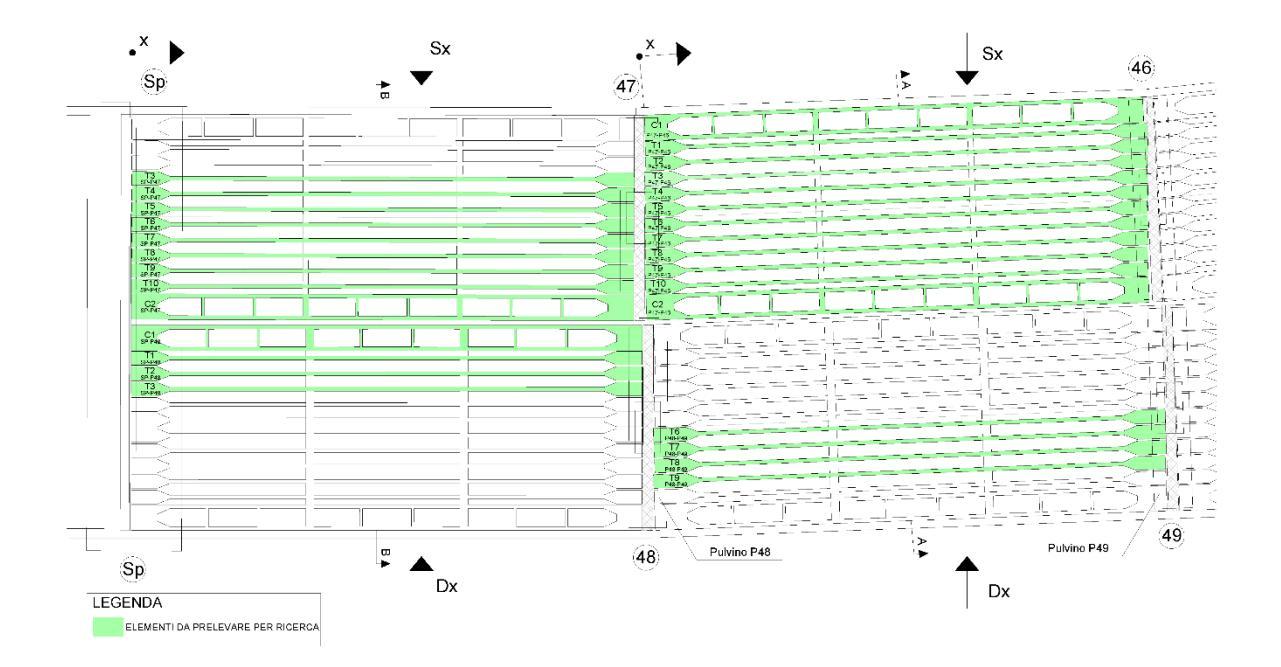
Figura 49: Travi prelevate dagli impalcate del cavalcavia di Corso Grosseto

Da esso, è stato possibile prelevare alcuni elementi strutturali, evidenziati in verde in Figura 49, per poter studiare gli effetti dei fenomeni corrosivi e di degrado non indotti artificialmente su una struttura esistente.

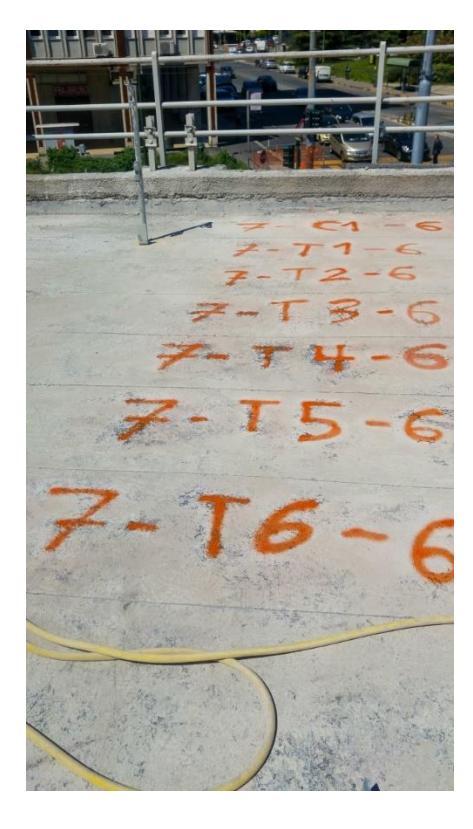
Figura 50: Identificazione delle travi appartenenti alla campata avente come estremi la pila 47 e la pila 46

La loro identificazione ha previsto la numerazione delle pile di appoggio e una numerazione progressiva delle travi che rispetta la posizione originale delle stesse sull'impalcato (Figura 50). Una volta prelevati, gli elementi sono stati trasportati, attraverso bilici, all'interno del campo prova di Mirafiori e successivamente poggiati su appositi blocchi New Jersey tramite autogru.

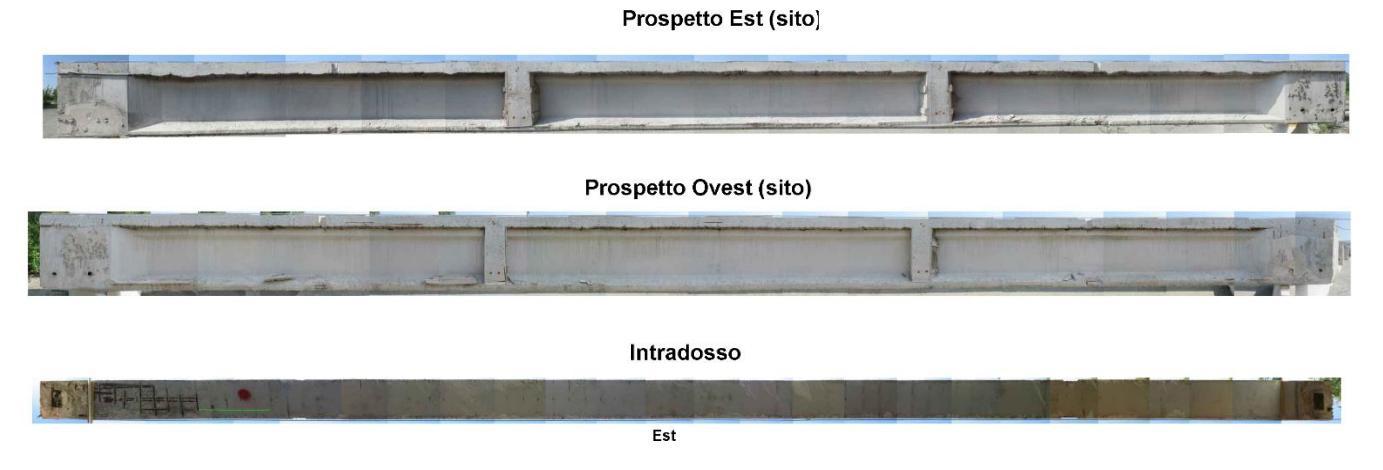
Figura 68: Ricostruzione dei prospetti laterali e intradosso della trave T6-P47/P46

La Figura 68 mostra il risultato ottenuto per la trave T6-P47/P46, la quale ha mostrato un grado di ammaloramento maggiore:

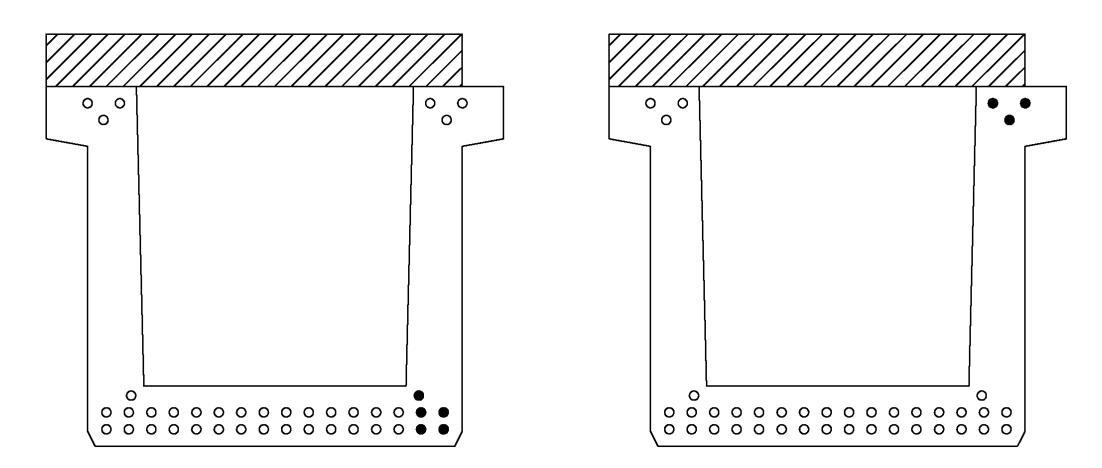
Figura 69: Trefoli inferiori (a sinistra) e superiori (a destra) considerati corrosi nella stima della capacità portante

- date le condizioni di danno, per la C2-SP/P47 si è considerata una corrosione uniforme dei trefoli superiori dell'ala esterna (evidenziati in Figura 69) lungo tutto lo sviluppo della trave, con una w<sub>max</sub> pari a 2.4 mm.

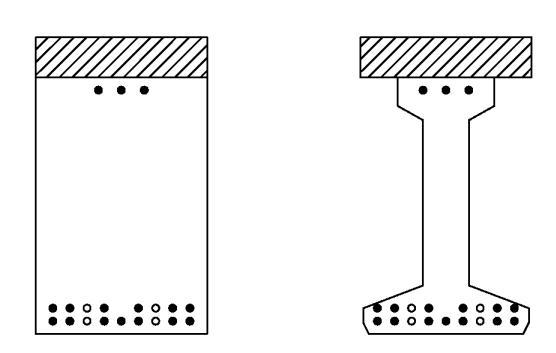
Figura 70: Sezioni di calcolo del momento resistente delle travi a T allo stato corroso

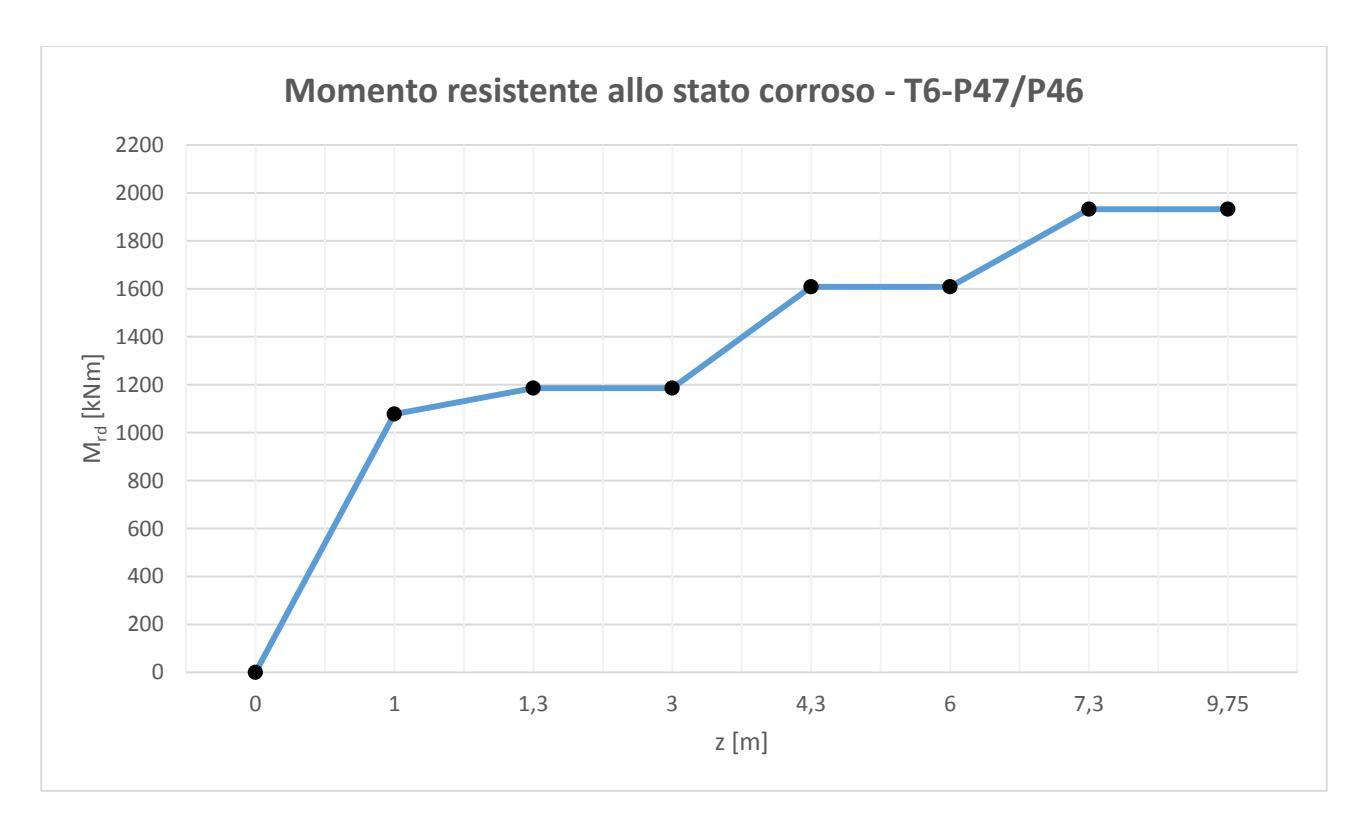
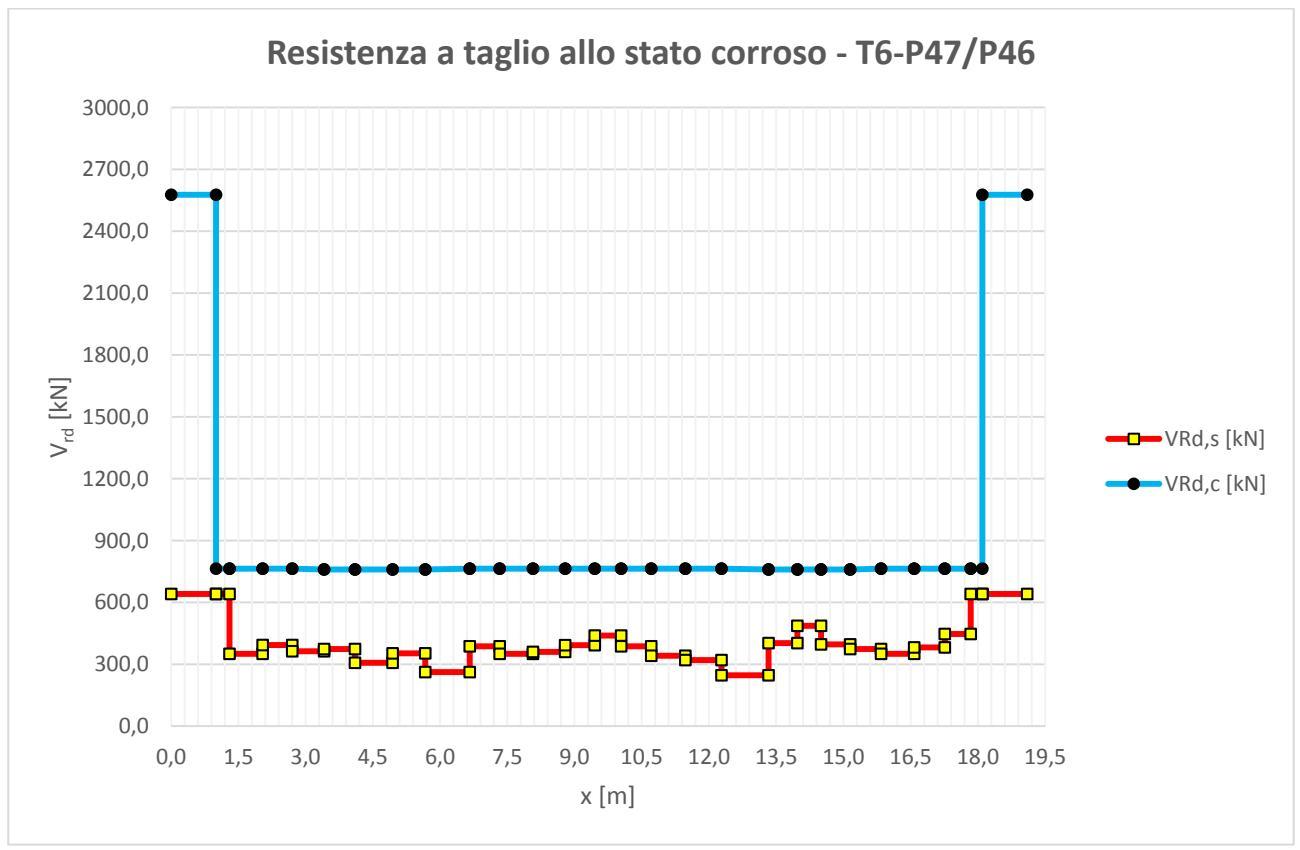
Figura 71: Diagramma di momento e taglio resistente relativi alla trave T6-P47/P46 allo stato corroso

z [m]	M <sub>rd</sub> [kNm]
0	0
1	1077
1,3	1186
3	1186
4,3	1608
6	1608
7,3	1932
9,75	1932

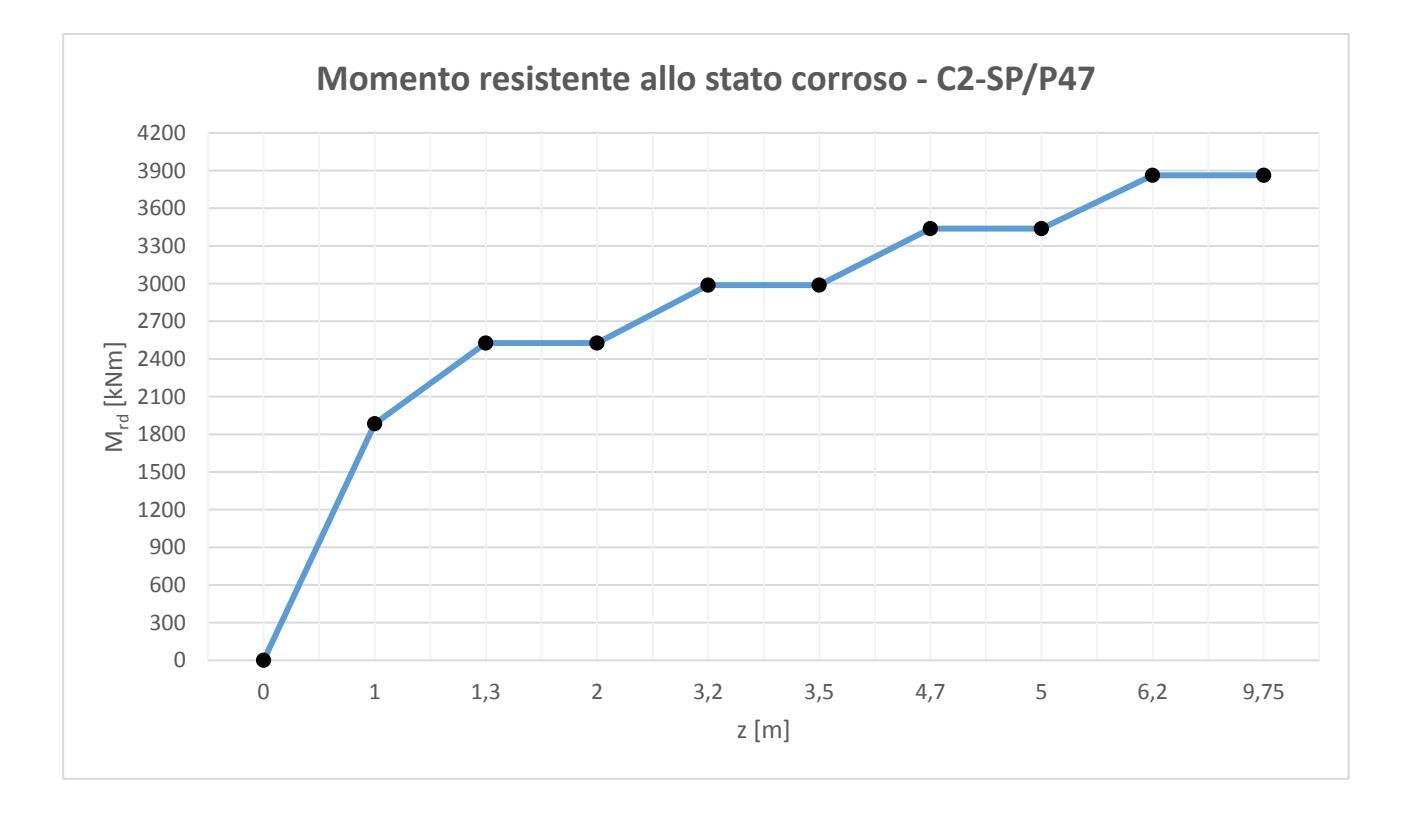
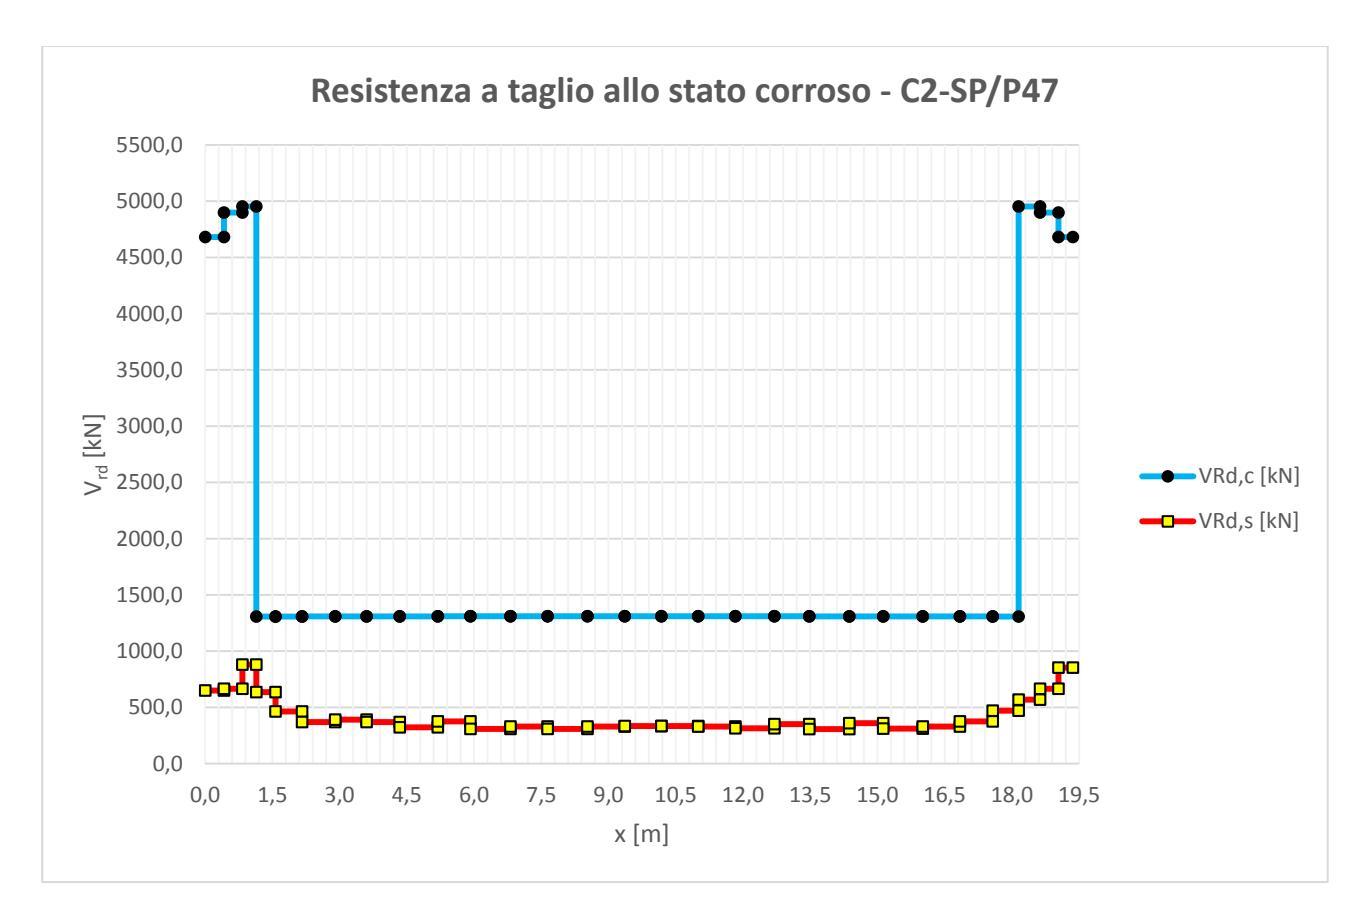
Figura 72: Diagramma di momento e taglio resistente relativi alla trave C2-SP/P47 allo stato corroso

z [m]	M <sub>rd</sub> [kNm]
0	0
1	1884
1,3	2527
2	2527
3,2	2988
3,5	2988
4,7	3438
5	3438
6,2	3863
9,75	3863

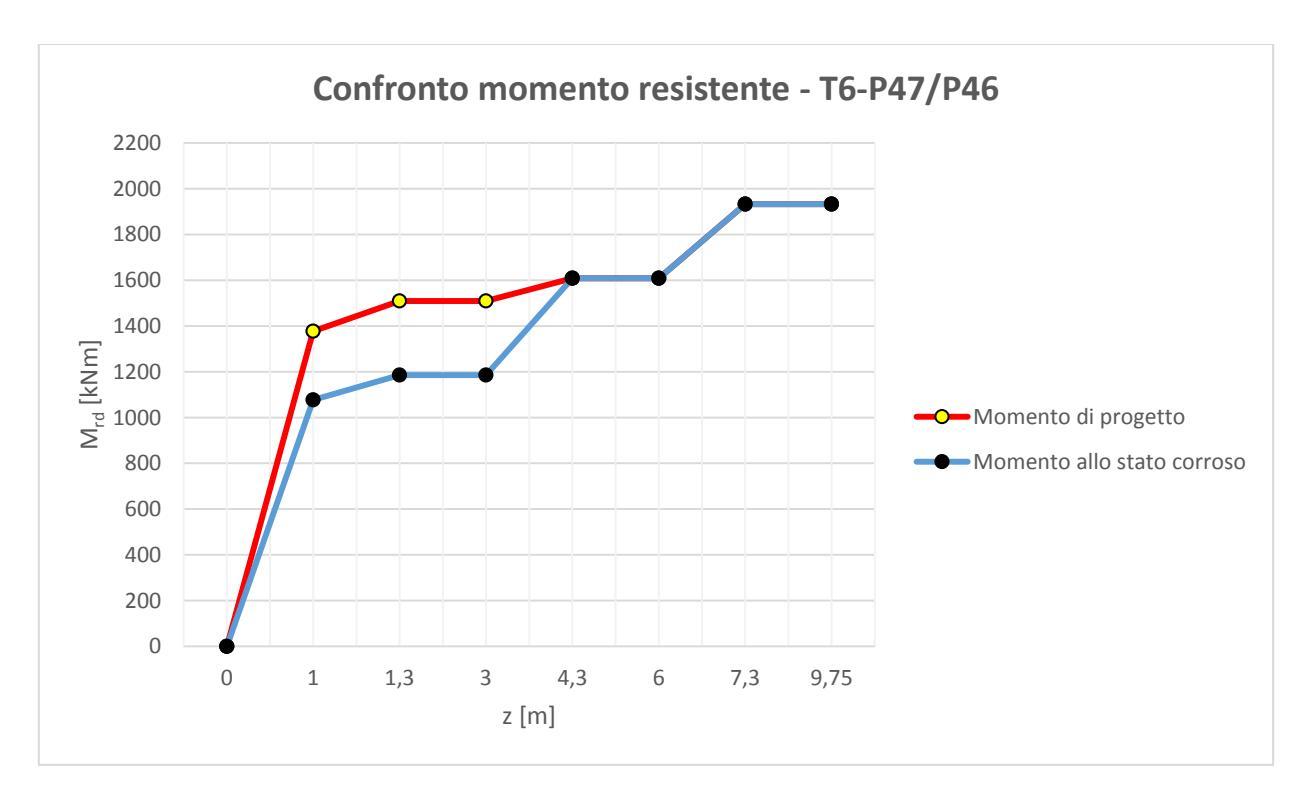
Figura 73: Confronto tra il momento resistente di progetto e quello allo stato corroso relativi alla T6-P47/P46
