# Elementi in calcestruzzo armato precompresso: rilievo dei danneggiamenti e stima della capacità residua

Le fasi descritte sono state seguite nel presente lavoro di tesi, che si configura come parte iniziale dello studio degli effetti corrosivi sulle travi precompresse appartenenti agli impalcati di un cavalcavia esistente, situato in C.so Grosseto (Torino).

The described steps were followed in the current thesis, which is the beginning part of the study of the corrosion effects on the pre-stressed beams which were part of the deck of an existing overpass, located in C.so Grosseto (Turin).

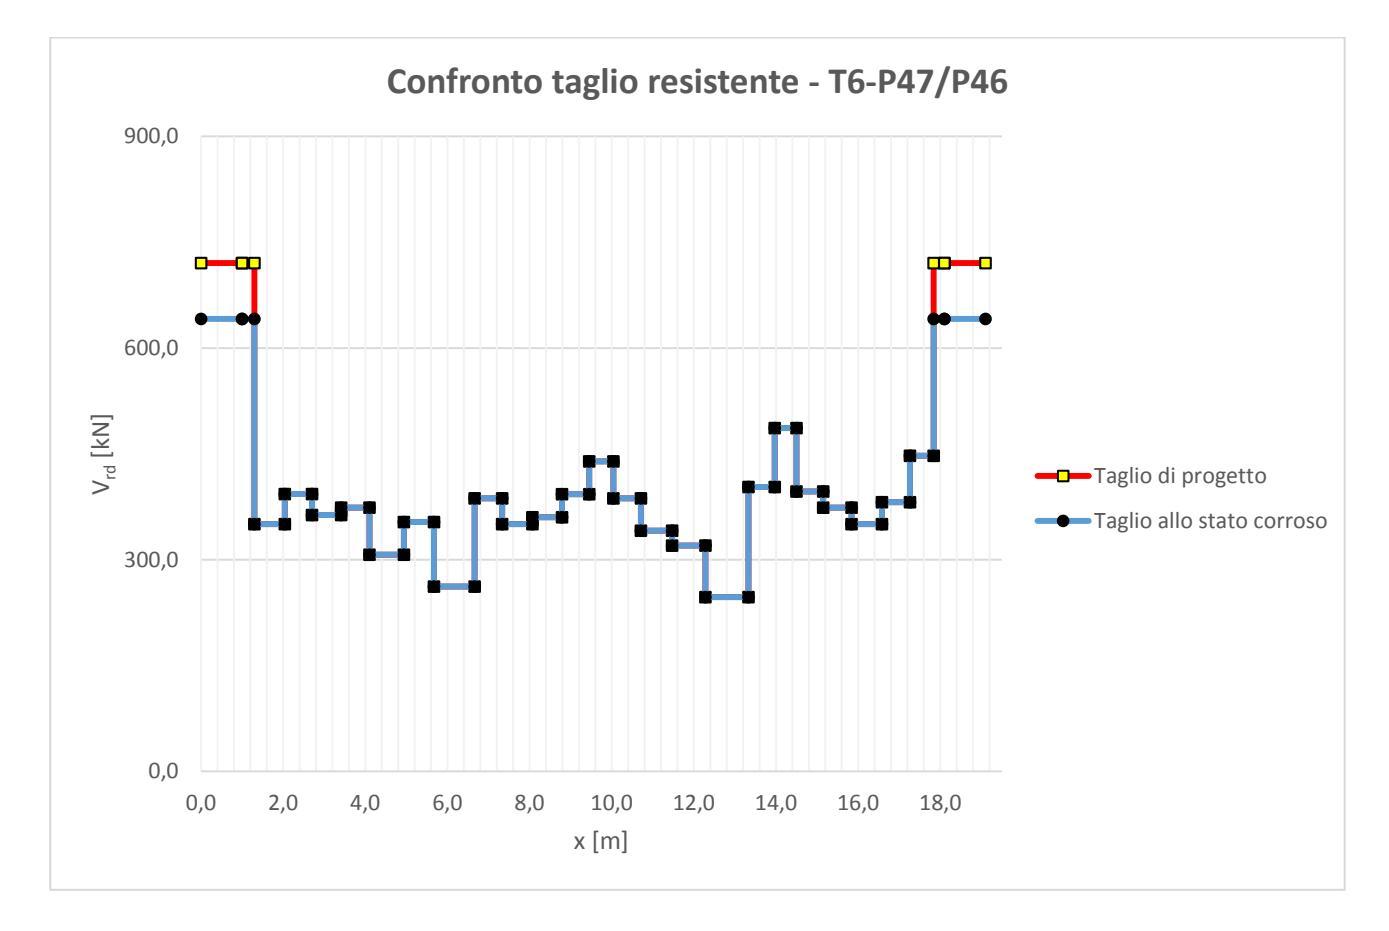
• la corrosione delle staffe relative alla T6 ha comportato, nelle zone ammalorate, una diminuzione del taglio resistente pari all'11%, come mostrato in Figura 74;

Figura 74: Confronto tra il taglio resistente di progetto e quello allo stato corroso relativi alla T6-P47/P46

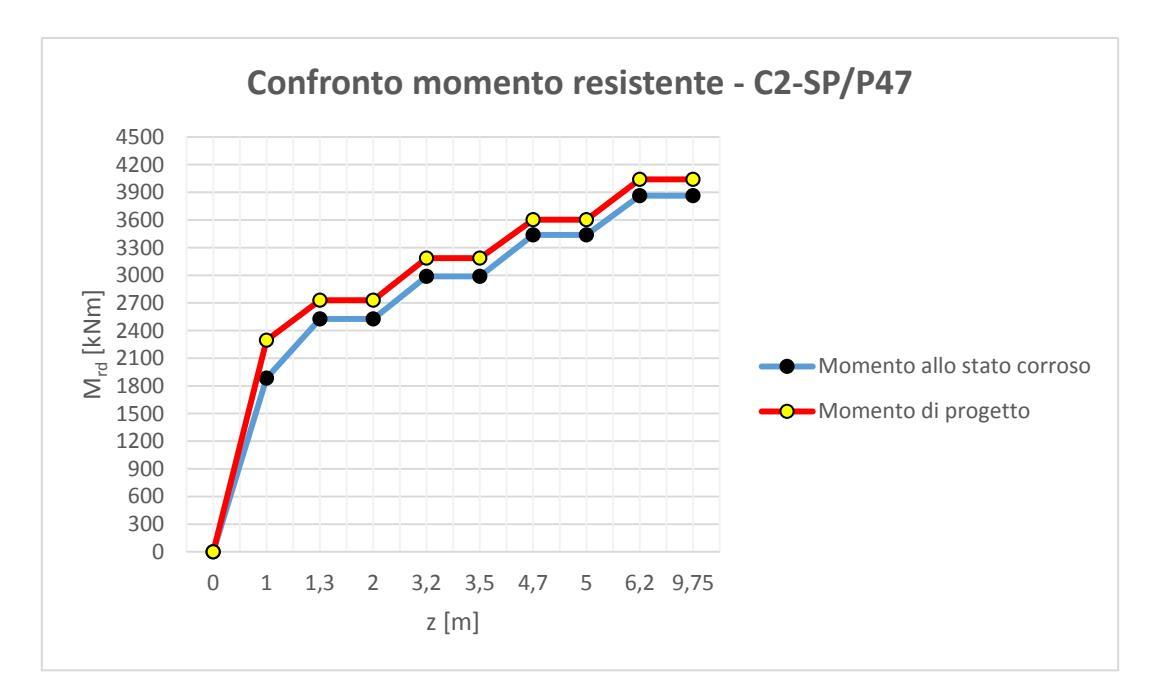
Figura 75: Confronto tra il momento resistente di progetto e quello allo stato corroso relativi alla C2-SP/P47

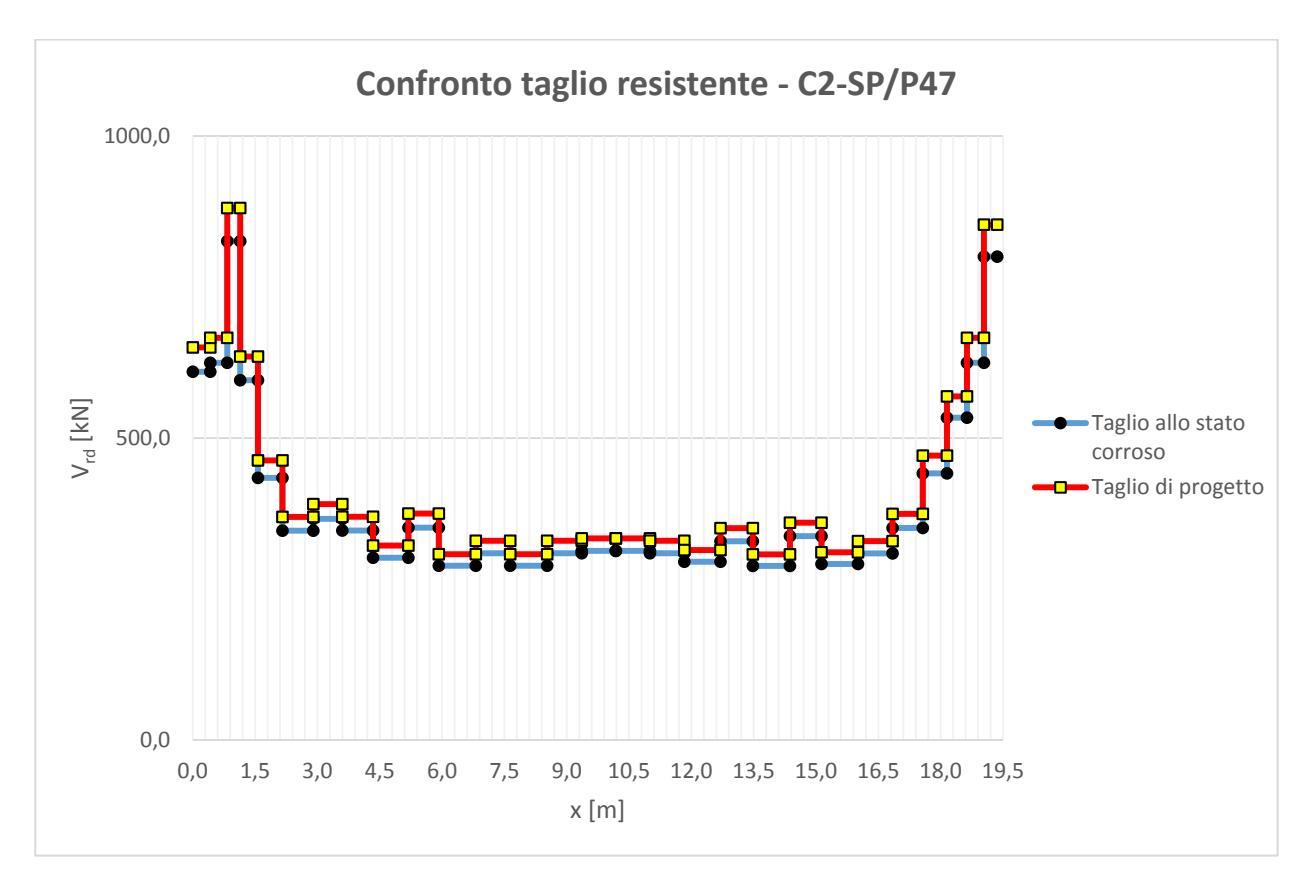
Figura 76: Confronto tra il taglio resistente di progetto e quello allo stato corroso relativi alla C2-SP/P47
