POLITECNICO DI TORINO

Corso di Laurea Magistrale in Ingegneria Edile

Tesi di Laurea Magistrale

Studio della stabilità del pendio su cui si fonda il Duomo di Agrigento

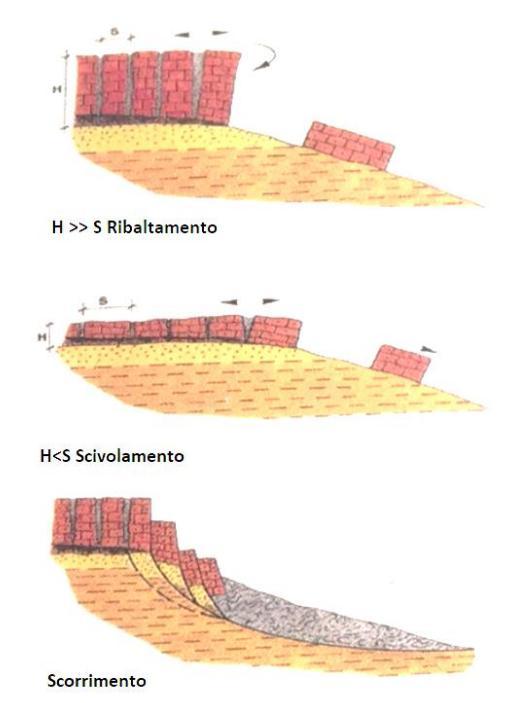
Figura 1.2 Cinematismi di rottura dei blocchi calcarenitici (Cotecchia et al., 2000)

Le cause che generano l'insorgere dell'instabilità della rupe, individuate all'interno dell'elaborato studiato (Cotecchia, et al., 2000), visibili in figura 1.2, sono le seguenti:

- 1. Infiltrazioni di acque meteoriche all'interno delle fratture presenti nel blocco calcarenitico, che ne comporta un allargamento causato sia da processi di alterazione chimica che dilavamento, con la conseguenza di due possibili cinematismi: ribaltamento nel caso in cui i blocchi che si vengono ad isolare risultino snelli, con altezza molto maggiore rispetto alla base dello stesso, scivolamento se i blocchi generati hanno base maggiore dell'altezza;
- 2. Progressivo decadimento delle caratteristiche geotecniche del terreno di natura sabbiosa, sottostante il blocco calcarenitico, causato da infiltrazioni d'acqua veicolate dalle fratture. Le deformazioni plastiche del sottosuolo possono indurre movimenti differenziali dei blocchi sovrastanti, generando frane per espansione laterale;
- 3. Degrado e progressiva disgregazione della calcarenite affiorante generato dagli agenti atmosferici.

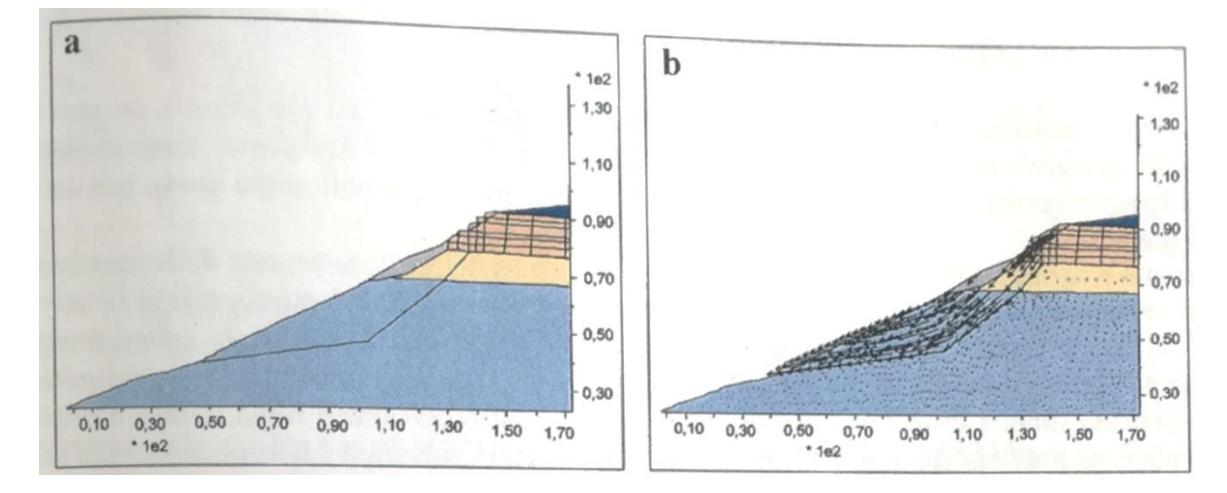
Figura 1.6 Meccanismi di rottura determinati attraverso il codice numerico UDEC, ipotizzando la formazione di una superficie di rottura profonda nelle argille di base (Cotecchia et al., 2000)

Il secondo cinematismo, che prevede la formazione di una superficie di rottura profonda nelle argille di base, ha notevoli conseguenze sul blocco calcarenitico. Si osserva in figura 1.6, nel riquadro con l'apice b, il distacco dei blocchi a cui seguono fenomeni di ribaltamento e scivolamento degli stessi.

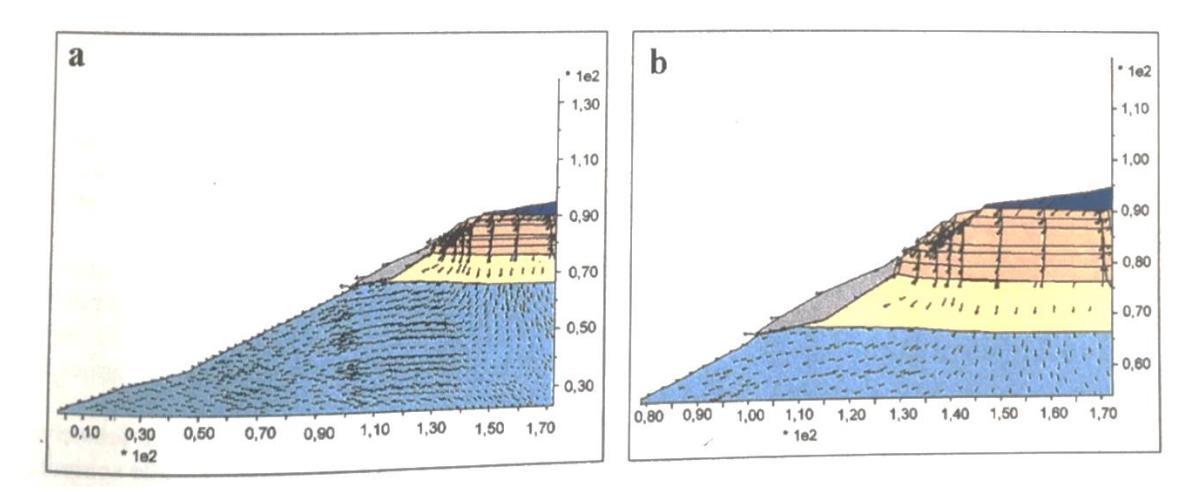
Figura 1.7 Meccanismi di rottura determinati attraverso il codice numerico UDEC, applicando un input sismico (Cotecchia et al., 2000)

Il terzo cinematismo visibile in figura 1.7, prevede il suo sviluppo nel caso dell'istaurarsi di condizioni sismiche. Si osserva inizialmente lo scivolamento e il crollo dei blocchi esterni, i quali generano, in una seconda fase, il distacco dei blocchi più interni a seguito della perdita di confinamento, condizioni che portano al completo distacco del blocco calcarenitico. Il substrato sabbioso e argilloso risulta interessato da fenomeni di snervamento e plasticizzazione accompagnati dalla generazione di fratture in sommità.

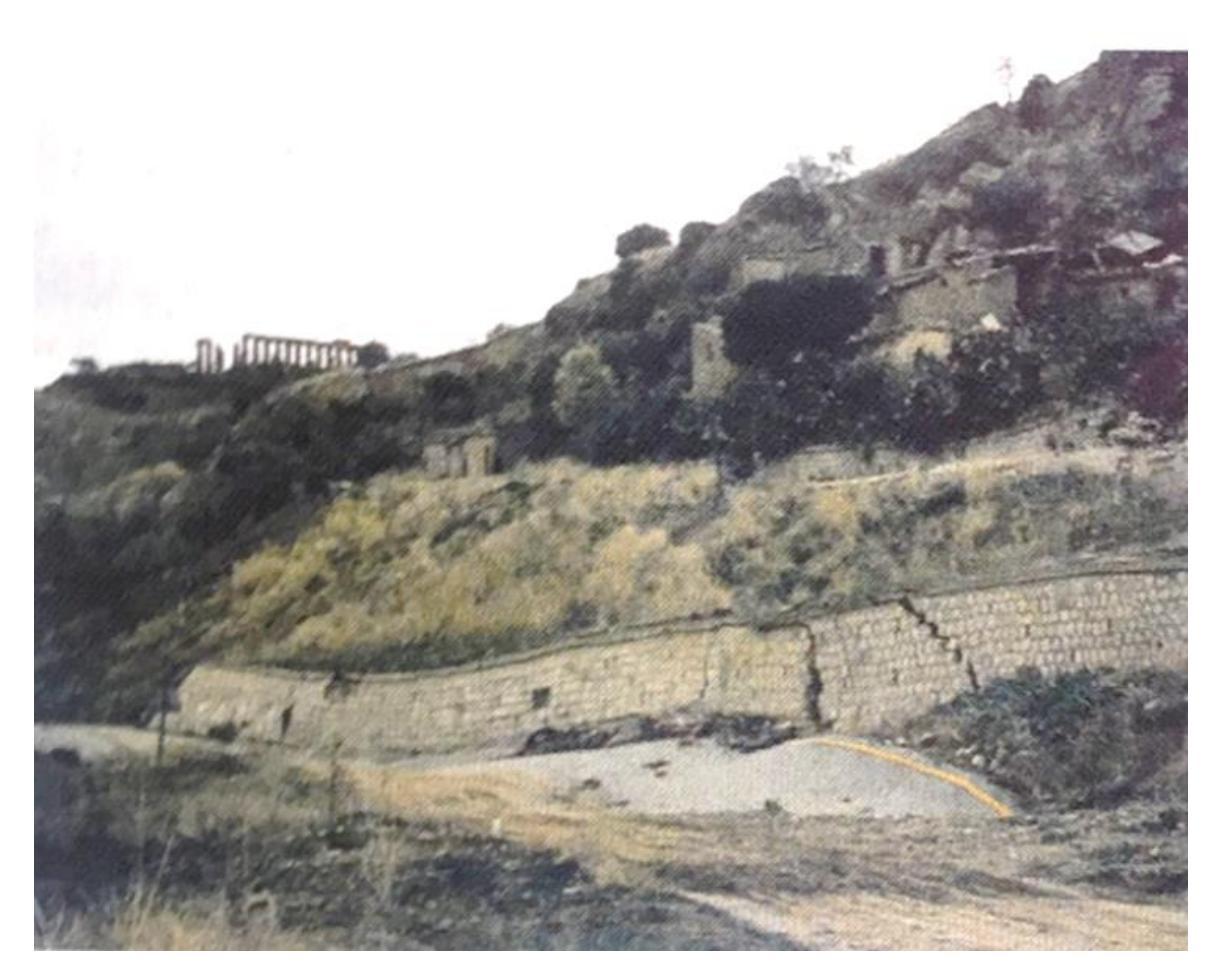
Figura 1.9 Vista della porzione centrale della frana del 76' (Cotecchia et al., 2000)

All'epoca in cui è stato redatto il testo a cui si fa riferimento (Cotecchia, et al., 2000) emergevano segni di continui movimenti di modesta entità riscontrabili anche attraverso lesioni apertesi sul manto stradale.

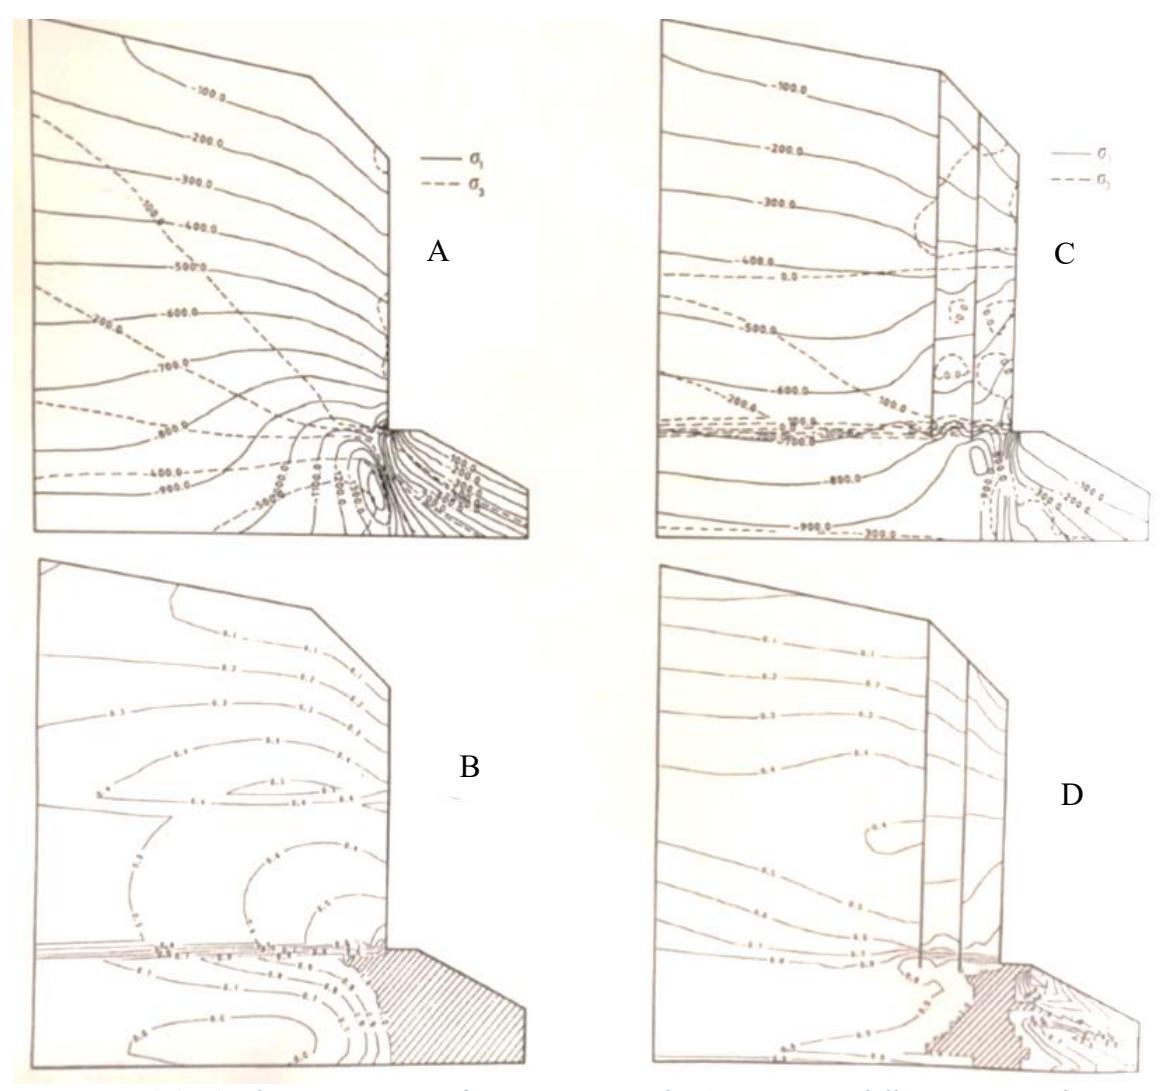
Figura 1.15 Analisi FEM con configurazione iniziale. A sinistra modello continuo a destra modello discontinuo. Le figure A e C rappresentano le isolinee delle tensioni principali massima e minima. Le figure B e D rappresentano le isolinee del rapporto di mobilitazione (Barla et al., 1990)

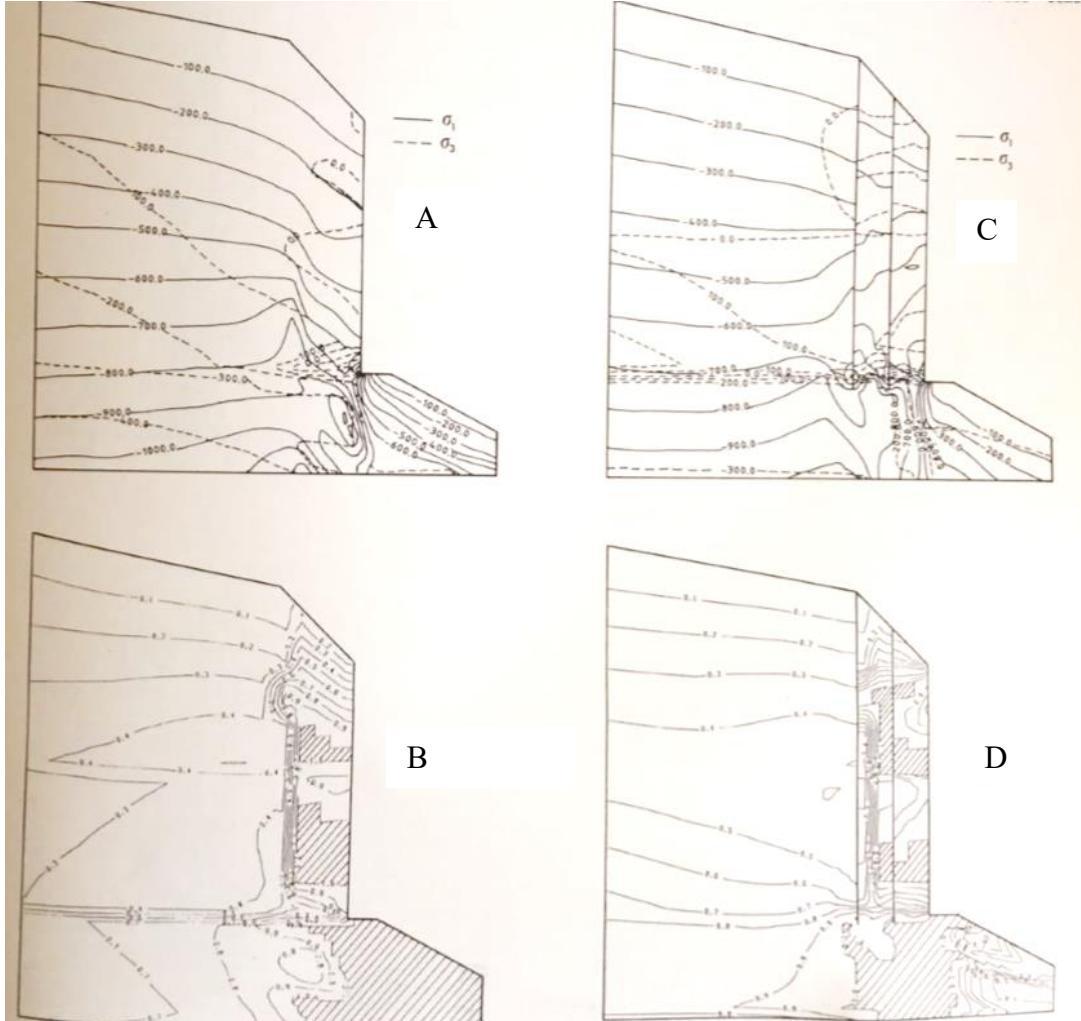
Figura 1.16 Analisi FEM con configurazione A. A sinistra modello continuo a destra modello discontinuo. Le figure A e C rappresentano le isolinee delle tensioni principali massima e minima. Le figure B e D rappresentano le isolinee del rapporto di mobilitazione (Barla et al., 1990)

La riproduzione della condizione relativa al caso A (figura 1.14), comporta nel modello continuo un abbassamento dei valori di tensione nella fascia di tufo e nell'argilla sottostante (figura 1.16 A), zone per le quali si è imposto il decadimento delle caratteristiche meccaniche. Nel modello discontinuo la ridistribuzione tensionale è meno evidente e si assiste ad una riduzione delle zone di trazione dei blocchi (figura 1.16 C). Sia per il modello continuo che per quello discontinuo si osserva un ampliamento delle zone plasticizzate rispetto al caso precedente. Nello specifico appaiono evidenti zone plasticizzate anche in corrispondenza della parete tufacea soprattutto nel modello continuo (figura 1.16 B).
Capitolo 1 - Problemi di instabilità: analisi di casi studio e caratterizzazione delle rocce tenere

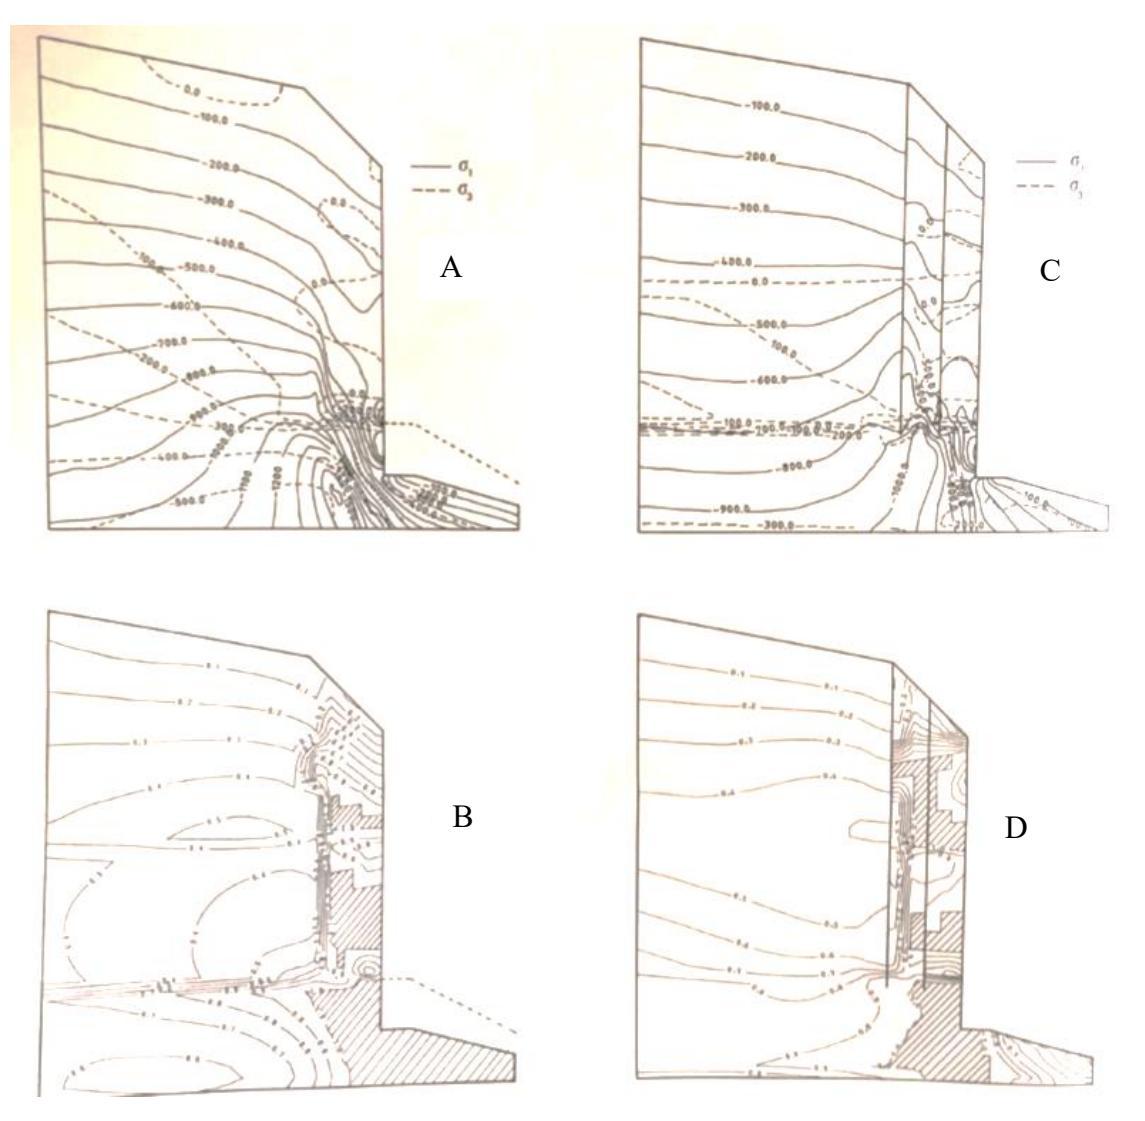
Figura 1.17 Analisi FEM con configurazione B. A sinistra modello continuo a destra modello discontinuo. Le figure A e C rappresentano le isolinee delle tensioni principali massima e minima. Le figure B e D rappresentano le isolinee del rapporto di mobilitazione (Barla et al., 1990)

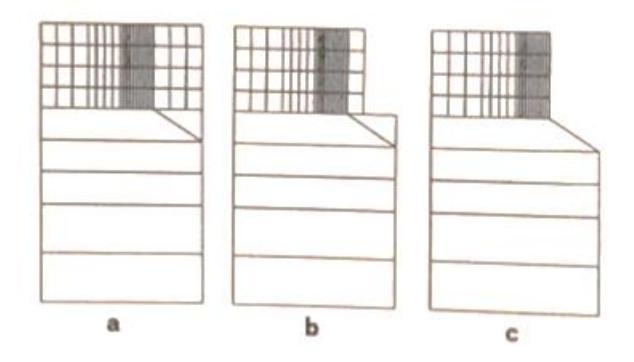
Figura 1.18 Modello numerico ad elementi distinti: simulazione delle fasi di erosione (Barla et al., 1990)

L'efficacia degli interventi proposti è stata verificata attraverso l'utilizzo del metodo degli elementi distinti. In questo caso il procedimento è stato scomposto in tre fasi iniziali, che hanno consentito di condurre il modello alle condizioni effettive osservate in sito (figura 1.18). Nello specifico la fase "a" simula semplicemente le condizioni iniziali con l'applicazione dello stato gravitativo al modello. Nella fase "b" viene simulata l'erosione attraverso la rimozione dei due blocchi di tufo più esterni. La fase "c" permette il raggiungimento della configurazione reale attraverso la rimozione di un altro elemento di tufo e di un cuneo di Albornoz.

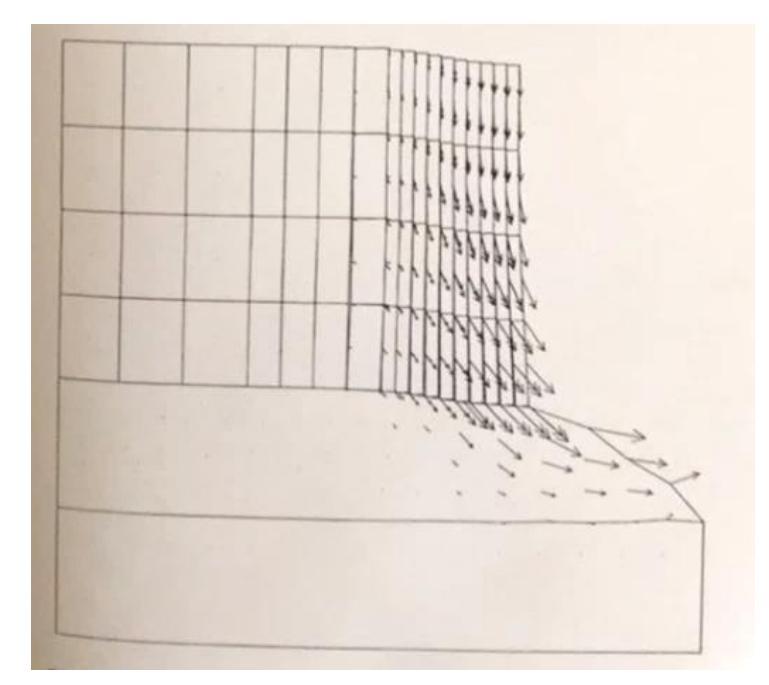
Figura 1.19 Spostamenti calcolati in assenza di intervento di consolidamento (Barla et al., 1990)

Giunti a questa fase di calcolo si ipotizza un meccanismo capace di indurre i fenomeni deformativi a cui è soggetta la rupe (scoscendimenti, rotazioni, ecc.). Viene quindi imposta la perdita di resistenza dei materiali alla base della parete per due modelli differenti: per il primo non viene previsto l'inserimento di alcun elemento di rinforzo, per il secondo si prevede invece la realizzazione dell'intervento. Dal confronto fra i risultati ottenuti mediante i due diversi modelli è possibile dedurre l'efficacia dell'intervento proposto. In particolare vengono confrontati gli spostamenti delle due configurazioni (figure 1.19 e 1.20).

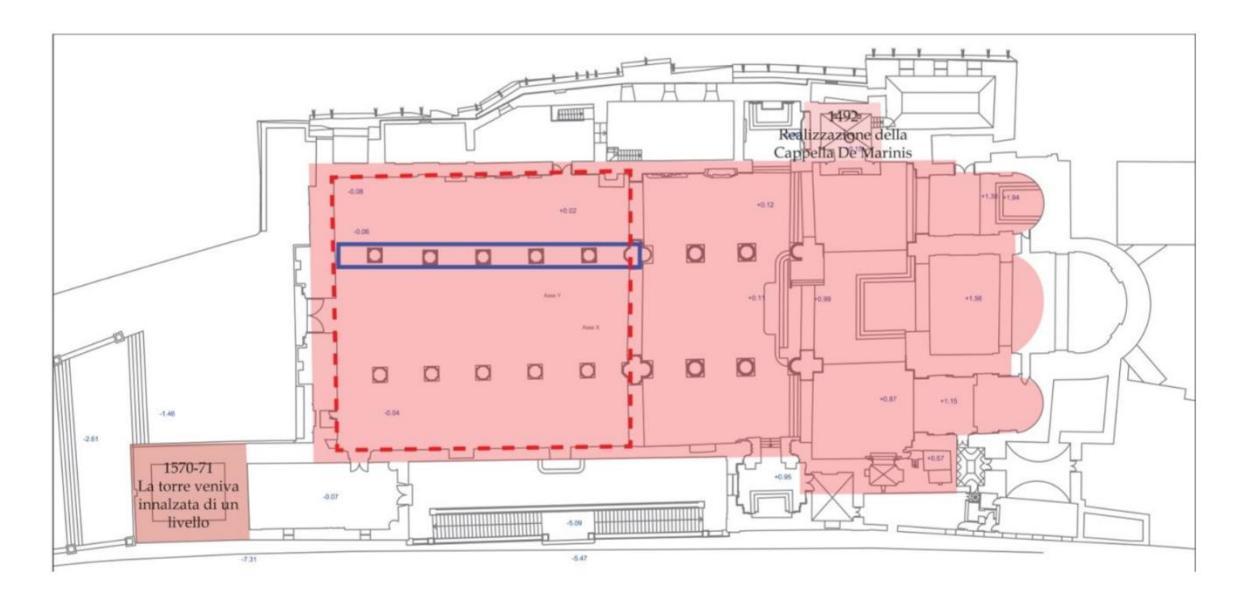
Figura 2.6 Analisi storico costruttiva del monumento (1470-1571) (Panzeca, 2015)

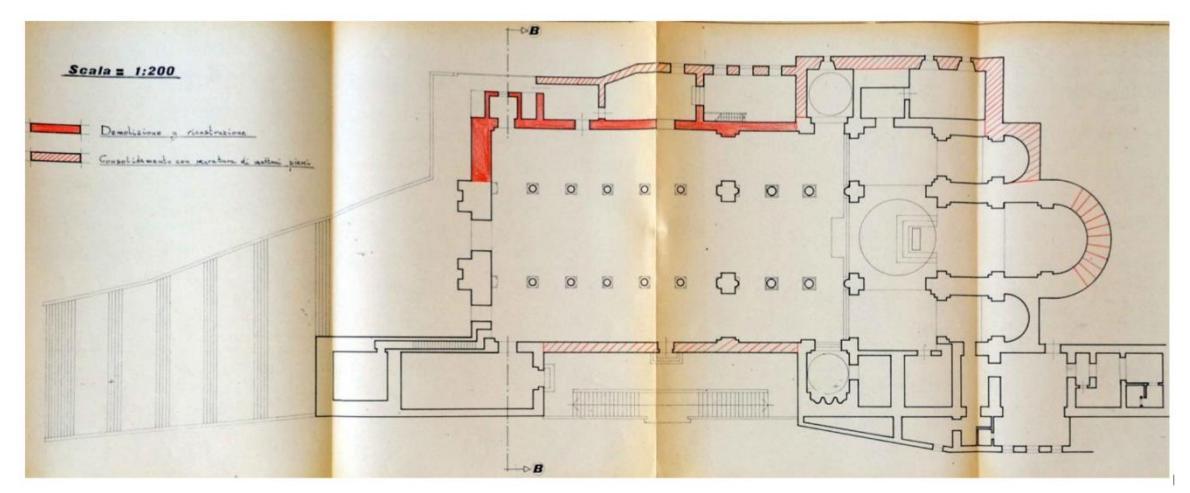
Figura 2.8 Progetto degli interventi sulla Cattedrale proposti dall'ingegnere Rubino nel 1972 (Panzeca, 2015)

Nel luglio 1972 il Comune, con a capo l'ing. Domenico Rubino, redigeva un progetto per i lavori di consolidamento e di rafforzamento della Cattedrale di Agrigento, il quale si basava sulle considerazioni effettuate dal geologo Florida e sugli accertamenti ottenuti a seguito delle prime trivellazioni. I lavori previsti comprendevano la demolizione e la ricostruzione di gran parte del muro Nord della navata sinistra (indicato in rosso in figura 2.8), ed il consolidamento del muro esterno Nord con muratura di mattoni pieni, fino ad interessare parte dell'abside centrale (intervento indicato con linea tratteggiata rossa in figura 2.8). Non è chiaro se tali lavori siano stati realmente eseguiti.

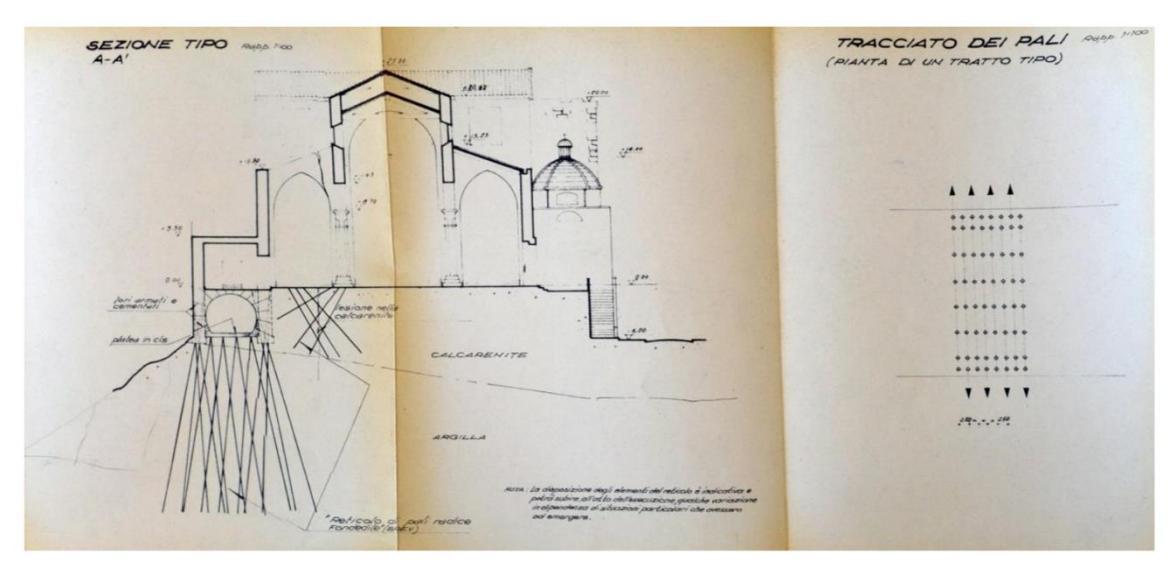
Figura 2.9 Progetto dell'ingegnere Rubino del 1973 (Panzeca, 2015)

Nel giugno 1973 l'Ing. Rubino redigeva la "Perizia di Variante e Suppletiva relativa ai lavori di riparazione e rafforzamento del Duomo", la quale prevedeva la realizzazione di un reticolo di quattordici pali "radice" per ogni metro lineare, disposti su due file contenenti sette pali ciascuna con intera di 50 cm l'un l'altro. Questi dovevano raggiungere una lunghezza media di 20 m, al fine di rafforzare le fondazioni del perimetro settentrionale gravemente lesionato e per garantire il collegamento del blocco calcarenitico fratturato al sottostante banco di argilla. Questi dovevano essere collegati mediante una platea in sommità dell'altezza di 50 cm. Per la "cucitura" delle fratture nel blocco calcarenitico si prevedeva la realizzazione di pali armati incrociati i quali avevano l'obiettivo di donargli continuità (figura 2.9). Inoltre si prevedeva di rafforzare le murature in conci di 10 che rappresentavano le originali fondazioni, mediante perforazioni del diametro di 30 mm le quali dovevano essere armate con tondini di acciaio e poi sigillate con iniezioni di cemento a pressione.

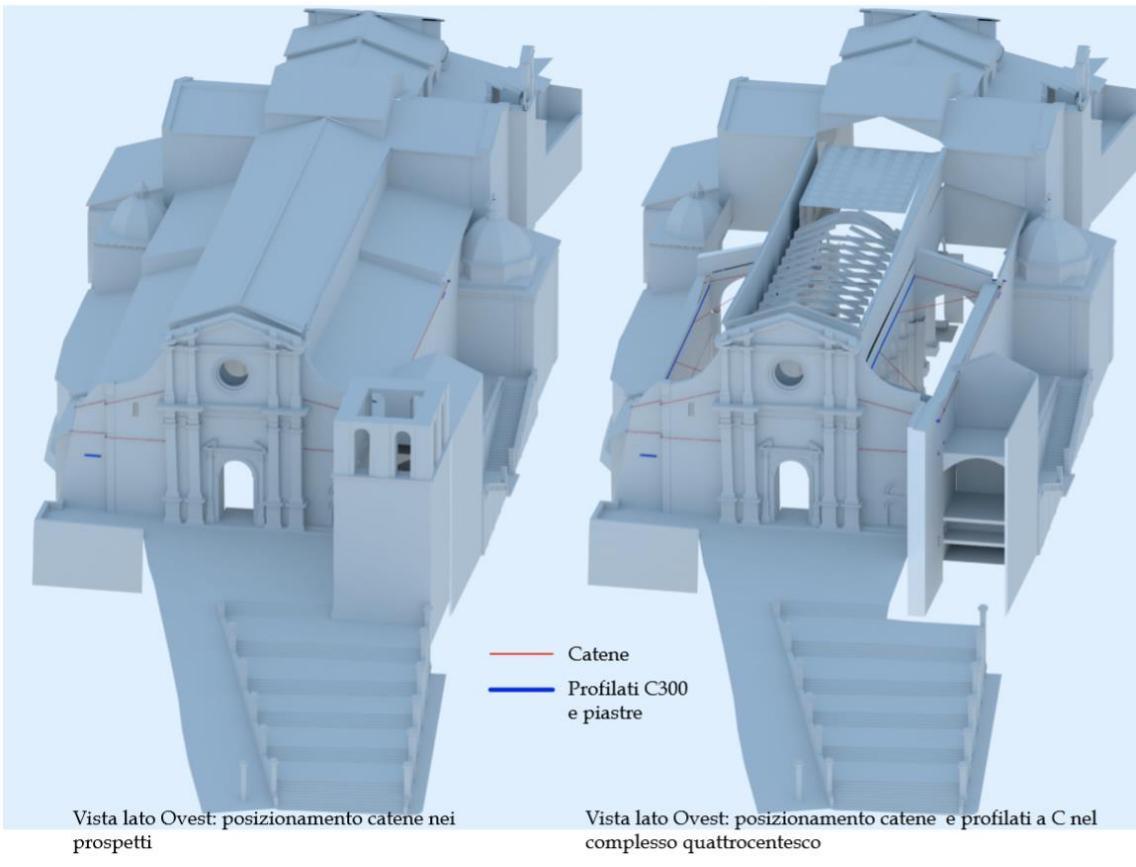
Figura 2.10 Assonometria lato Ovest con disposizione delle catene in elevazione (Panzeca, 2015)

Per la parte quattrocentesca e per quella trecentesca, ad esclusione dell'area absidale si prevede l'introduzione di catene a coppie lungo le pareti di perimetro e sugli archi trionfali. Nella sommità della parete Nord, maggiormente danneggiata, e al di sopra del colonnato Sud della navata principale, saranno introdotti anche profilati metallici a coppie, secondo una sequenza appropriata delle lavorazioni (figura 2.11). Catene e profilati, per garantire una migliore connessione, devono assumere la stessa posizione lungo tutto il perimetro.

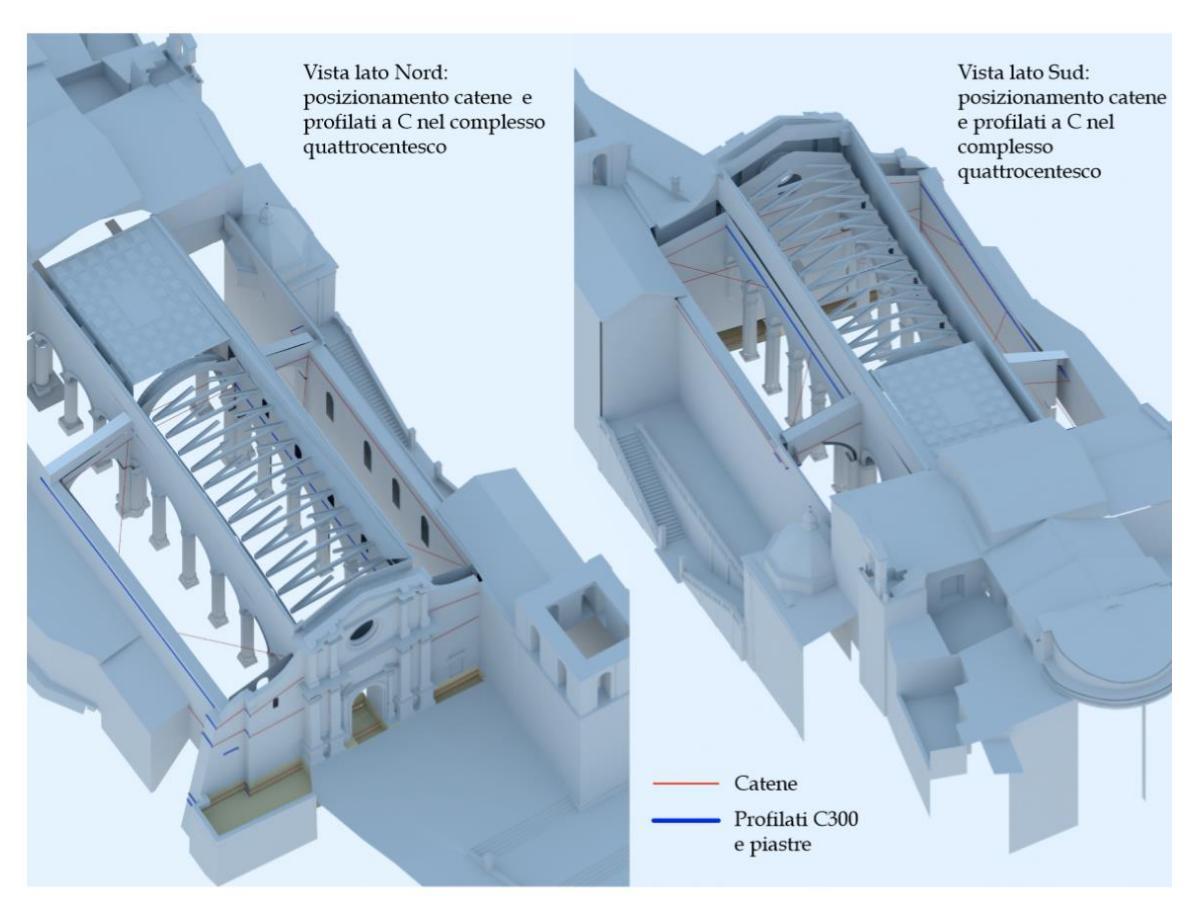
Figura 2.1 Assonometria lati Nord e Sud con disposizione di tutte le catene (Panzeca, 2015)34

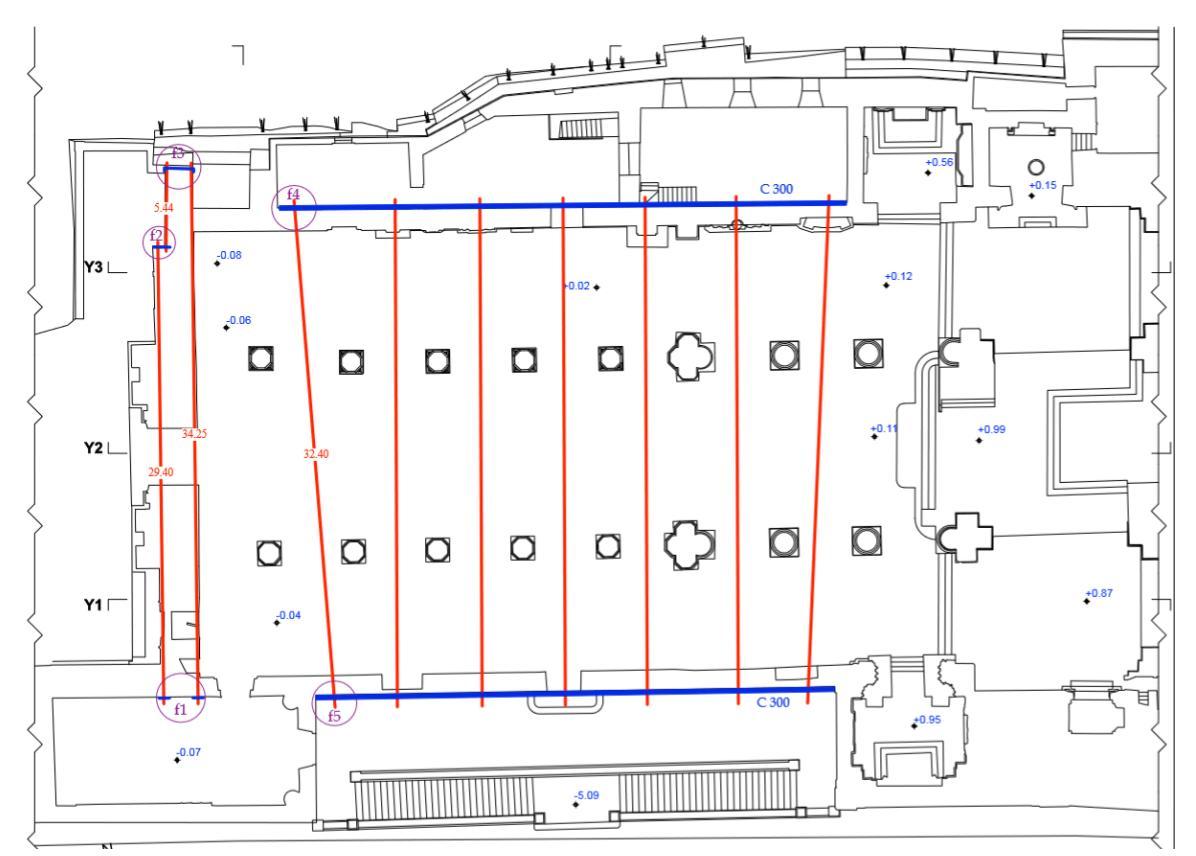
Figura 2.12 Pianta a quota +1.70m, con disposizione delle catene Ø26 in fondazione (Panzeca, 2015)

Si prevede l'inserimento di funi di acciaio a quota ml 0,90 ed a quota ml 1,80 dal piano di calpestio della Cattedrale per connettere le fondazioni delle pareti Nord e Sud (figura 2.12). Questo impedirà sia lo spostamento orizzontale sia la rotazione della fondazione delle pareti (Panzeca, 2015).

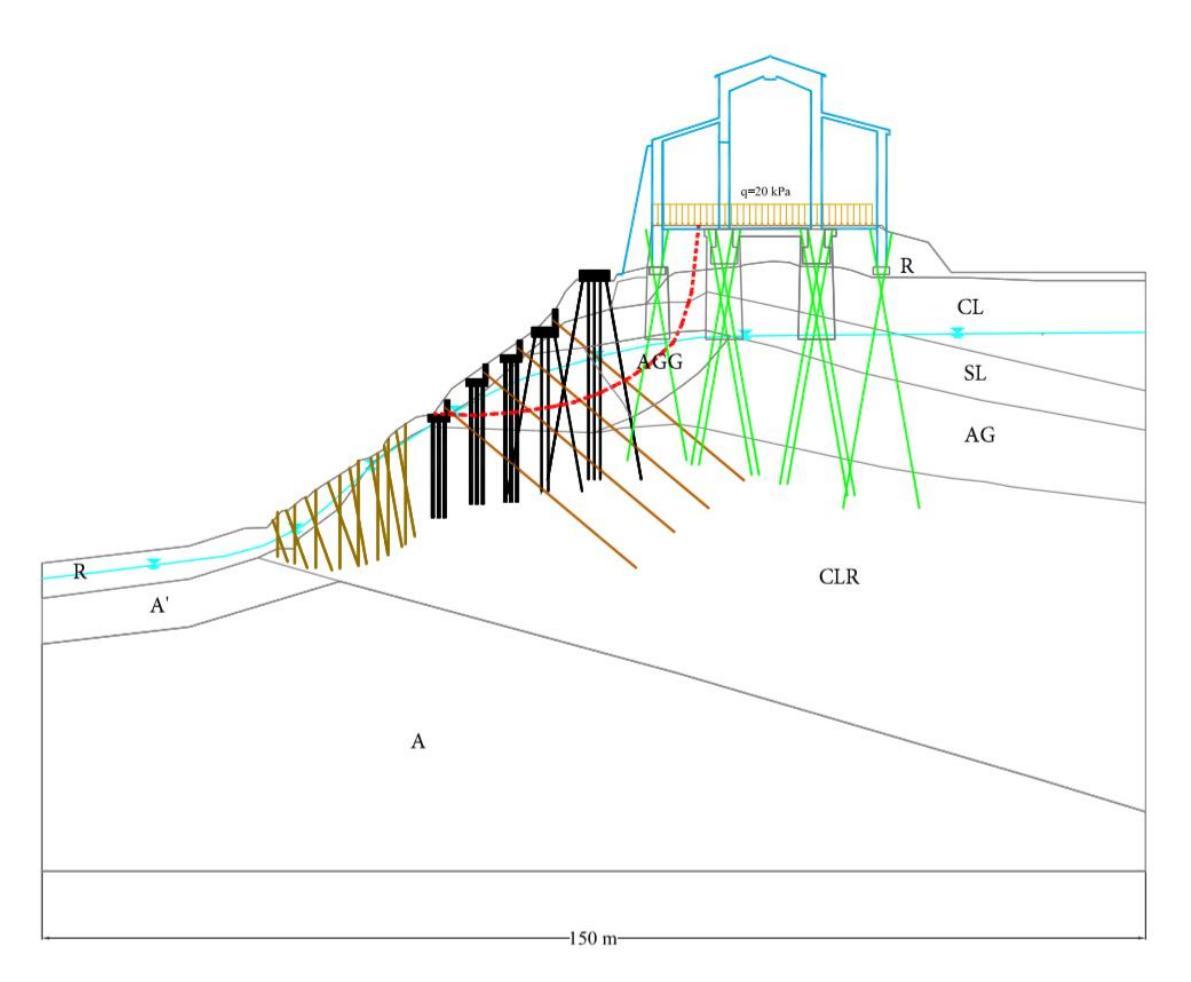
Figura 2.13 Sezione trasversale dei terreni B-B' con l'indicazione degli interventi di consolidamento previsti. Modificata da Valore (2013)

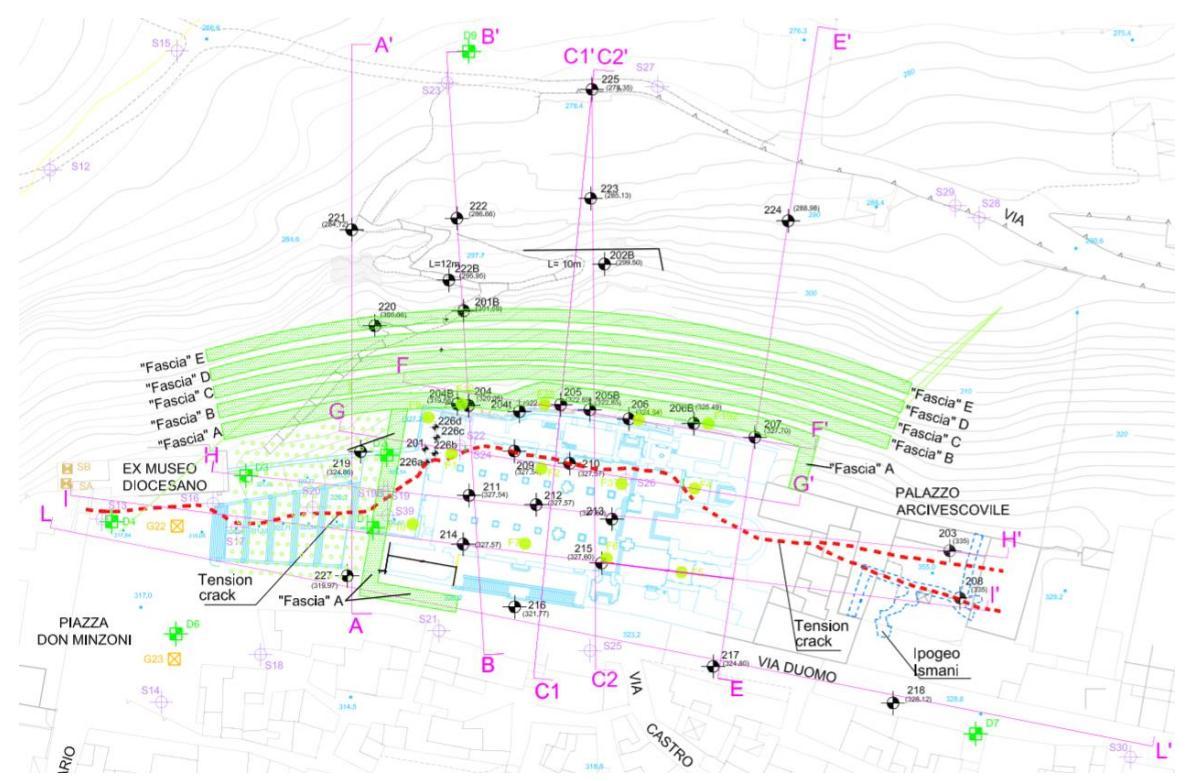
Figura 2.14 Planimetria con l'ubicazione schematica degli interventi di consolidazione previsti (Valore, 2013)

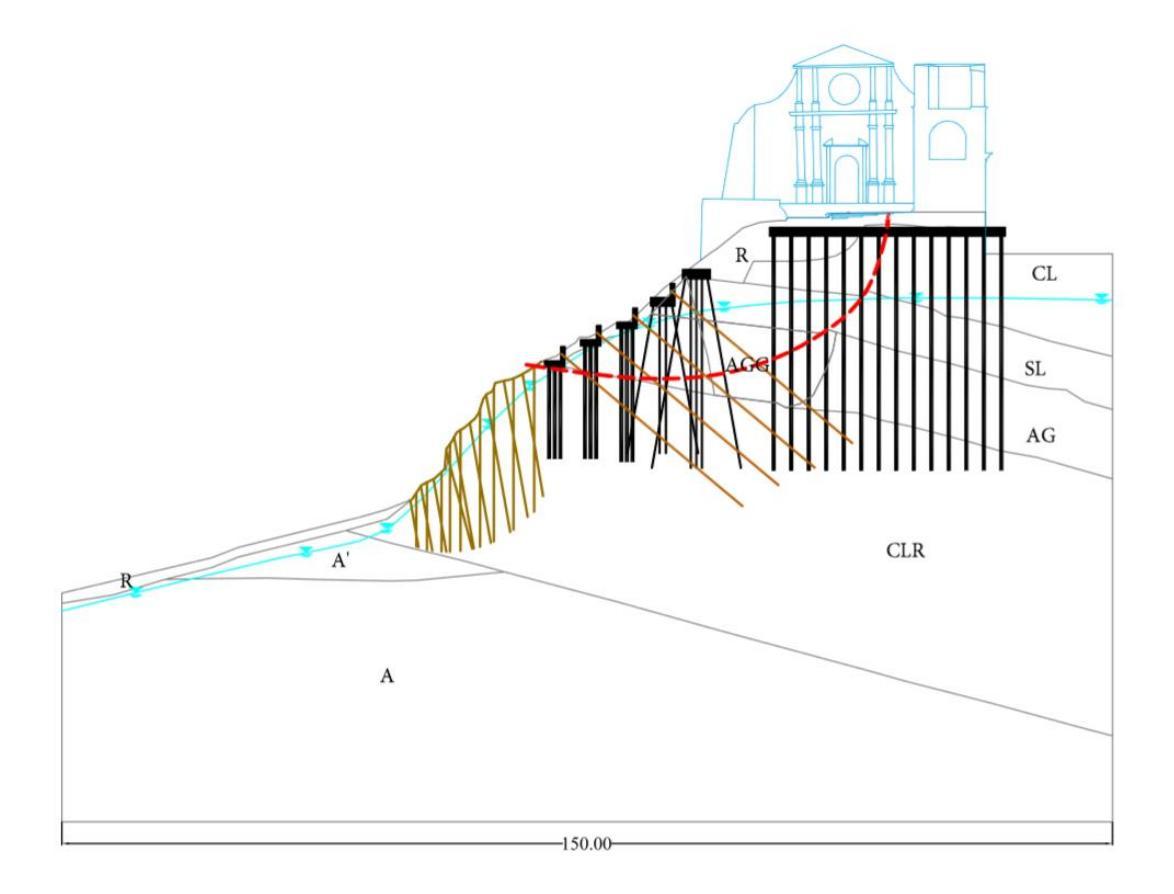
Figura 2.15 Sezione trasversale dei terreni A-A' con l'indicazione schematica degli interventi di consolidamento previsti. Modificata da Valore (2013)

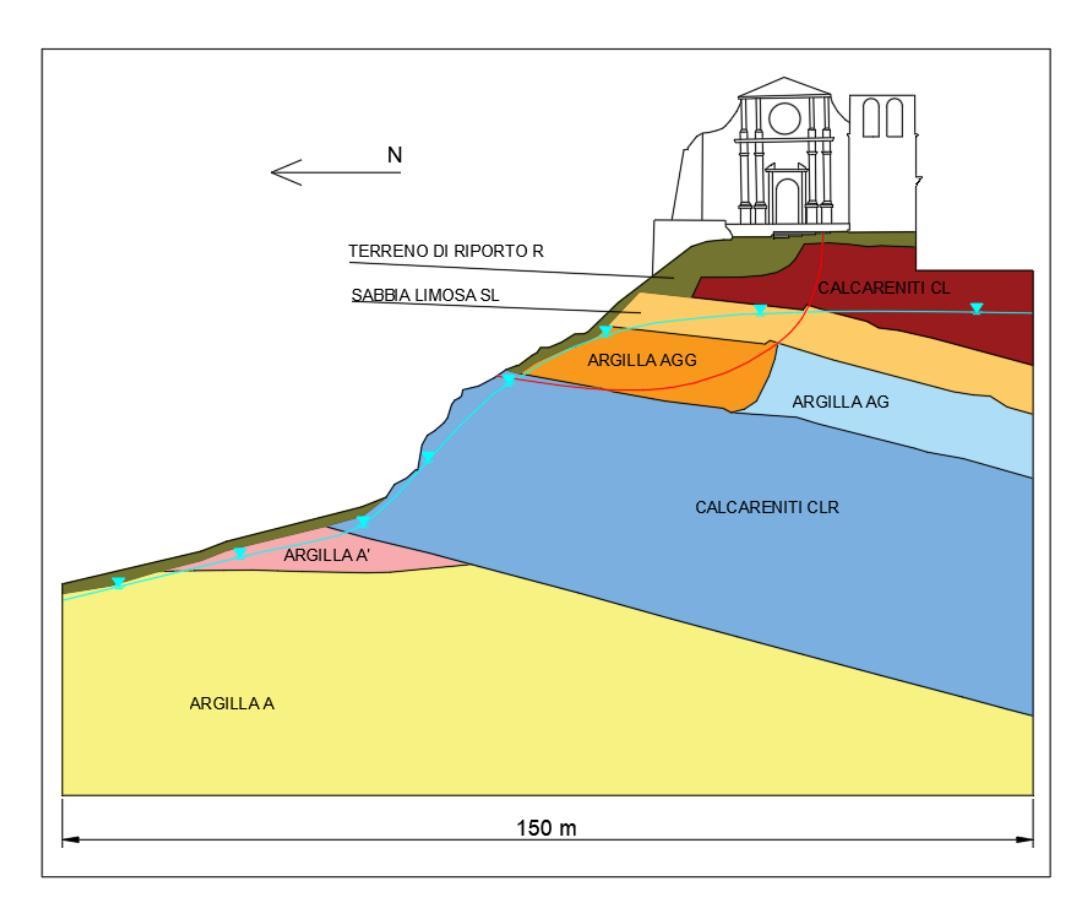
Figura 3.2 Sezione A-A'

Dall'osservazione delle sezioni A-A' in figura 3.2, B-B' in figura 3.3, C1-C1'in figura 3.4, si evince che la parete muraria Nord della Cattedrale insiste interamente su un corpo di terreni e rocce instabile. Si evidenzia l'assetto strutturale generale dell'ammasso, il quale presenta una distribuzione stratigrafica regolare, caratteristica che invece scompare in corrispondenza del pendio e in particolare lungo la navata Nord del Duomo, dove la giacitura dei contatti tra i vari tipi litologici è discordante rispetto a quella della parte occidentale retrostante e la costituzione del sottosuolo appare scomposta. Questa fascia di terreni e rocce è delimitata a Sud da una lunga e continua fenditura (indicata mediante linea tratteggiata rossa in planimetria di figura 3.1) che, partendo dal sagrato attraversa la navata Nord del Duomo e prosegue per centinaia di metri verso Est, intercettando gli edifici della Curia Arcivescovile. La fenditura si osserva anche sulla calotta di un tratto dell'Ipogeo Ismani, ove presenta apertura di 20-30cm.

Le cause della discordanza tra l'assetto strutturale e la fenditura sono attribuibili a processi di rottura della zona sommitale del pendio che hanno avuto inizio probabilmente prima della costruzione del Duomo. Si reputa che tali processi siano ancora attivi e nello specifico "sembra che si propaghino retrogressivamente verso monte fino a lambire la torre campanaria" (Valore, 2013).

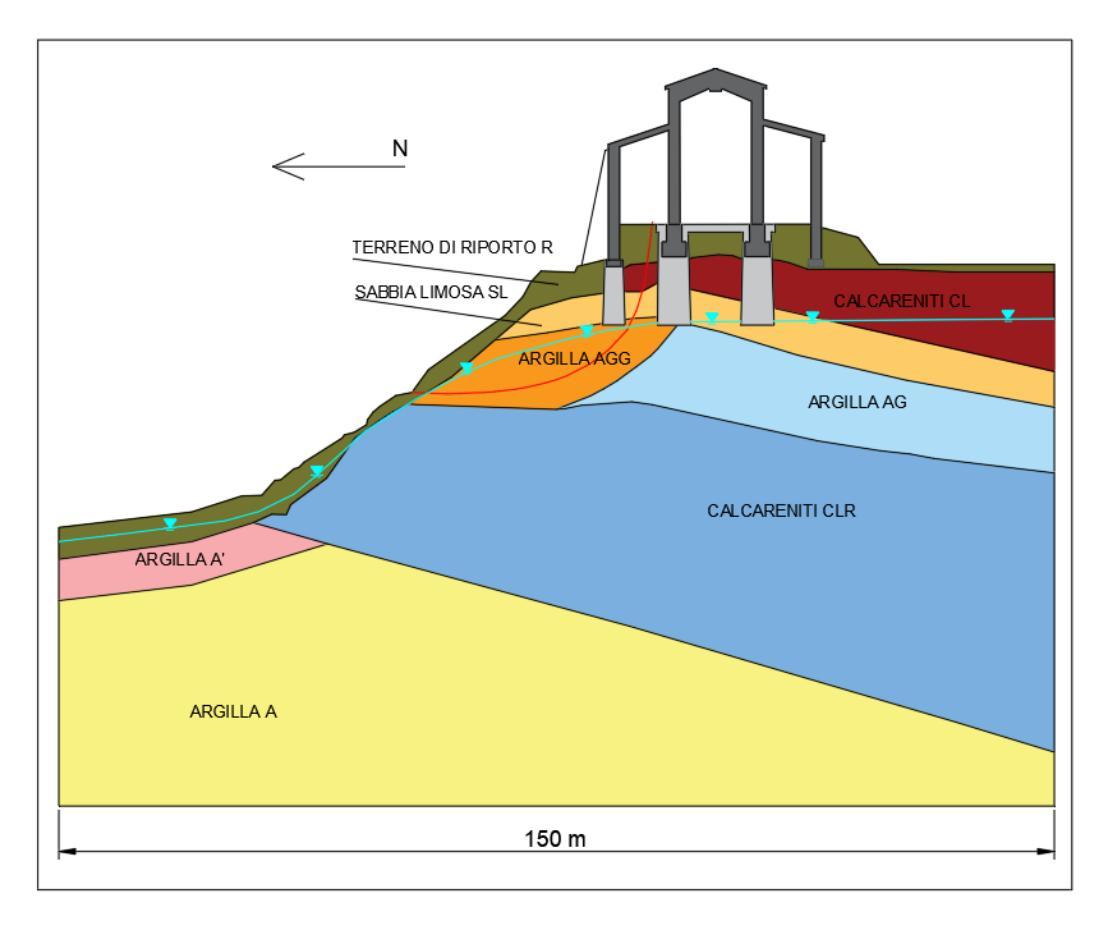
Figura 3.3 Sezione B-B'

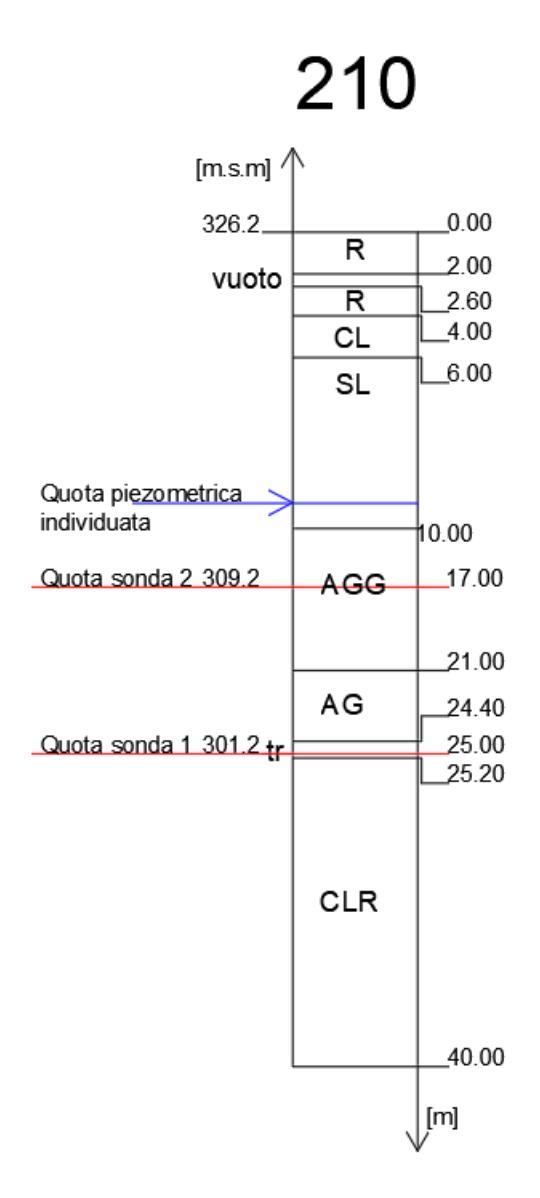
Figura 3.5 Successione stratigrafica all'interno del foro di sondaggio 210

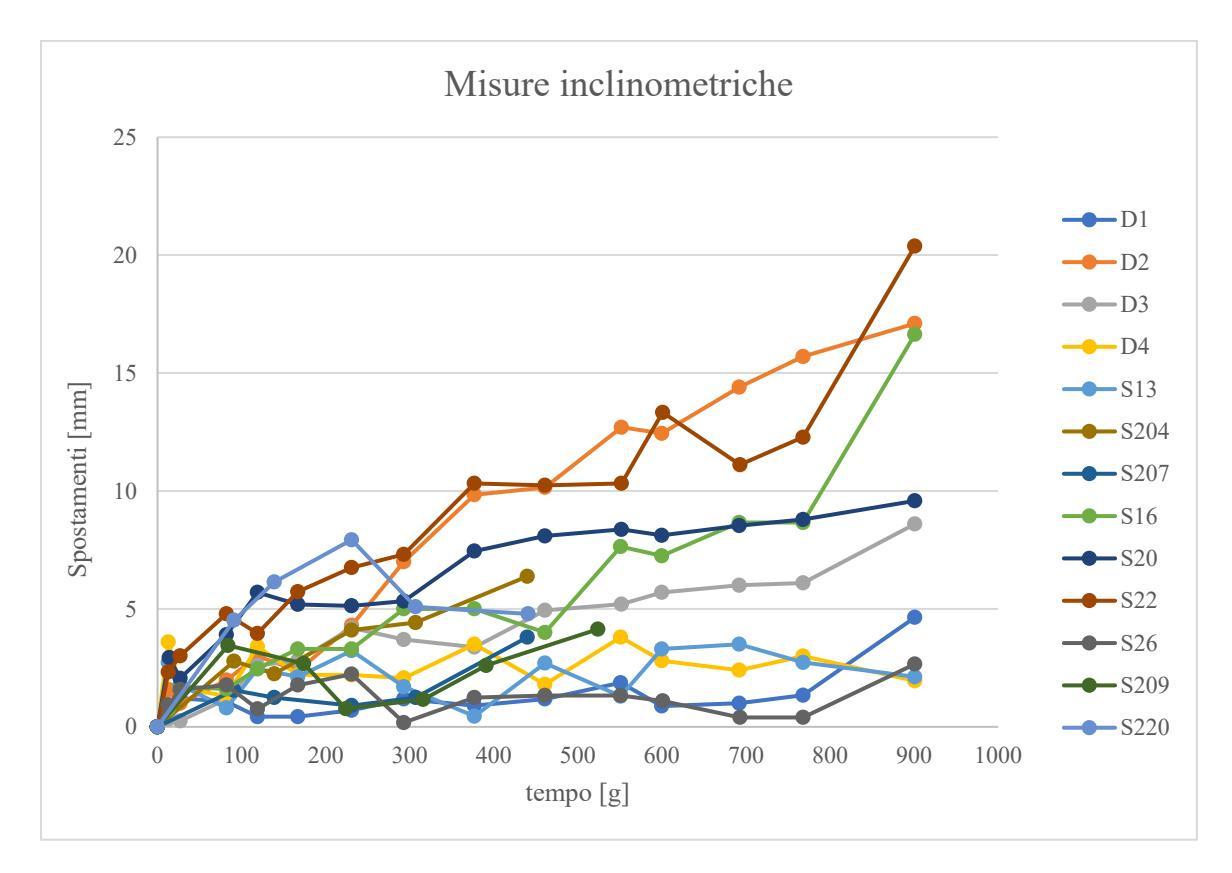
Figura 3.19 Diagramma relativo all'andamento degli spostamenti in superficie in funzione del tempo
