POLITECNICO DI TORINO

Corso di Laurea Magistrale in Ingegneria Edile

Tesi di Laurea Magistrale

Studio della stabilità del pendio su cui si fonda il Duomo di Agrigento

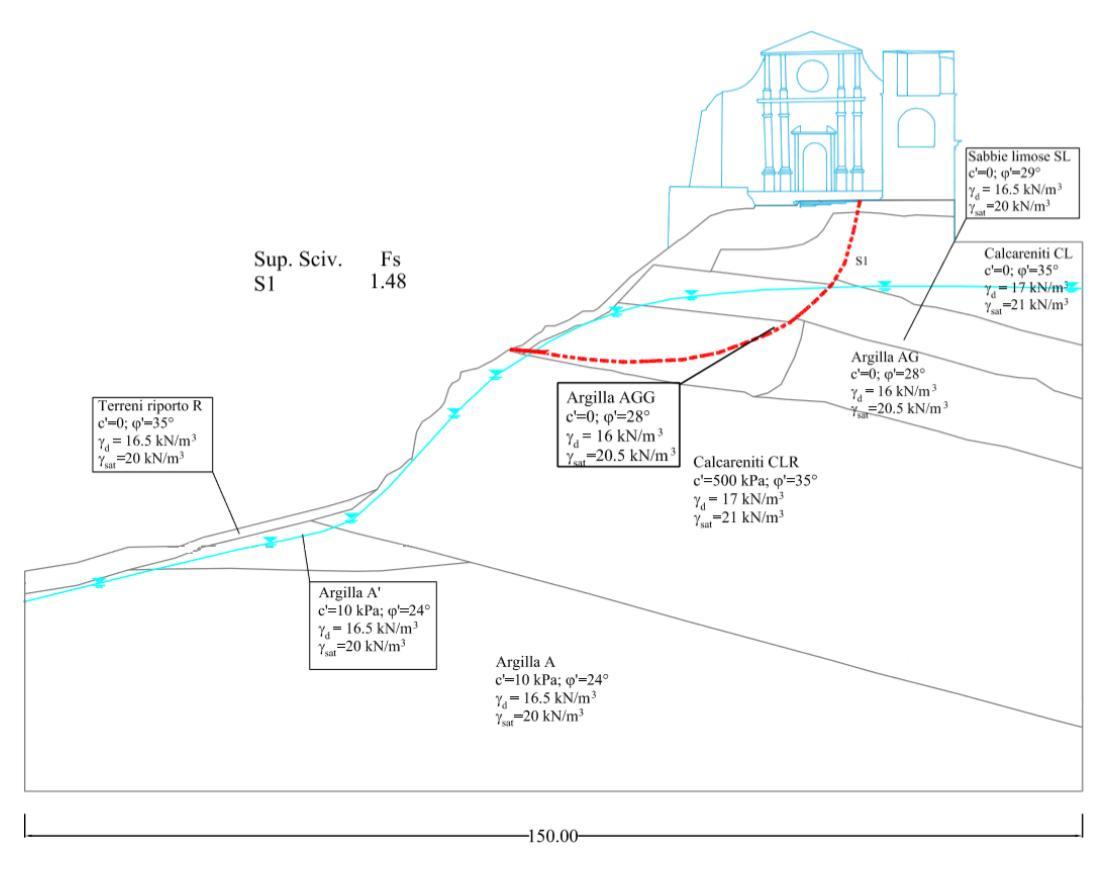
Figura 3.37 Sezione A-A' superficie di scivolamento determinata mediante parametri di picco e coesione nulla. Modificata da Valore (2013)

dei pali radice sotto le colonne del Duomo. Tutti i meccanismi di rottura individuati in Valore (2013) hanno andamento curvilineo, si sviluppano prevalentemente lungo terreni a grana fine (argille AG, AGG, sabbie limose SL) e si raccordano con la fenditura mediante un andamento subverticale. Nella zona più a valle di questa, in corrispondenza del pendio Nord, i meccanismi di rottura sono stati ipotizzati in quanto vi è l'impossibilità di installarvi degli inclinometri a causa della forte acclività e per la difficoltà d'accesso. Valore (2013) evidenzia che i meccanismi di rottura, a tempo dell'analisi, risultano localizzati e non presentano un avanzamento in direzione Sud, effetto positivo derivante probabilmente dalla presenza dei pali radice di sottofondazione delle colonne del Duomo. Infatti, nella zona del sagrato, in cui non è stata inserita alcuna opera di rinforzo delle fondazioni, si manifesta una tendenza al propagarsi della fenditura fino a lambire quasi la torre campanaria.

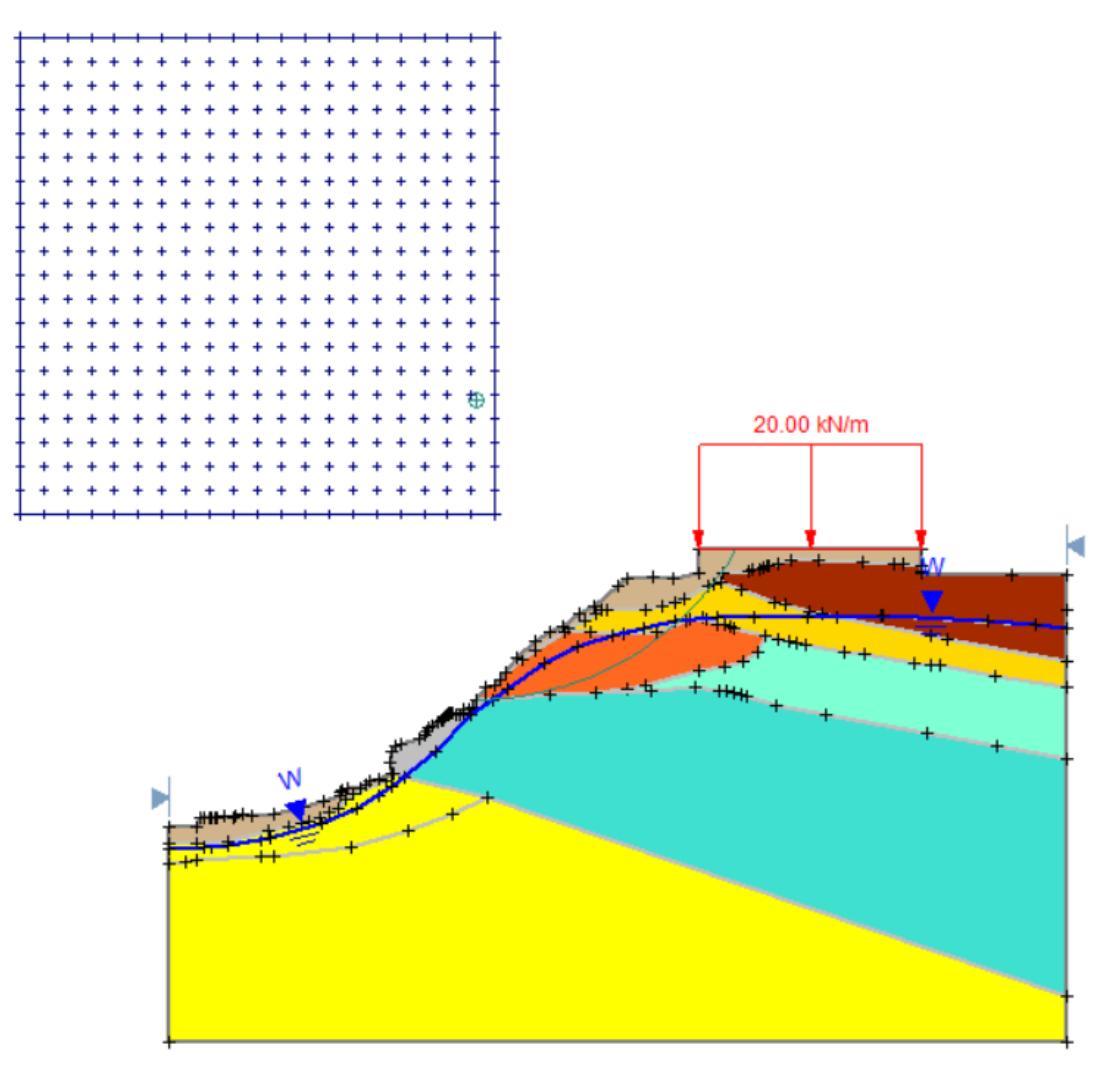
Figura 4.1 Centri delle superfici di scorrimento circolari all'interno della griglia

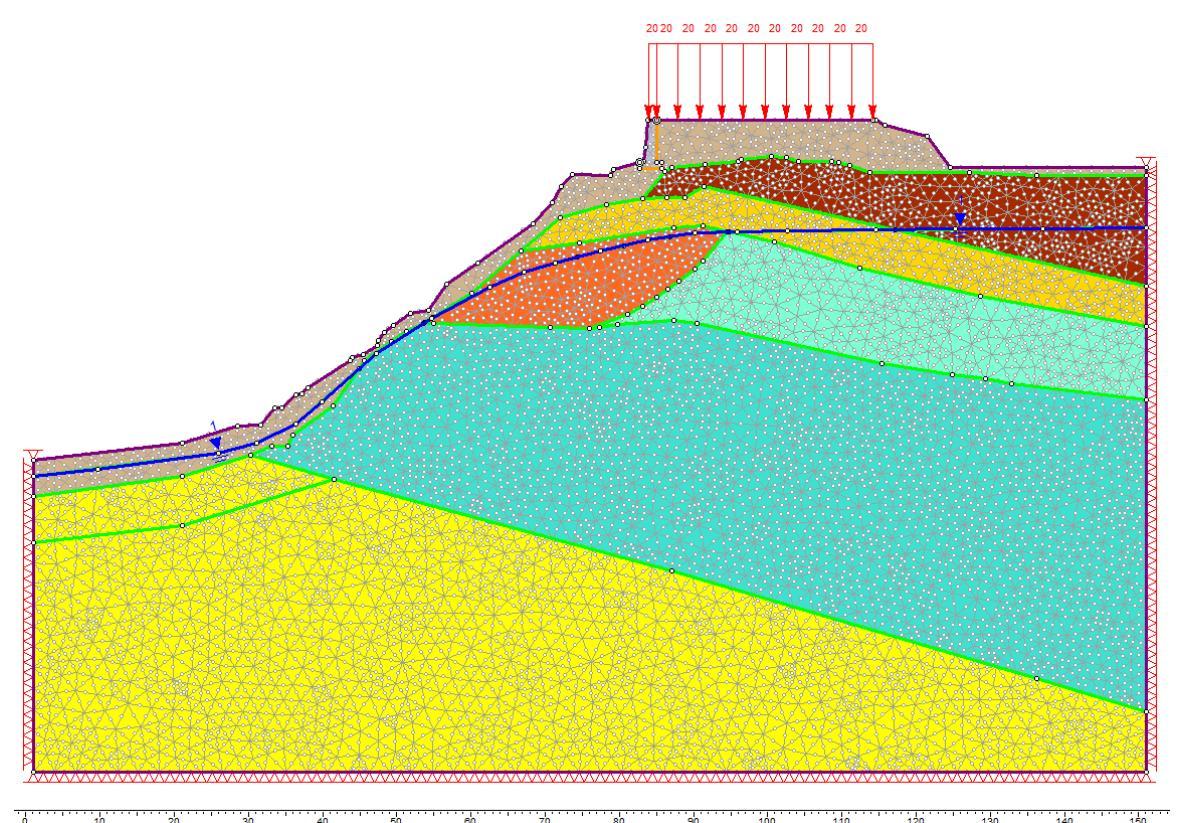
Figura 4.4 Generazione della mesh e individuazione delle condizioni al contro

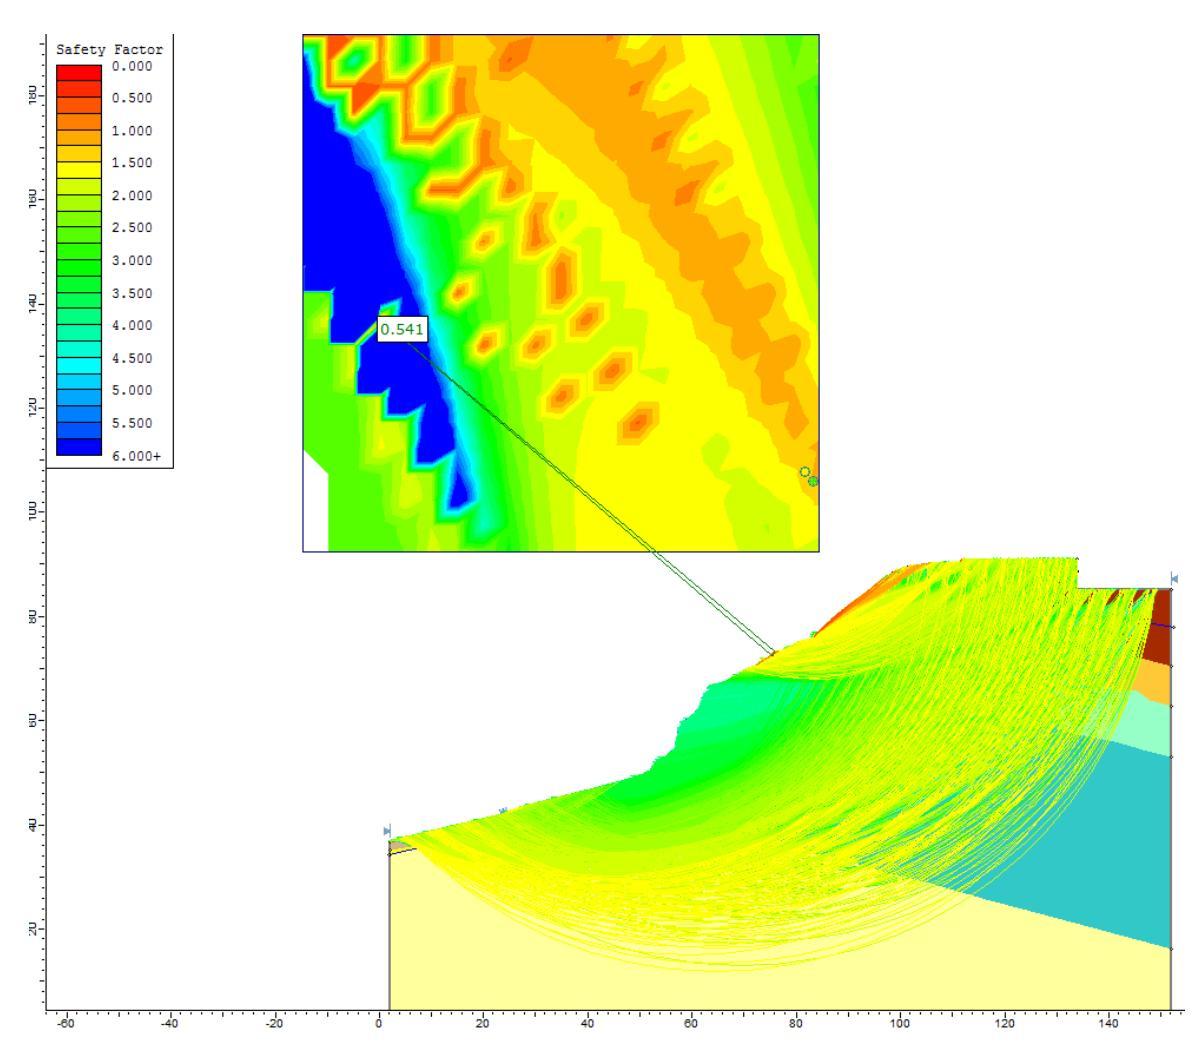
Figura 4.6 Individuazione della superficie con fattore di sicurezza minore per la sezione A-A'

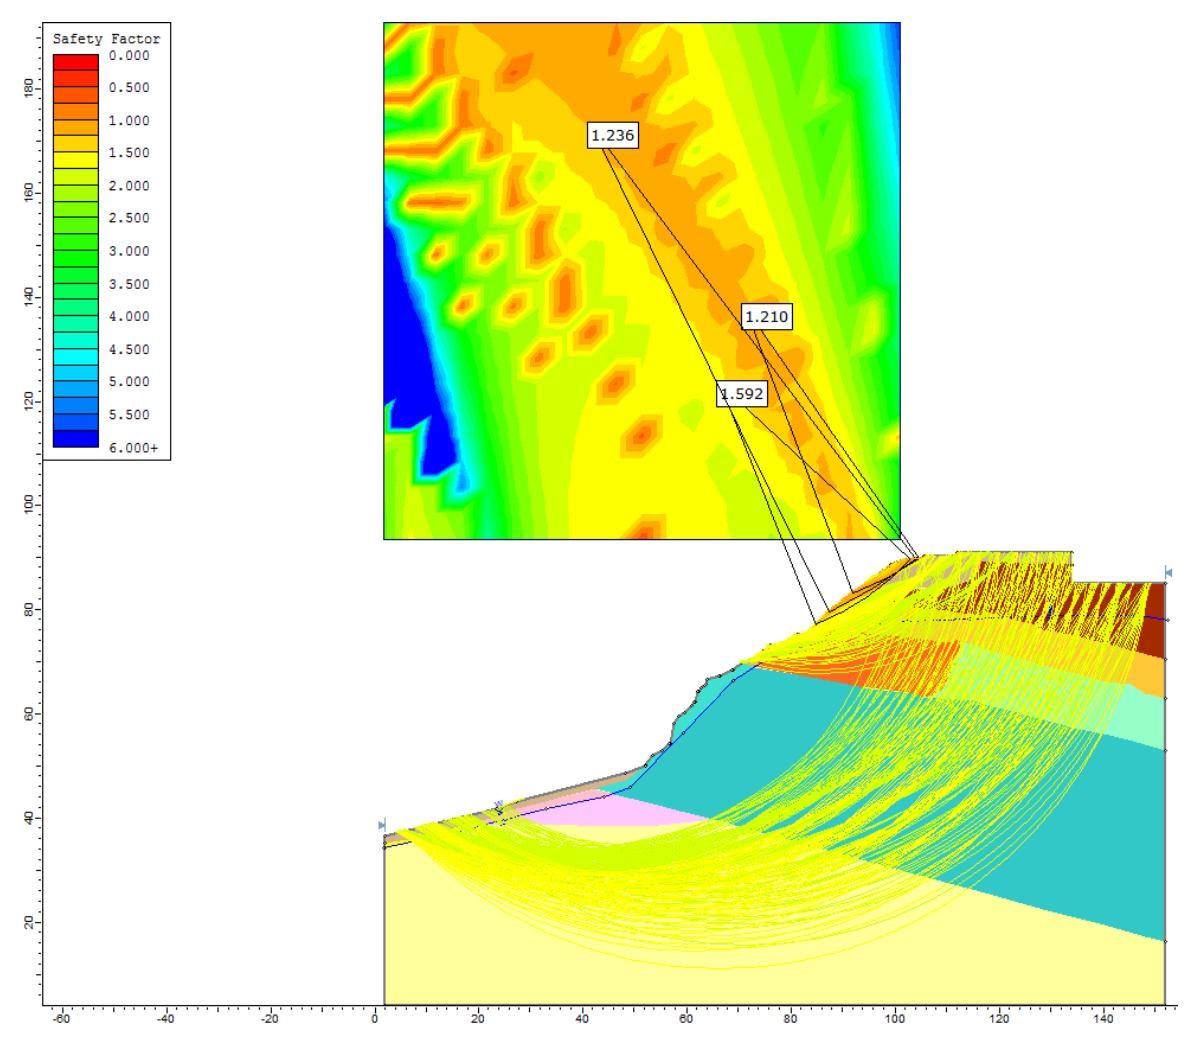
Figura 4.7 Individuazione della superficie con fattore di sicurezza minore per la sezione A-A'

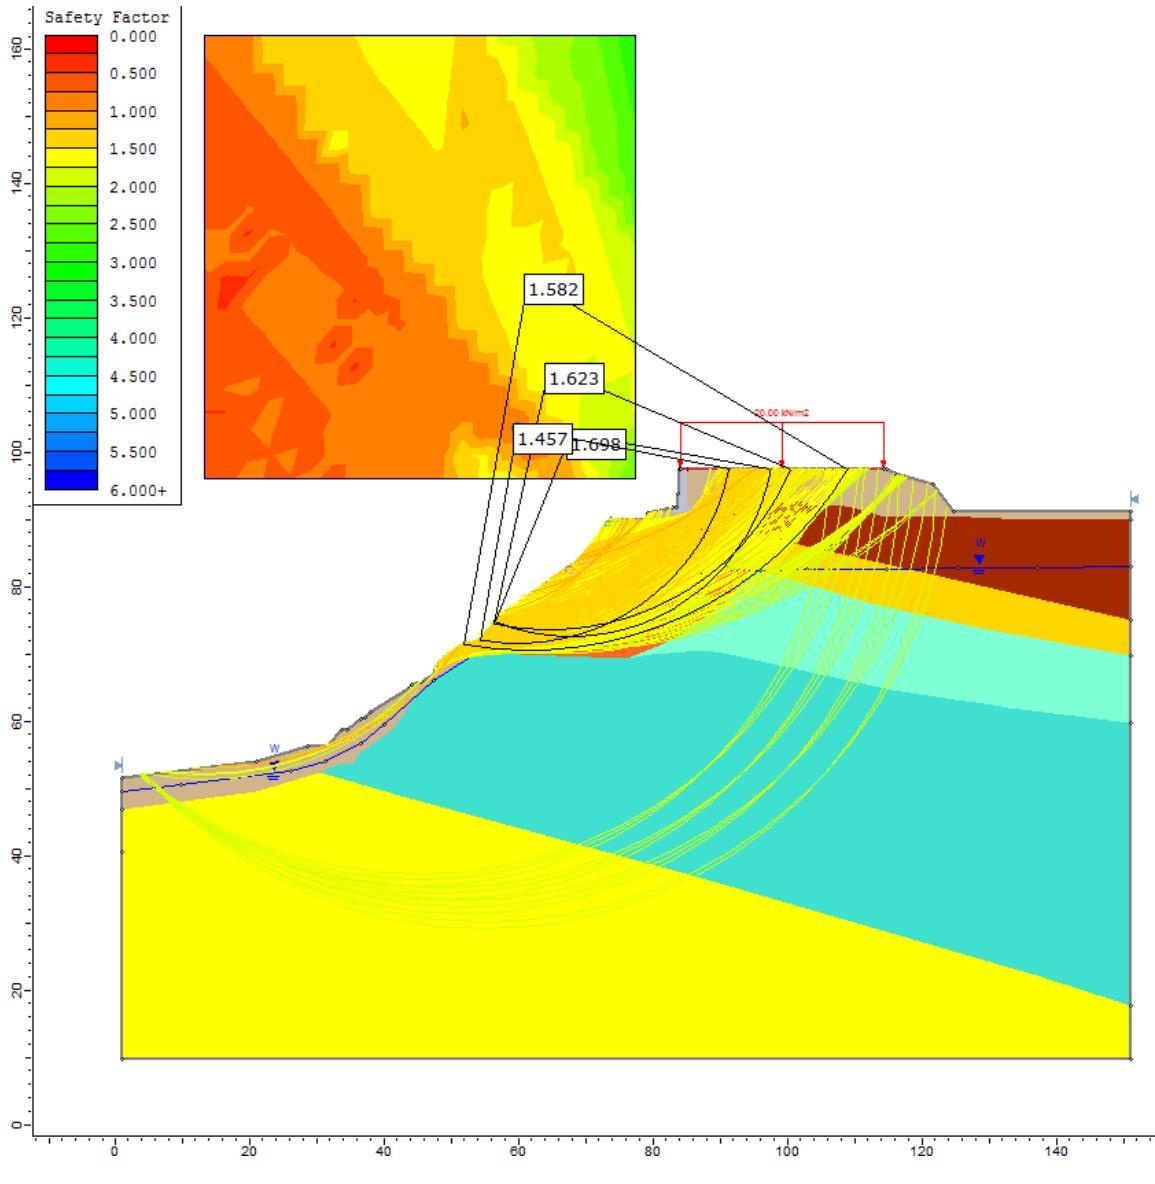
Figura 4.11 Sezione B-B'. Superfici di scivolamento con fattore di sicurezza compreso tra 1.1 e 2

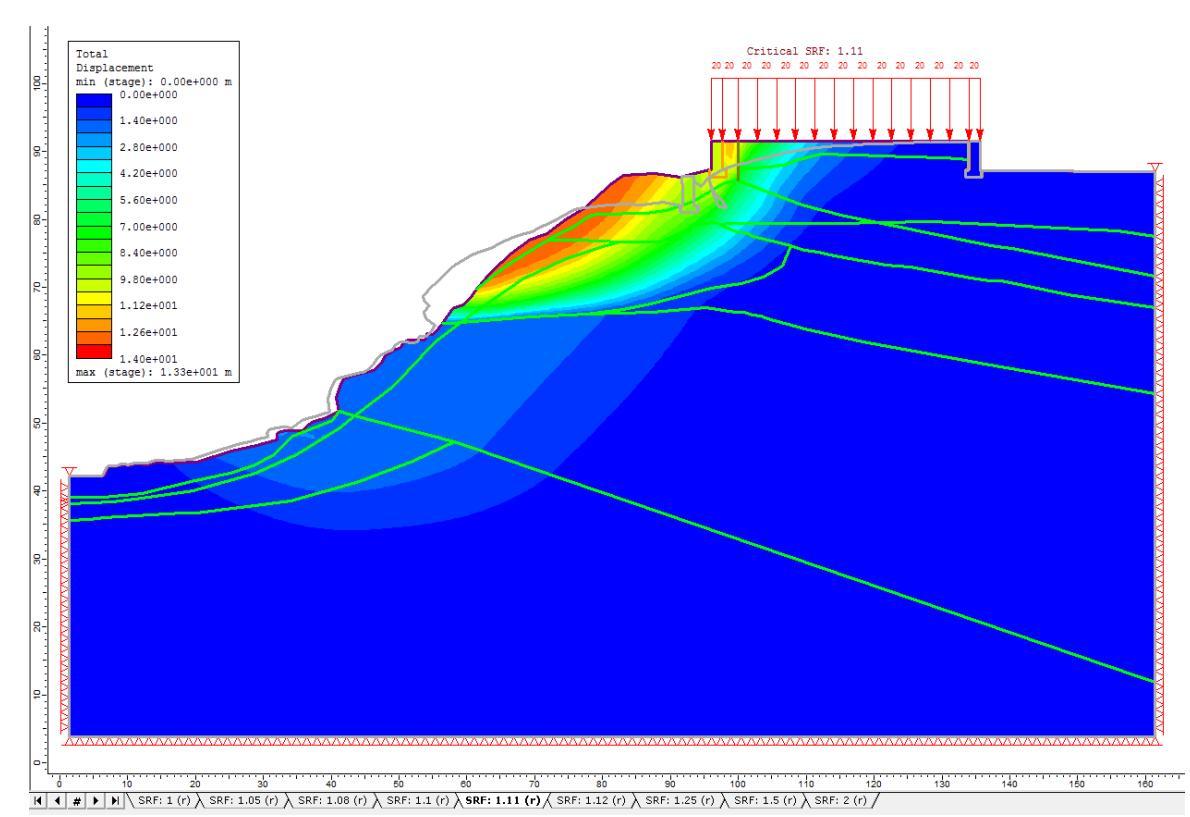
Figura 4.21 Sezione C1-C1'. Deformata del pendio a seguito del collasso

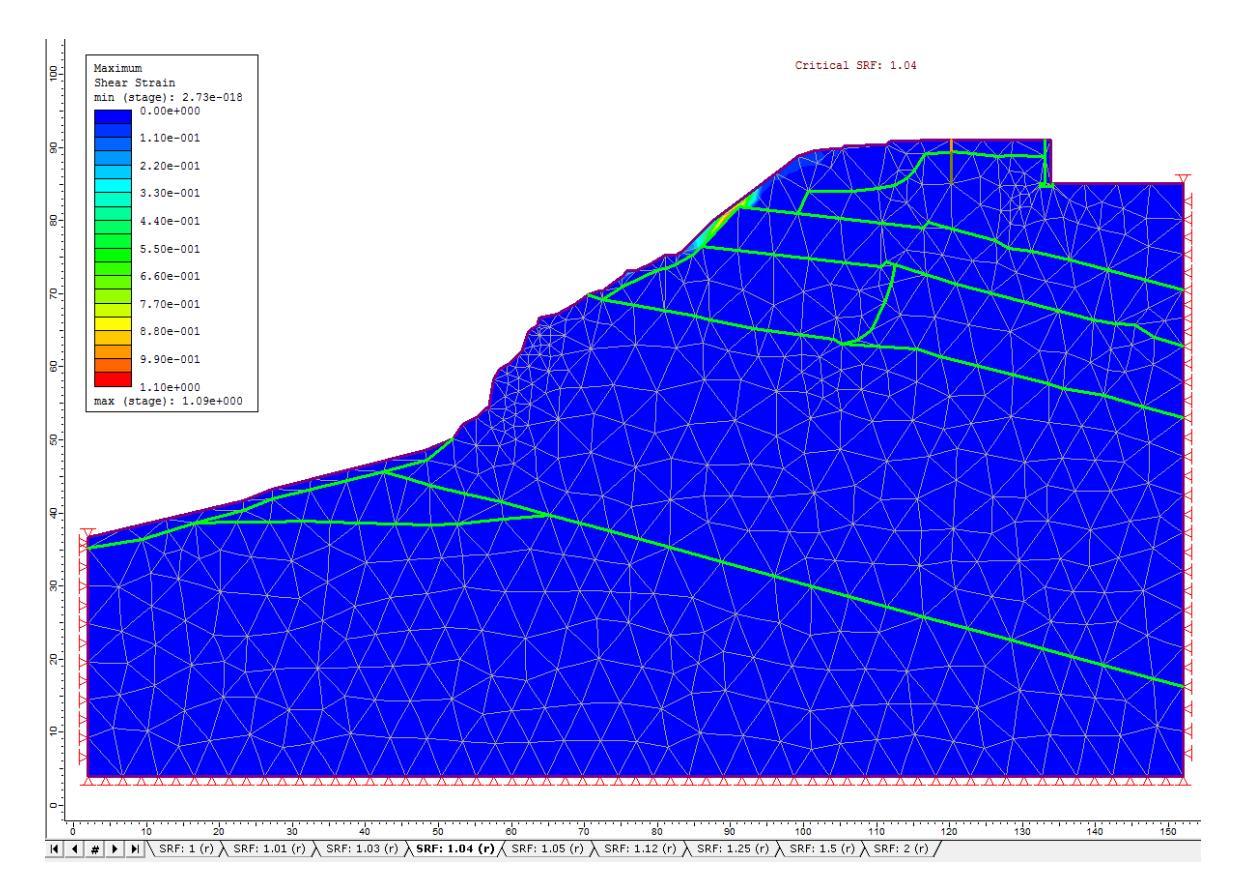
Figura 4.22 Sezione A-A' Risultato dell'analisi SSR

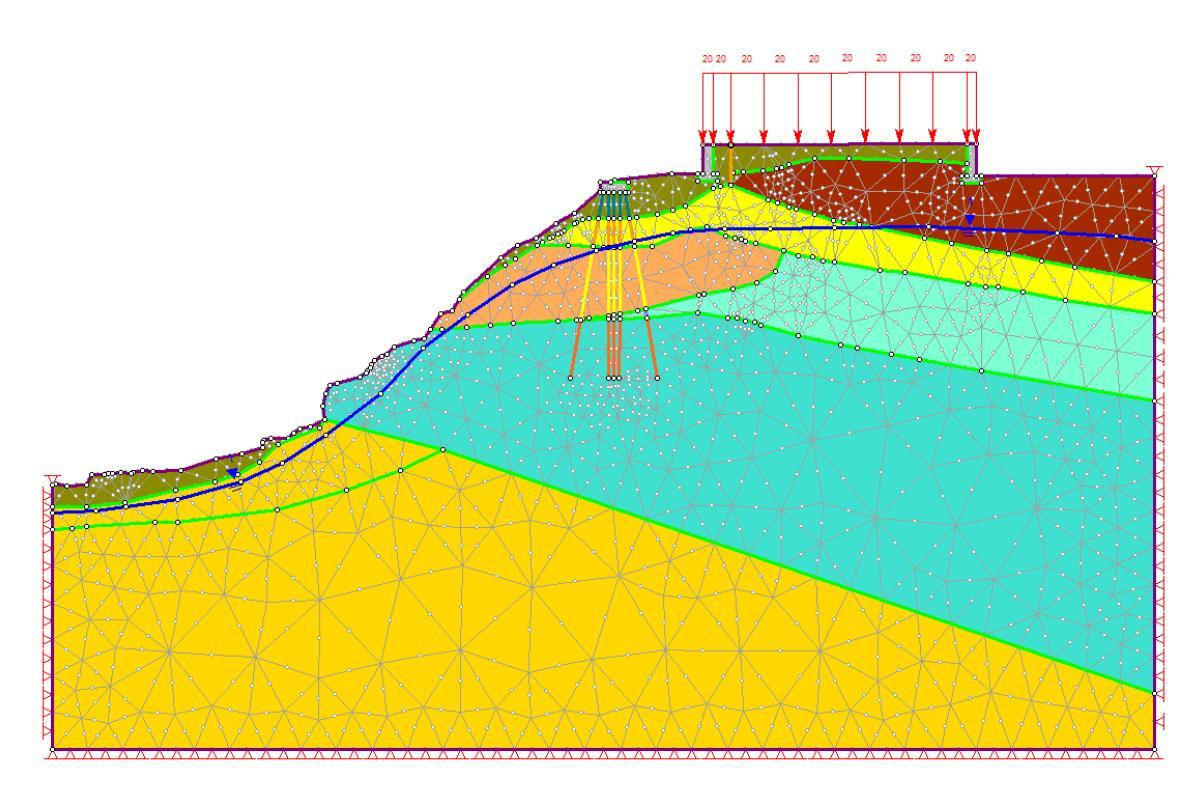
Figura 5.3 Inserimento degli interventi previsti nella fase 1 per la sezione C1-C1'

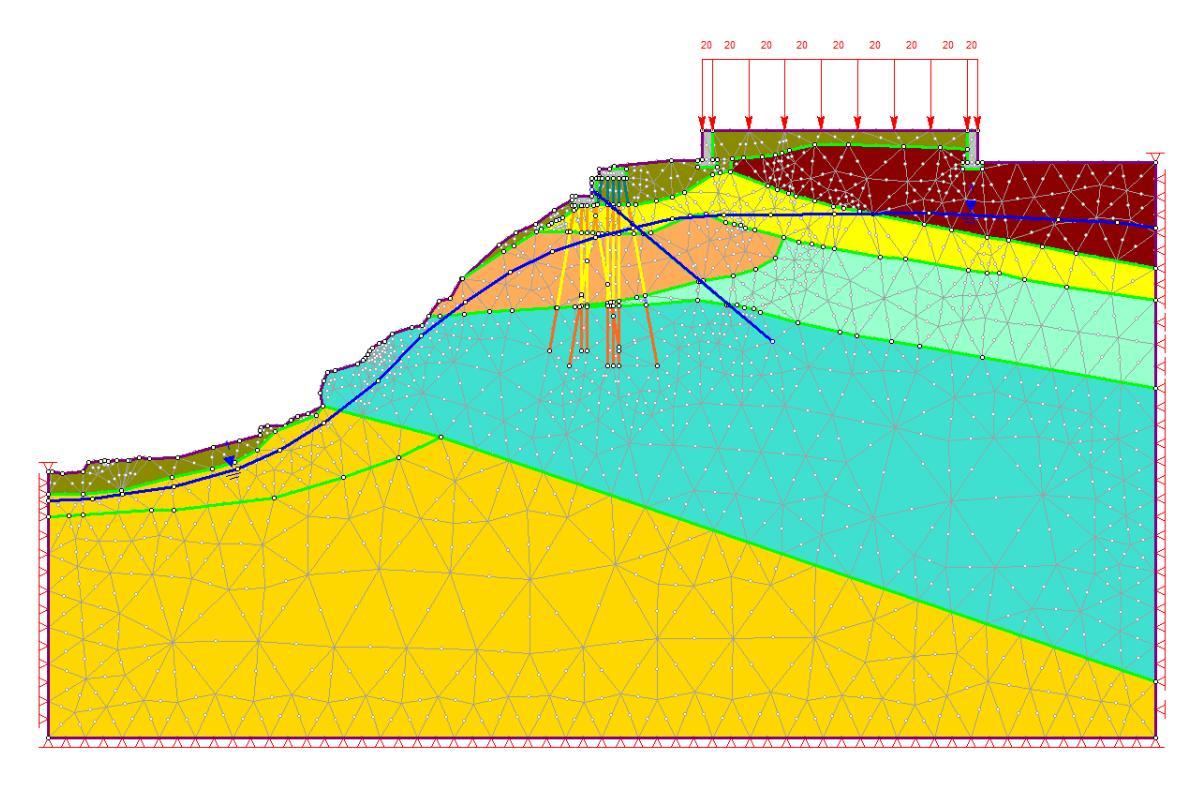
Figura 5.5 Inserimento degli interventi previsti nella fase 2 per la sezione C1-C1'

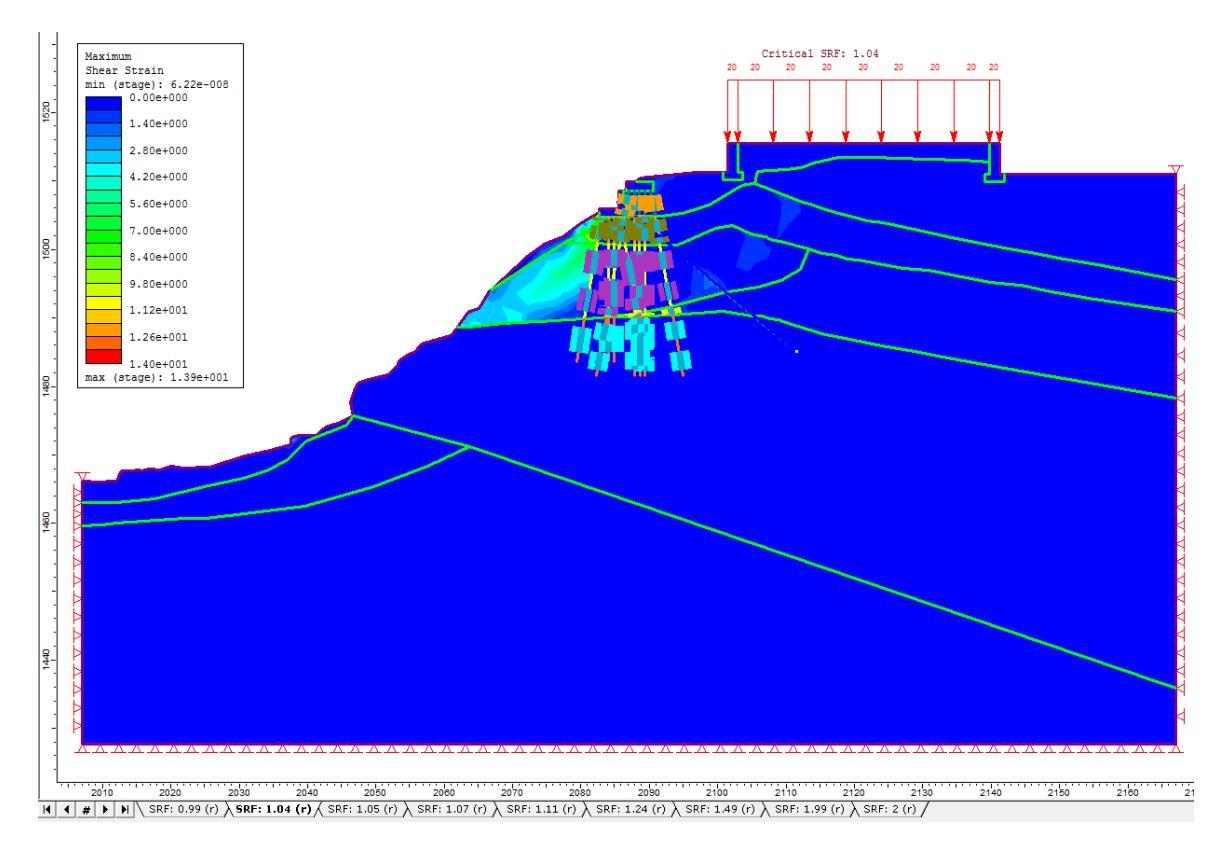
Figura 5.6 Risultati dell'analisi SSR a seguito dell'inserimento delle opere previste nella fase 2 per la sezione C1-C1'

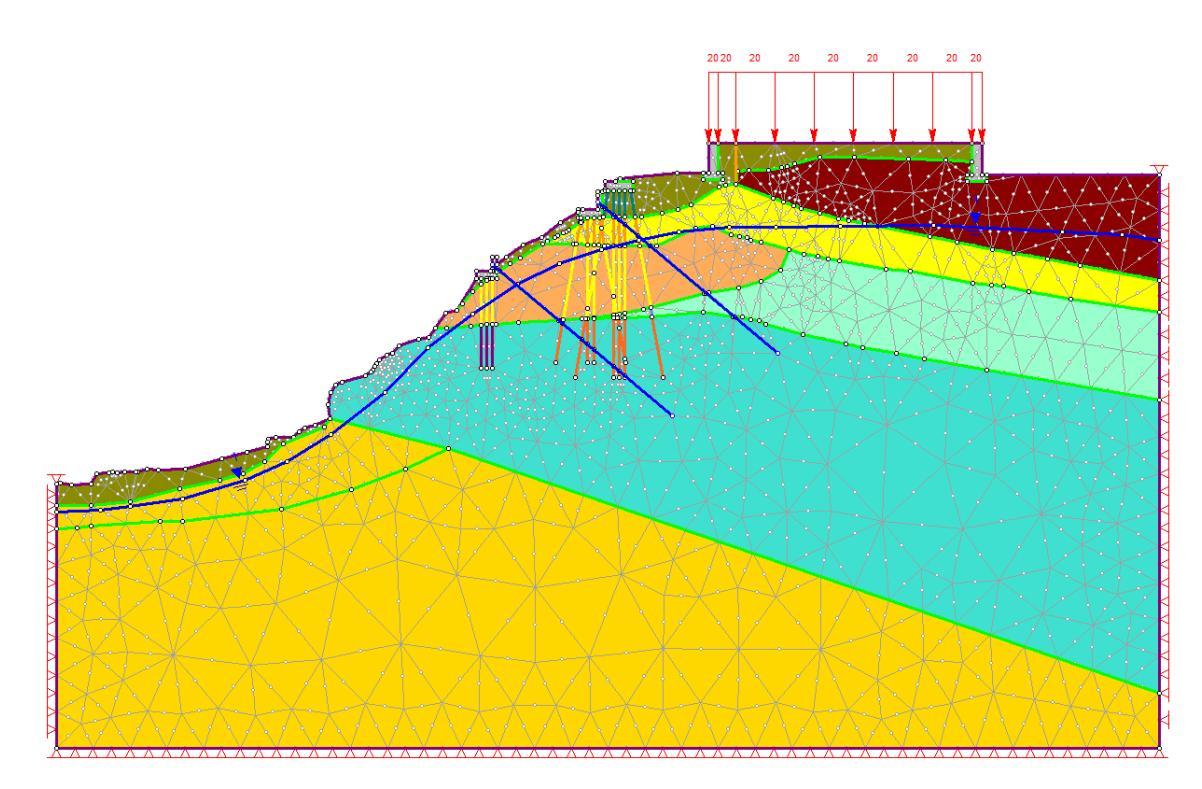
Figura 5.7 Inserimento degli interventi previsti nella fase 3 per la sezione C1-C1'

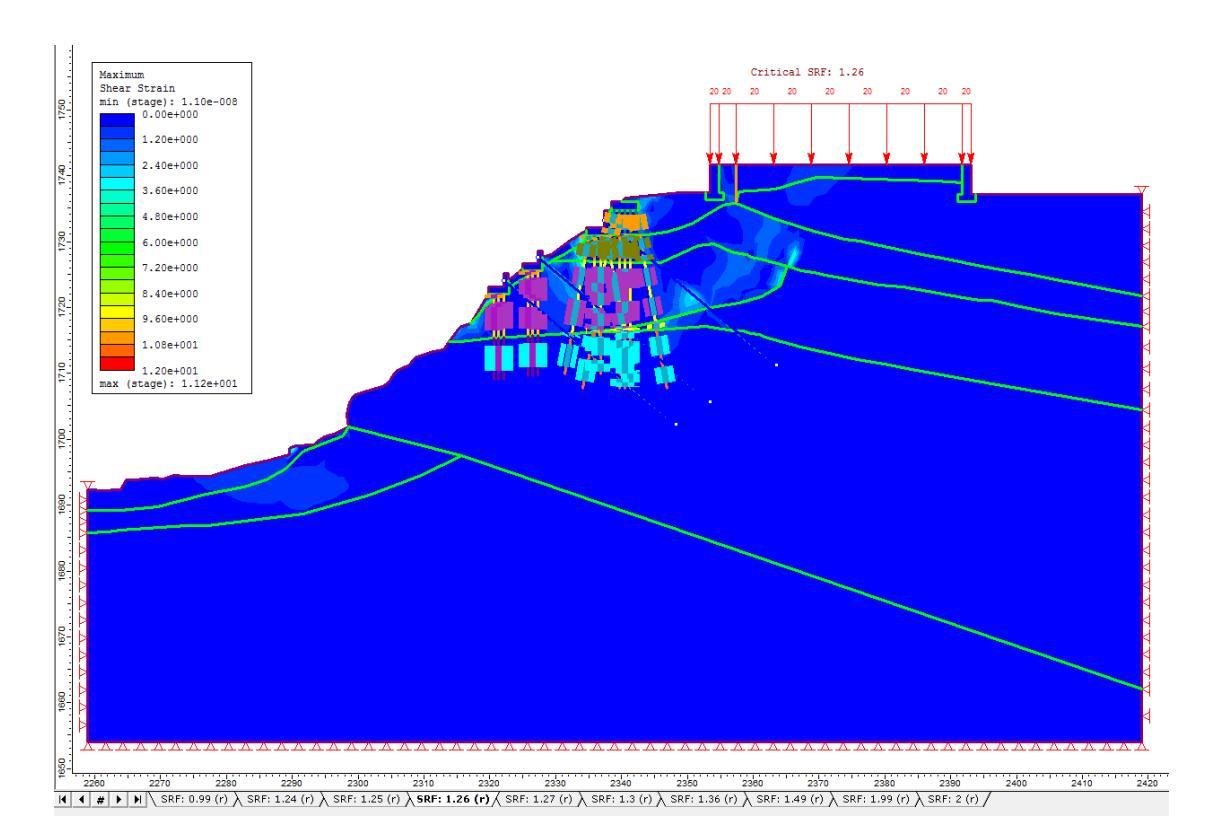
Figura 5.10 Risultati dell'analisi SSR a seguito dell'inserimento delle opere previste nella fase 4 per la sezione C1-C1'

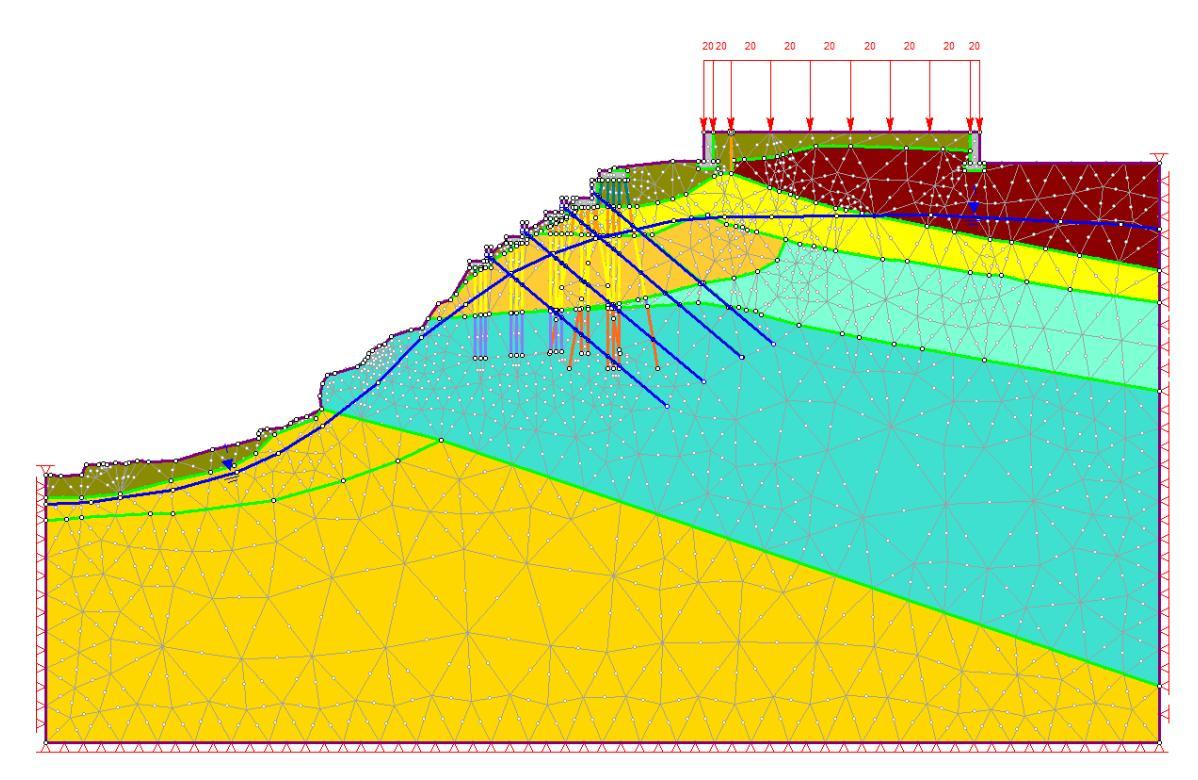
Figura 5.11 Inserimento degli interventi previsti nella fase 5 per la sezione C1-C1'

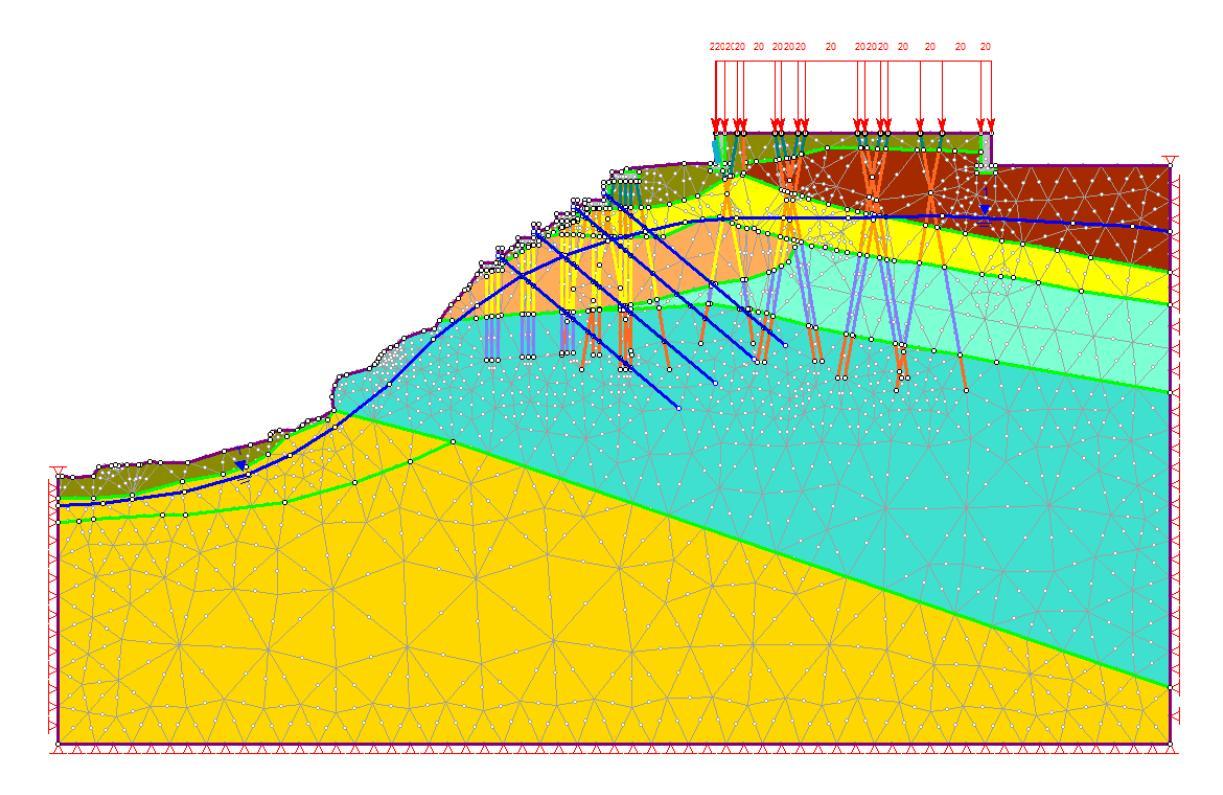
Figura 5.13 Inserimento degli interventi previsti nella fase 6 per la sezione C1-C1'

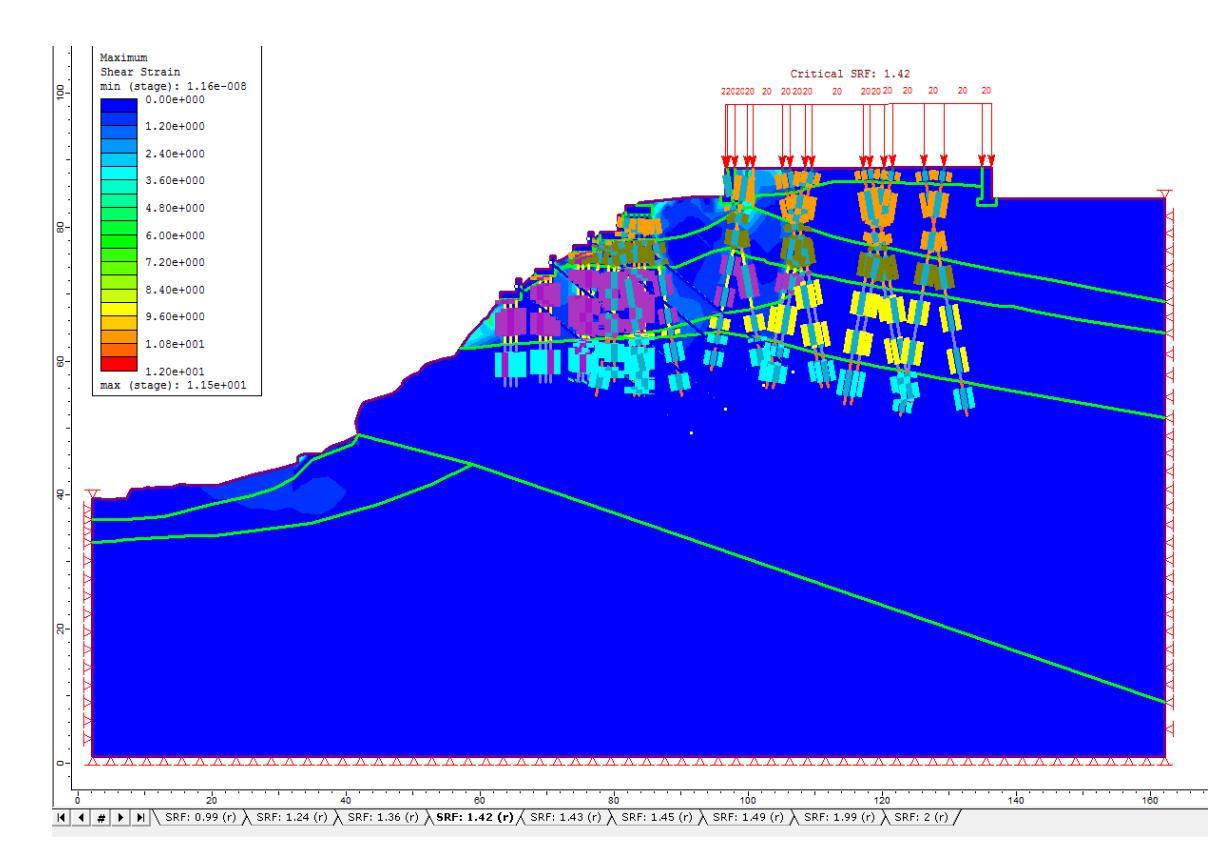
Figura 5.14 Risultati dell'analisi SSR a seguito dell'inserimento delle opere previste nella fase 6 per la sezione C1-C1'
