## Politecnico di Torino

## Corso di Laurea Magistrale in Ingegneria Aerospaziale A.A. 2022-2023

# Nanotecnologie applicate all'aeronautica come trattamento superficiale al fine di migliorare la resistenza alla corrosione

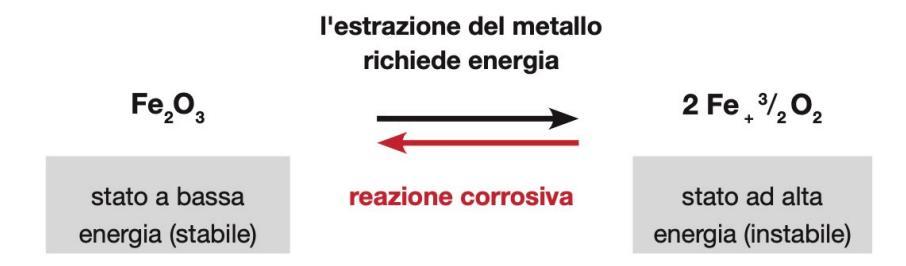
**Figura 6:** Reazione chimica del ferro durante la corrosione ed il processo di estrazione del metallo.

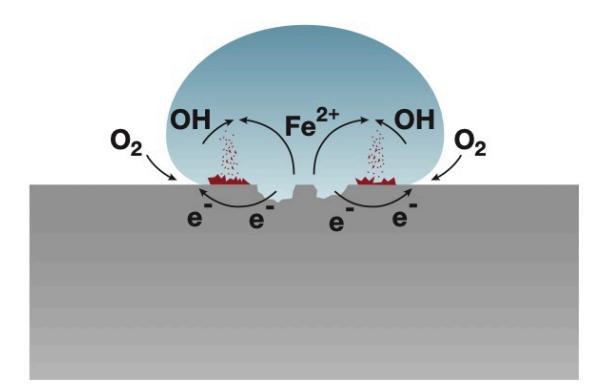
**Figura 7:** Schema della corrosione del ferro sotto una goccia d'acqua: dissoluzione del metallo, riduzione dell'ossigeno e formazione della ruggine.

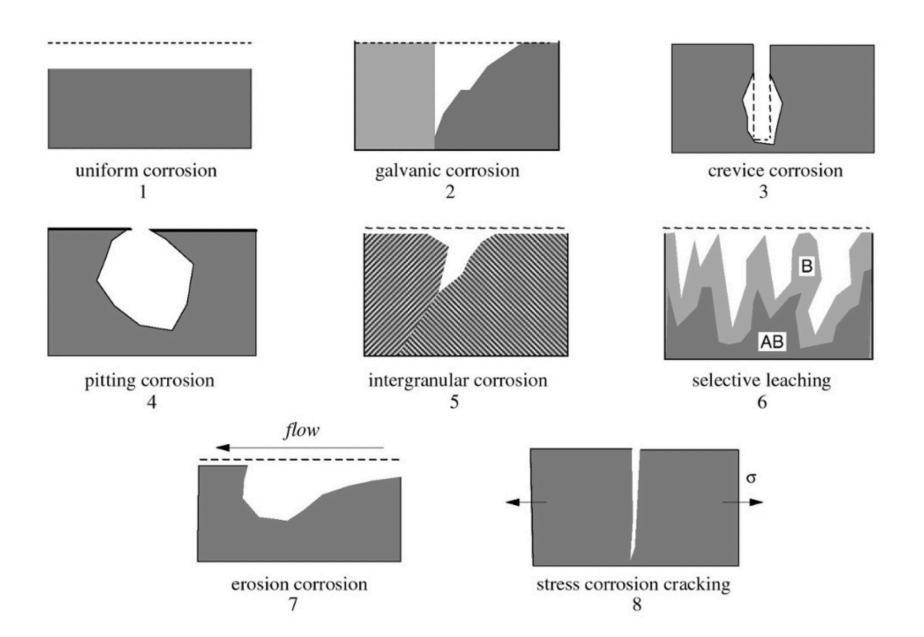
Figura 8: Rappresentazione schematica delle otto forme di corrosione.

Nella figura 8 è possibile osservare una rappresentazione semplificata delle differenti forme di corrosione che verranno di seguito trattate nello specifico.

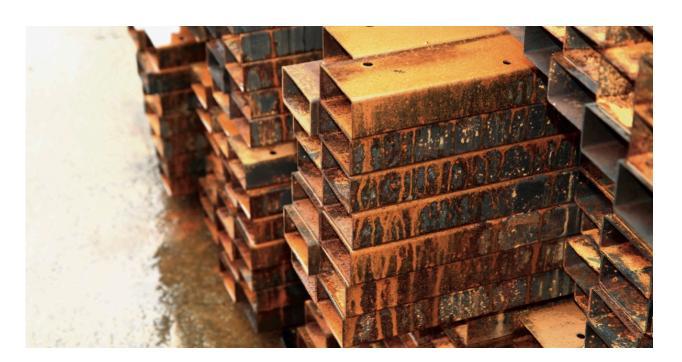
Figura 9: Corrosione uniforme di componenti in acciaio.

Questa forma di corrosione, di cui è possibile osservare un esempio nella *figura 9*, dove il fenomeno naturale colpisce delle barre in acciaio, non costituisce motivo di preoccupazione, mentre le altre sì, poiché più difficili da predire: sono localizzate e limitate a specifiche zone delle strutture interessate, configurandosi per tale ragione come causa inaspettata di cedimenti prematuri.

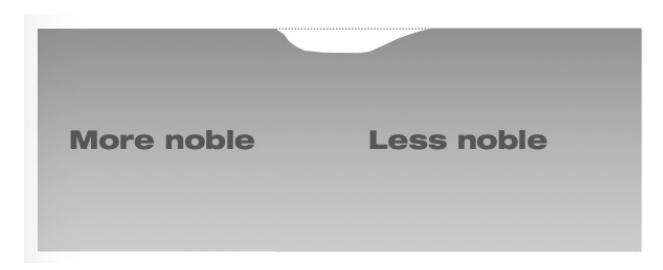
Figura 10: Elementi per la corrosione galvanica.

Due metalli differenti, immersi in una soluzione elettrolitica acquosa, spesso danno vita ad una differenza di potenziale. Se questi metalli vengono posti in contatto tra loro, anche mediante collegamento elettrico, la differenza di potenziale produce un flusso di elettroni tra le componenti metalliche. Solitamente il metallo meno nobile viene dissolto (reazione parziale della dissoluzione anodica), mentre il metallo più nobile non viene attaccato dal processo corrosivo (funge da catodo per la riduzione dell'ossigeno). In generale, il catodo, o metallo catodico, si corrode molto poco o addirittura non presenta questa fenomenologia in questo tipo di accoppiamento, come si può osservare nella *figura 10*.

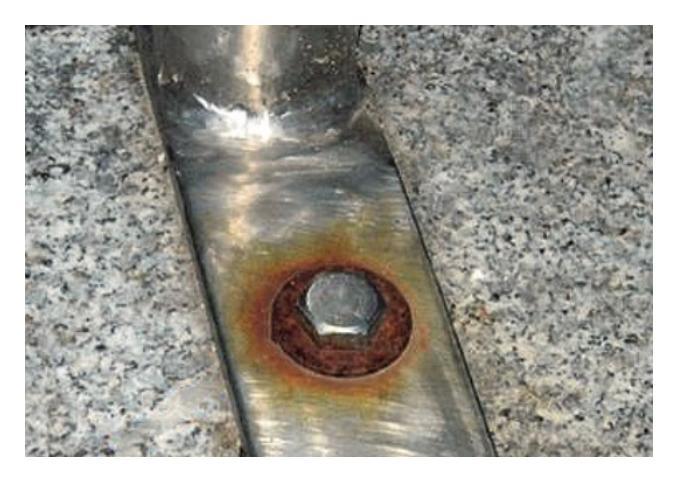
**Figura 11:** Esempio di corrosione galvanica: acciaio al carbonio zincato (rondella) e acciaio inox (vite e componente).

Nella *figura 11* viene mostrato un esempio di corrosione galvanica: l'acciaio al carbonio zincato è quello che nell'accoppiamento srutturale risulta essere il meno nobile tra i metalli, per cui oggetto del fenomeno corrosivo. A causa dell'elettricità e dei metalli coinvolti, questa forma di corrosione viene definita *galvanica* o *metallo-metallo*. La forza guida per questo tipo di fenomeno è di fatto costituita dalla differenza di potenziale sviluppata dai due metalli.

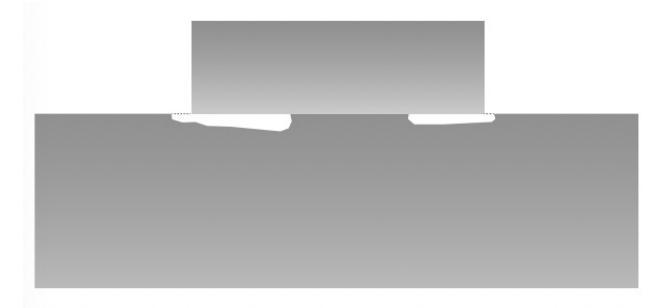
Figura 12: Possibile sede di innesto per la corrosione interstiziale.

Questo genere di attacco è di solito associato a piccoli volumi di soluzioni stagnanti causati dalla presenza di fessure, come si scorge nel modello rappresentativo della *figura 12*, guarnizioni, giunti sovrapposti, depositi superficiali, interstizi presenti sotto i bulloni e teste di rivetti. Per questa ragione, questa forma di corrosione è definita *interstiziale* o *da deposito*. Esempi di depositi che possono produrre corrosione interstiziale sono sabbia, residui di sporco, prodotti di corrosione o residui solidi in generale. I depositi in generale agiscono come schermo e definiscono le condizioni stagnanti, necessarie alla corrosione. Per far sì che l'interstizio diventi sede per l'innesco del fenomeno corrosivo deve essere sufficientemente ampio per permettere l'entrata del liquido e sufficientemente stretto per mantenere le condizioni di una zona stagnante, come quello che si può creare tra una rosetta ed un dado (*figura 13*). Per tale ragione questo tipo di corrosione richiede solitamente delle aperture sul metallo di pochi millesimi di un pollice o meno di profondità.

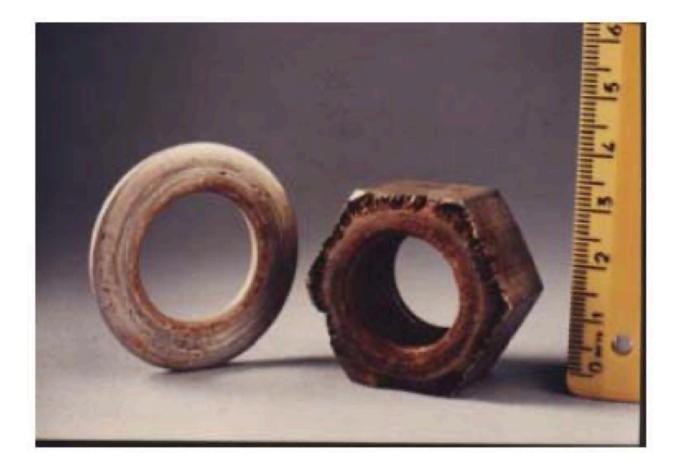
**Figura 13:** Esempio di corrosione interstiziale verificatosi tra un dado e la rispettiva rosetta.

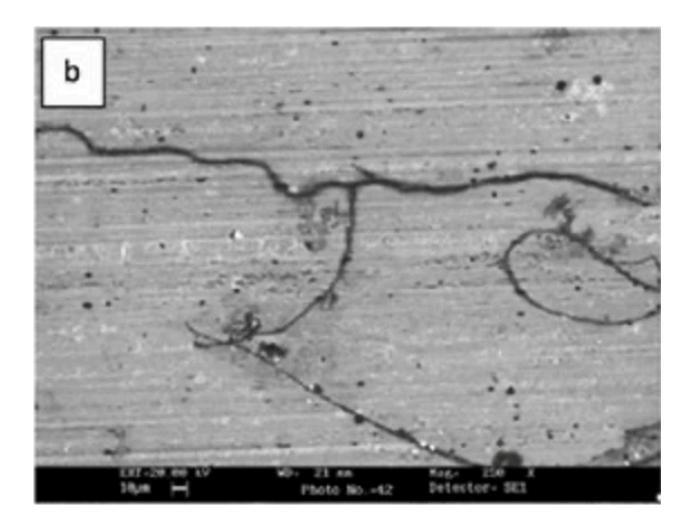
**Figura 14:** Esempio di corrosione filiforme generata dall'acido citrico su lega AA1200 H22 dopo 72 ore di esposizione.

Nella *figura 14* viene riportato un esempio di *corrosione filiforme*, generata dall'acido citrico su lega AA1200 H22 dopo 72 ore di esposizione.

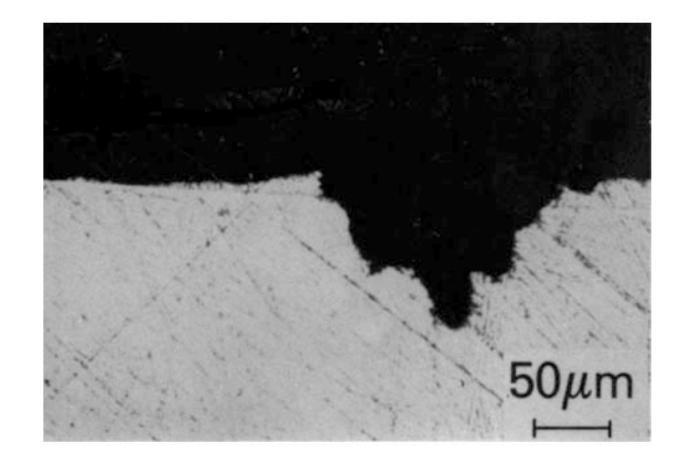
Figura 15: Vista in sezione di un alveolo su Al 6061 provocato da soluzione di NaCl a 0.1M.

Le cavità, di cui si può apprezzare un esempio al microscopio nella *figura 15*, che si creano, comportano una bassa perdita di massa del metallo e sono difficili da rilevare, a causa delle dimensioni caratteristiche e perché spesso la loro superficie risulta coperta dai prodotti di corrosione stessi. In aggiunta, risulta complesso valutare quantitativamente e comparare l'estensione del fenomeno per la variabilità dei fori che si possono formare nelle stesse condizioni, tanto da rendere questa forma di corrosione difficilmente predicibile con test di laboratorio. Questa tipologia di corrosione si verifica principalmente nei metalli passivi come l'alluminio, il titanio e l'acciaio inox, che devono la loro resistenza alla corrosione ad un sottile strato di ossido sulla superficie con spessore di pochi nanometri. Il processo di corrosione alveolare ha inizio proprio con una frattura locale dello strato passivo.

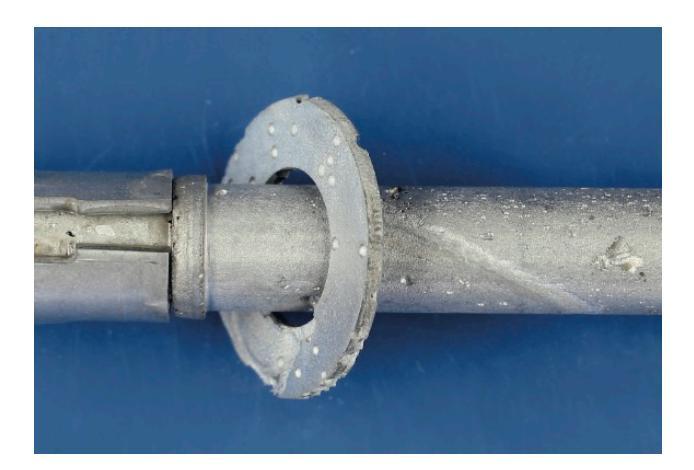
Figura 16: Corrosione alveolare su un componente in acciaio inox.

Nella *figura 16* si osservano dei *pits* in stato avanzato, poiché già visibili ad occhio nudo e riconoscibili come puntini bianchi sulla superficie del componente. Questa forma di corrosione è una delle più distruttive e insidiose: generalmente il fenomeno richiede mesi o anni

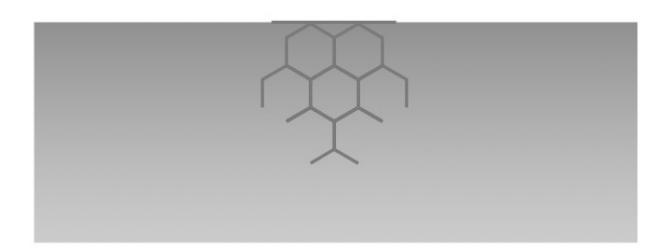
Figura 18: Rappresentazione della corrosione intercristallina.

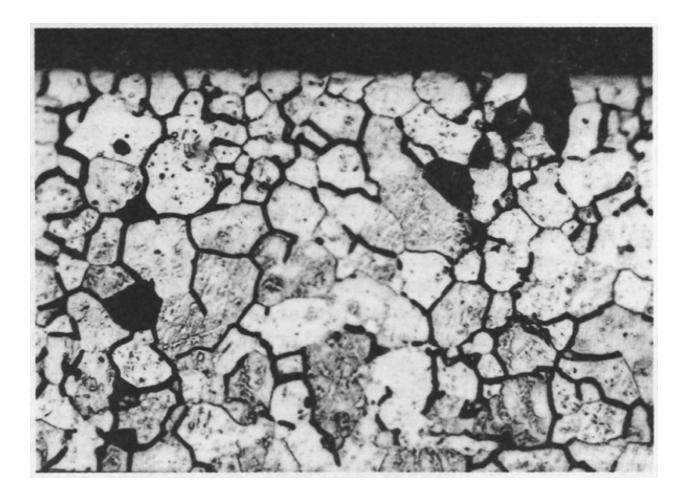
**Figura 19:** Ingrandimento 350x della corrosione intergranulare su componente in titanio in contatto con metanolo anidro contenente tracce di cloruri.

L'effetto più comune di questa tipologia di corrosione, di cui si può osservare un esempio grazie ad un ingrandimento di un componente in titanio, trattato con metanolo anidro contenente dei cloruri, al microscopio nella *figura 19*, è una rapida disgregazione meccanica, la quale comporta una perdita in duttilità del materiale. E' una forma di corrosione che comunemente viene prevenuta con l'utilizzo di materiali e processi di produzione appropriati.

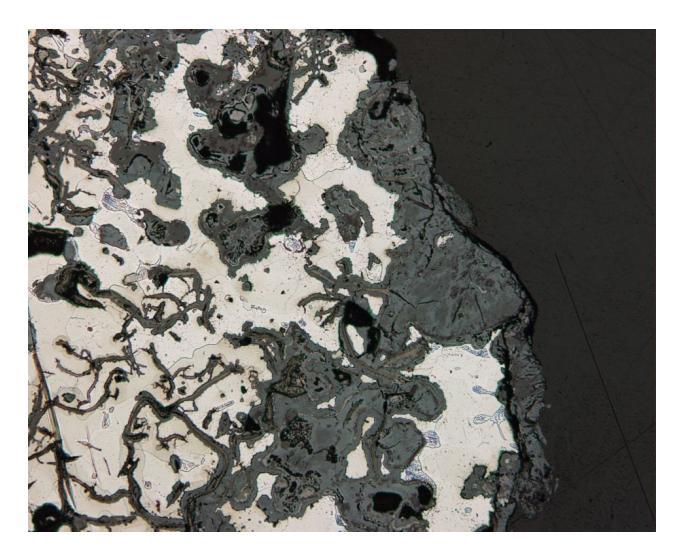
**Figura 20:** Ingrandimento 100x del fenomeno di lisciviazione selettiva in un componente in ghisa.

Nella figura 20 vi è l'ingrandimento di un componente in ghisa, che presenta il fenomeno corrosivo della lisciviazione selettiva.

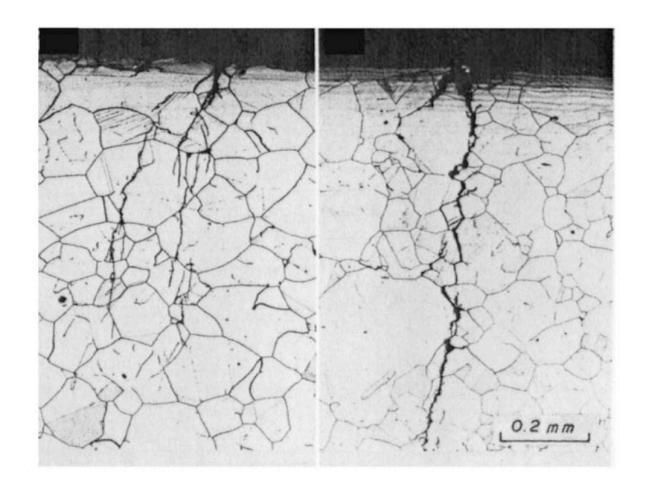
**Figura 21:** Stress Corrosion Cracking di acciaio 304 in soluzioni a concentrazioni differenti di cloruro di magnesio.

Nella figura 21 sono stati fotografati gli effetti di un processo di *tensocorrosione* su un componente in acciaio 304 immerso in soluzioni di cloruro di magnesio a concentrazioni differenti. Questa tipologia di corrosione non si caratterizza solamente come una sovrapposizione di fenomeni corrosivi e sollecitazioni meccaniche, ma può essere effettivamente visto come un processo autocatalitico autoaccelerante che produce tassi consistenti di dissoluzione del metallo (reazione anodica). Durante lo sviluppo del fenomeno in questione, la maggior parte della superficie del metallo risulta virtualmente inattaccata, fino a quando una piccola fessura attraversa il componente. Il tutto prende avvio dalla formazione di un alveolo, come si può apprezzare nella rappresentazione schematica del fenomeno in *figura 22*, che evolve in una crepa, la quale definisce una nuova superficie metallica attiva, dove può cominciare un nuovo processo di corrosione. Questo provoca un'ulteriore propagazione della crepa e quindi la formazione di nuove superfici metalliche attive. Il processo di dissoluzione del metallo nella crepa avanza rapidamente, fino al punto in cui vi è il cedimento meccanico.

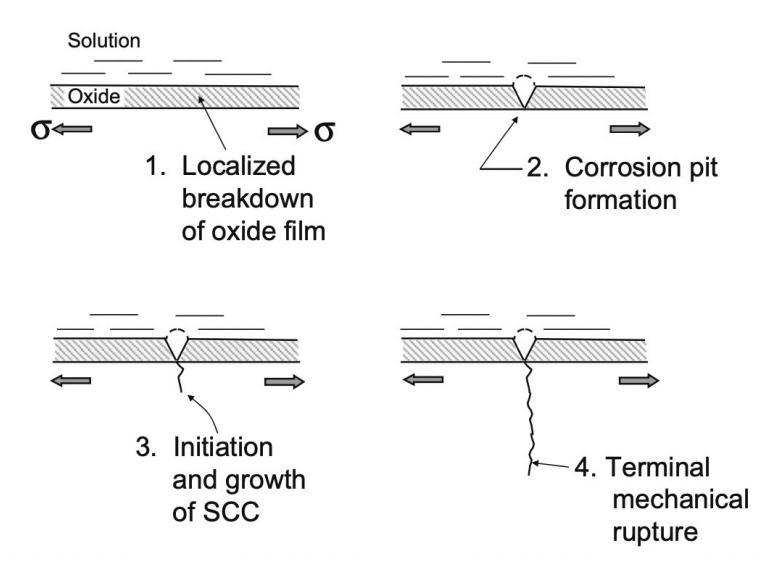
Figura 22: Fasi di sviluppo per la creazione di una frattura da SCC.

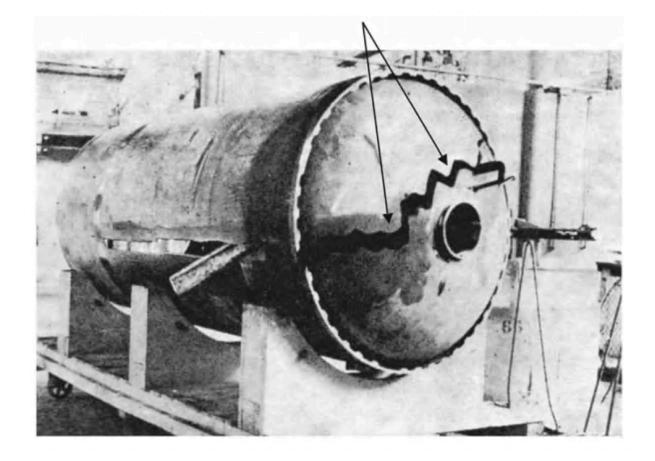
**Figura 23:** Frattura dell'involucro di un razzo in acciaio ad alta resistenza causato da SCC.

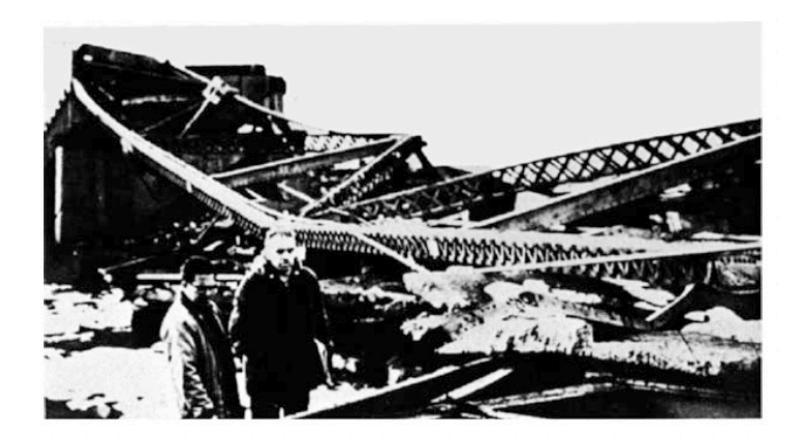
Figura 24: Foto del Silver Bridge crollato il 15 dicembre del 1967.

Il 15 dicembre del 1967 il Silver Bridge in Ohio, Stati Uniti d'America, cedette (*figura 24*), provocando la morte di 46 persone. La causa del cedimento strutturale fu attribuita allo stress meccanico ed alla corrosione degli elementi strutturali.

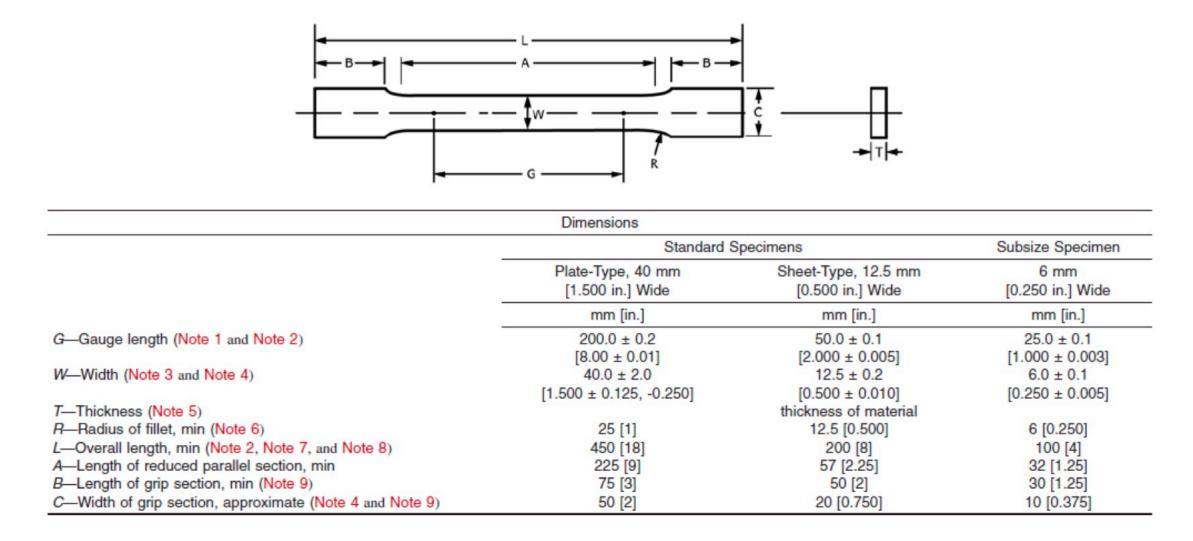
Figura 31: Schema del provino ad osso di cane tratto dalla normativa ASTM E8/E8M-21.

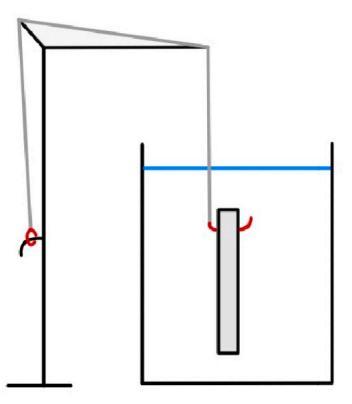
**Figura 32:** Schema dell'apparato strumentale per la realizzazione della prova di corrosione pensato inizialmente.

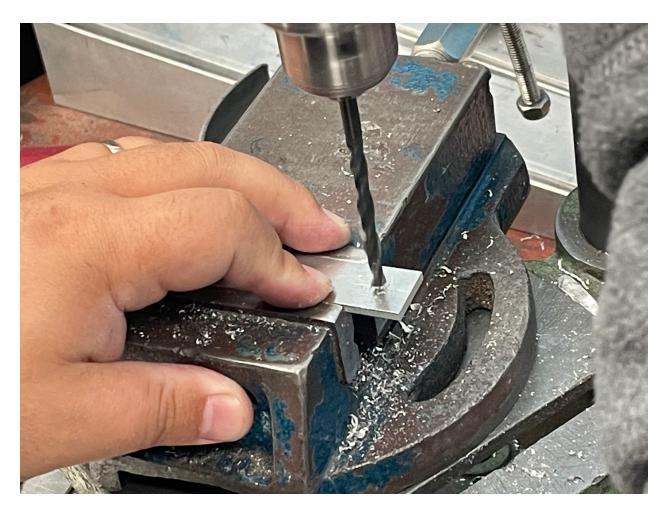
Figura 38: Processo di foratura nella parte di estremità del provino.

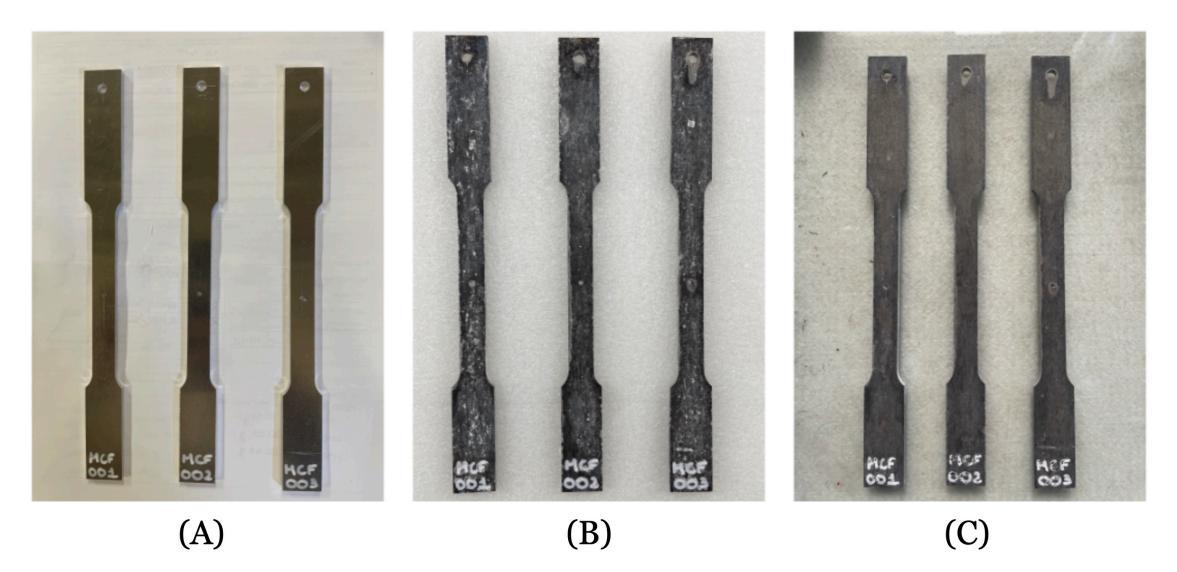
**Figura 60:** Provini MCF 001, MCF 002 ed MCF 003 pre bagno corrosivo (A), post bagno corrosivo (B)e dopo la pulizia (C).

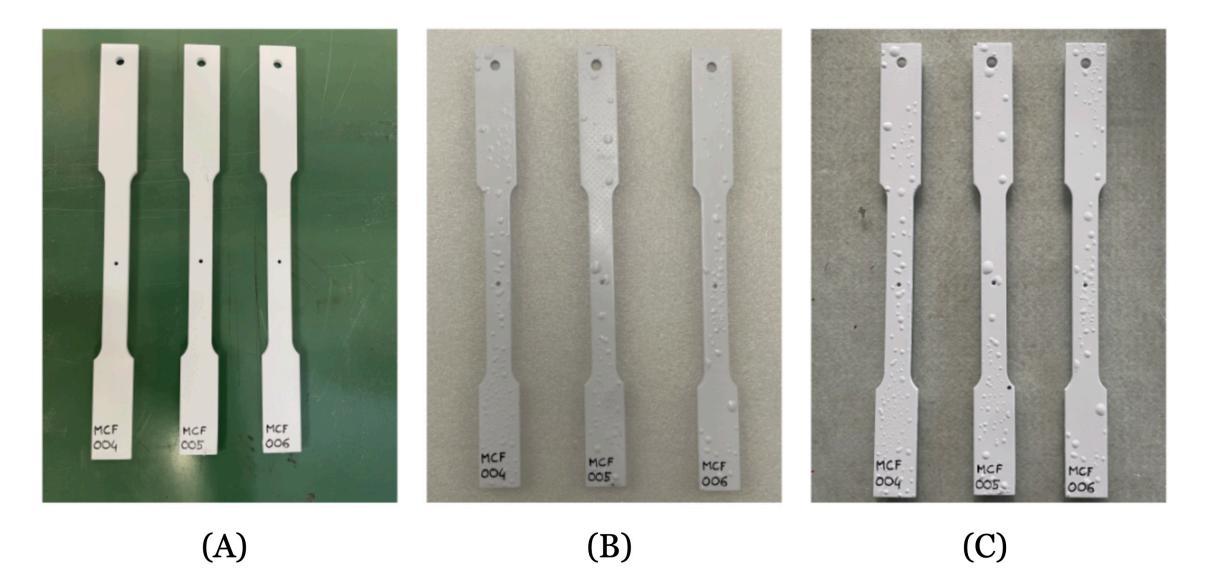
**Figura 61:** Provini MCF 004, MCF 005 ed MCF 006 pre bagno corrosivo (A), post bagno corrosivo (B) e dopo la pulizia(C).

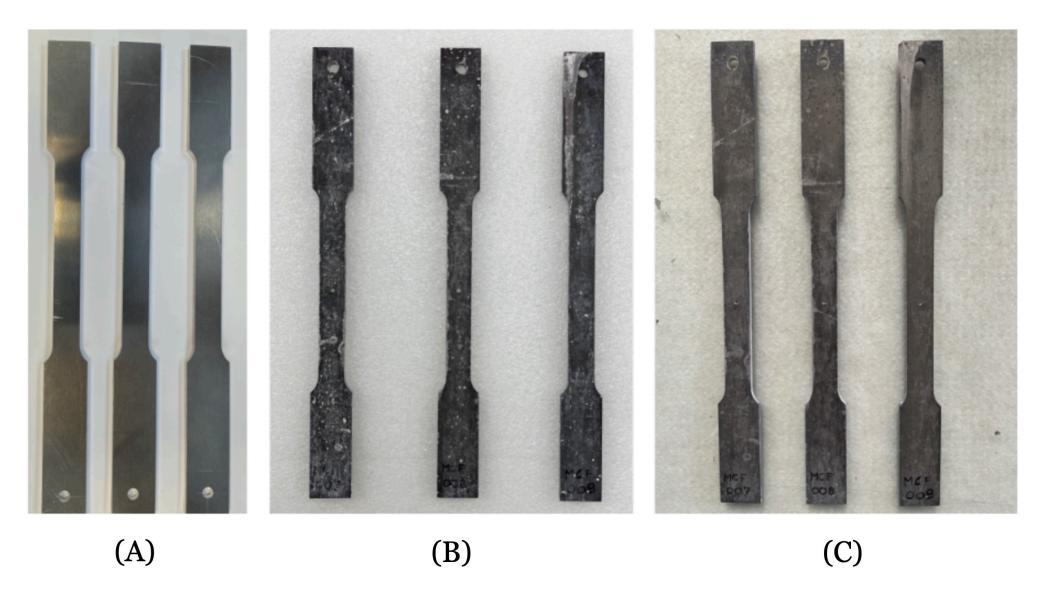
**Figura 62:** Provini MCF 007, MCF 008 ed MCF 009 pre bagno corrosivo (A), post bagno corrosivo (B) e dopo la pulizia (C).

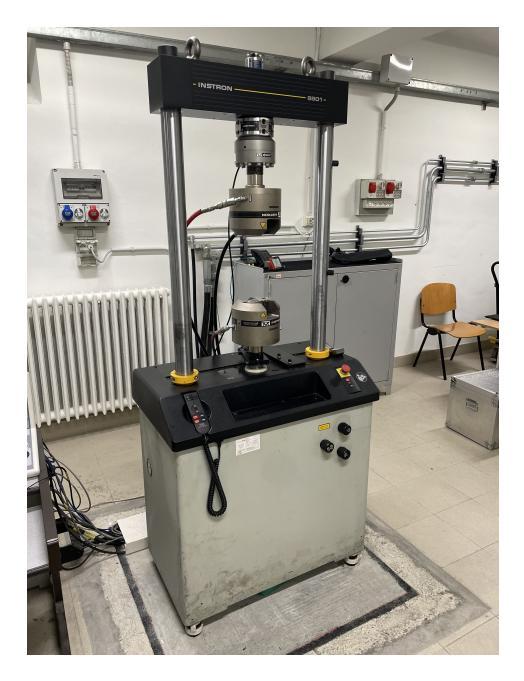
Figura 72: Macchina INSTROM utilizzata per le prove di fatica.

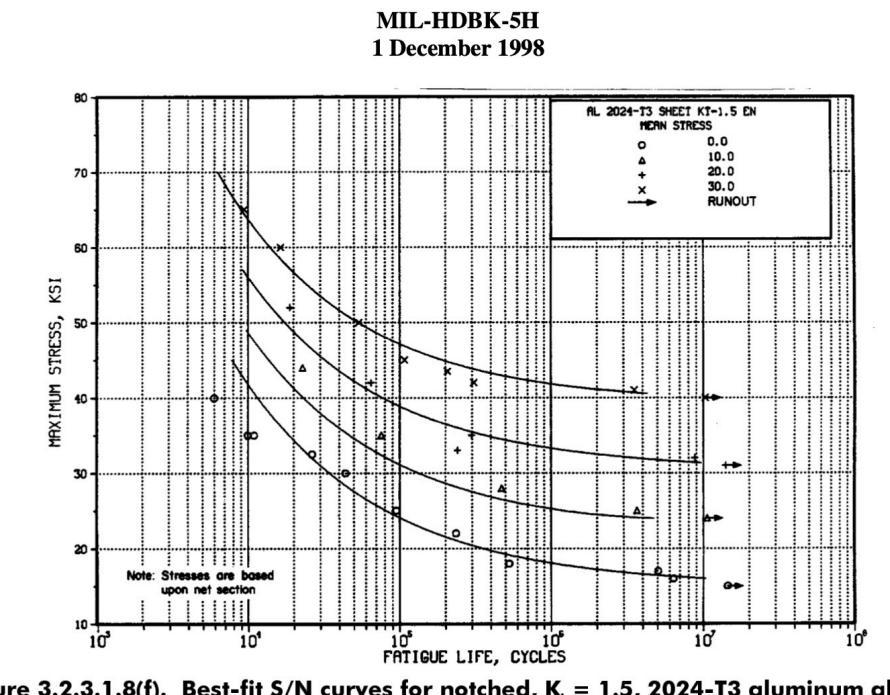
Figure 3.2.3.1.8(f). Best-fit S/N curves for notched,  $K_1 = 1.5$ , 2024-T3 aluminum alloy sheet, longitudinal direction.

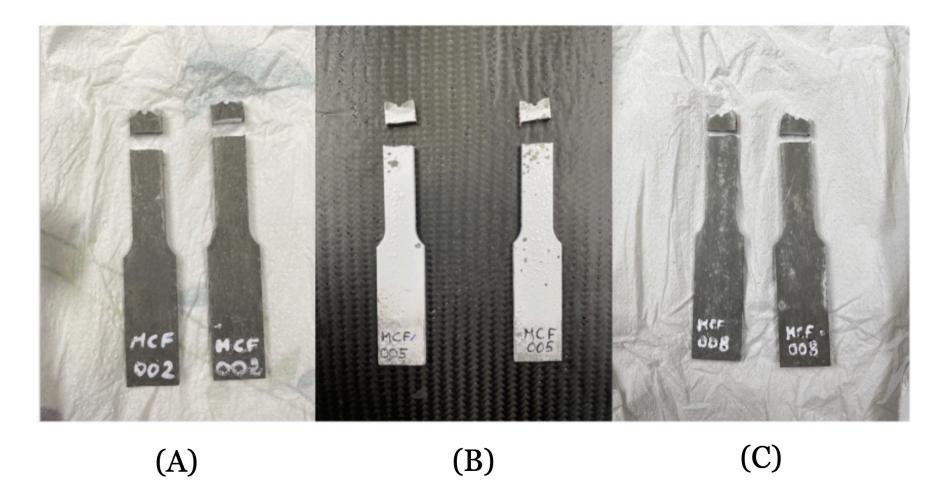
**Figura 100:** Campioni della sezione di rottura ottenuti dai provini MCF 002 (A), MCF 005 (B) e MCF 008 (C).

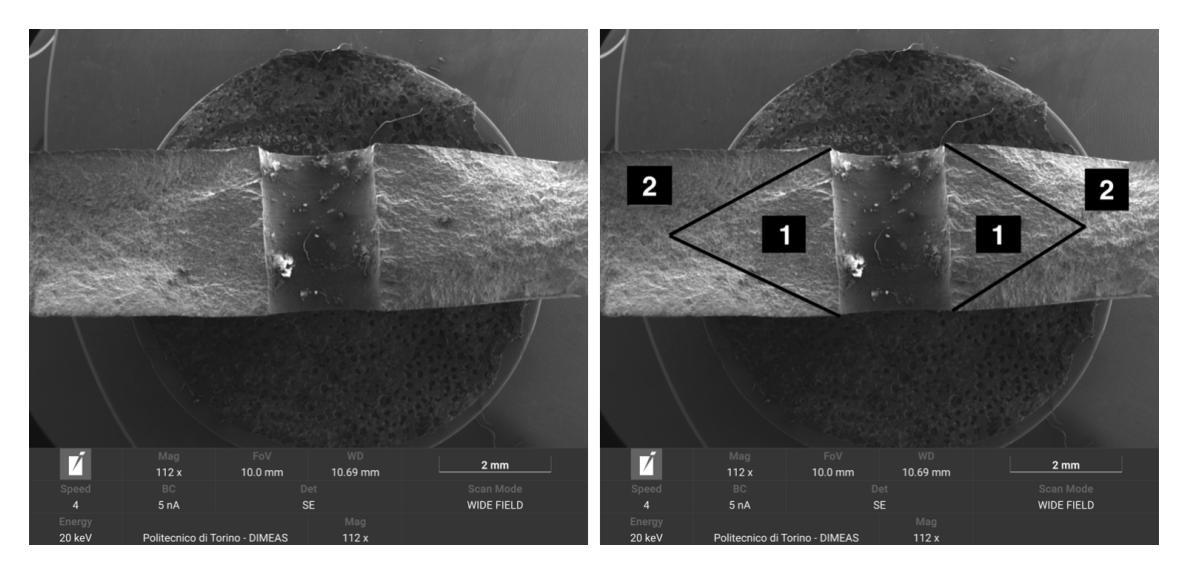
**Figura 102:** Area di rottura statica e rottura a fatica del provino MCF 008.

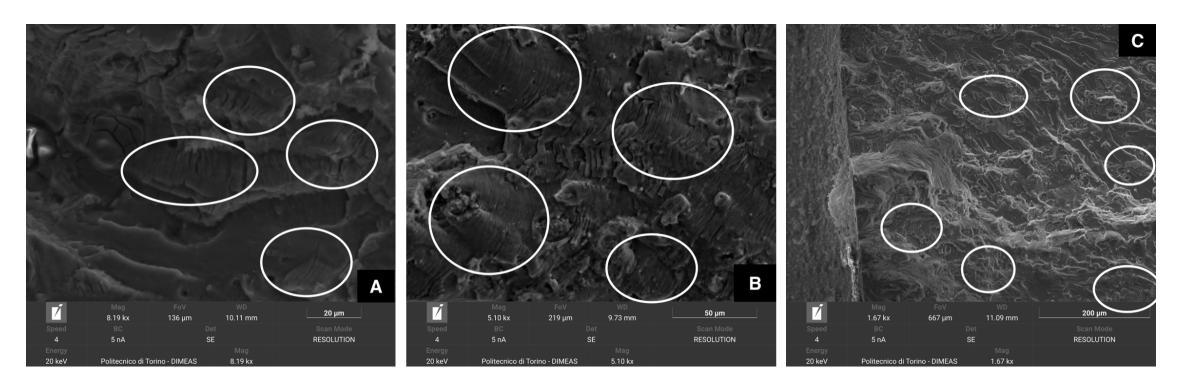
**Figura 104:** Bande di scorrimento nei provini MCF 002 (A), MCF 005 (B) ed MCF 008 (C).

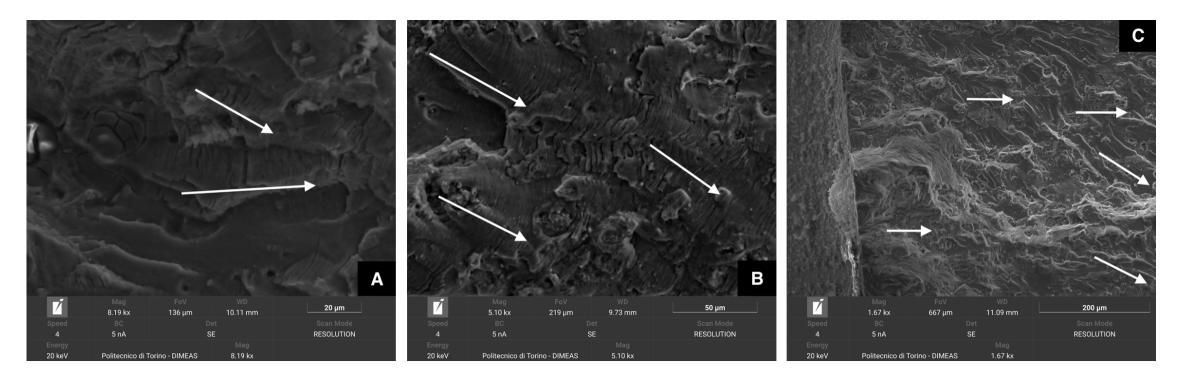
**Figura 105:** Direzioni individuate dalle linee di spiaggia nei provini MCF 002 (A), MCF 005 (B) ed MCF 008 (C).

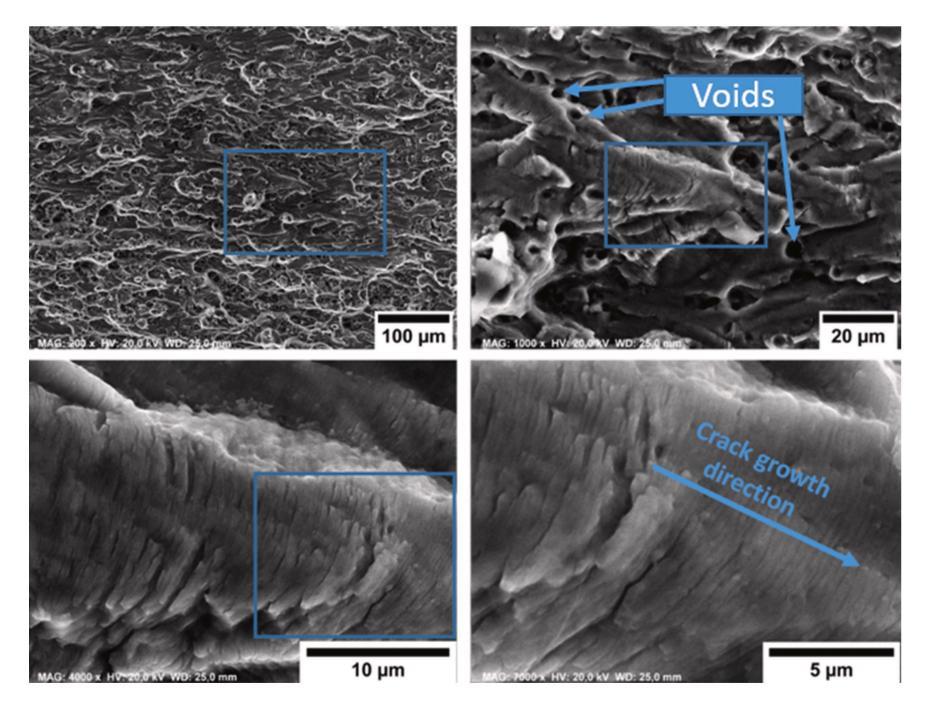
**Figura 106:** Immagini al SEM della propagazione del fenomeno di fatica nell'alluminio 2024 T351.

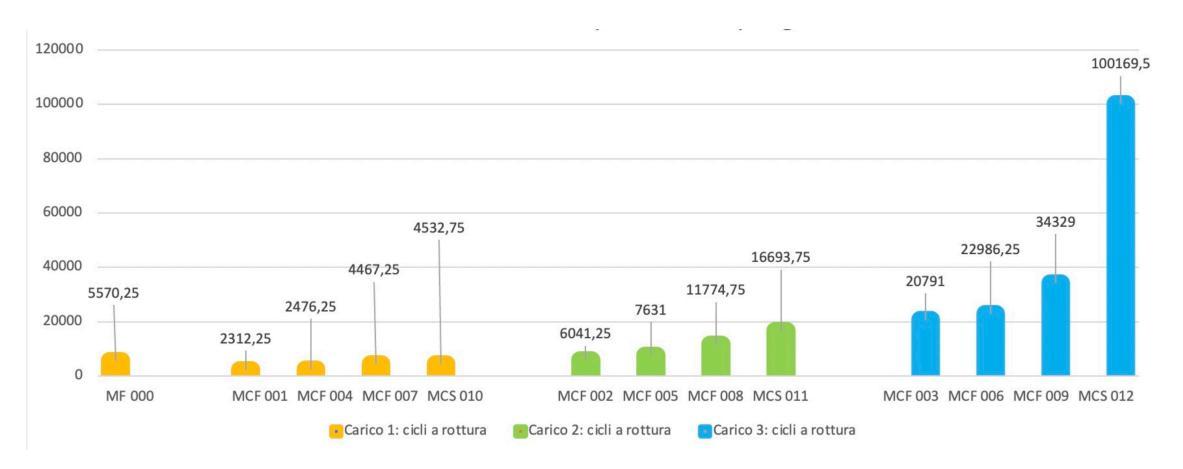
**Figura 109:** Confronto dei numeri di cicli necessari alla rottura per famiglia di provini associati alle diverse tipologie di ciclo di carico.

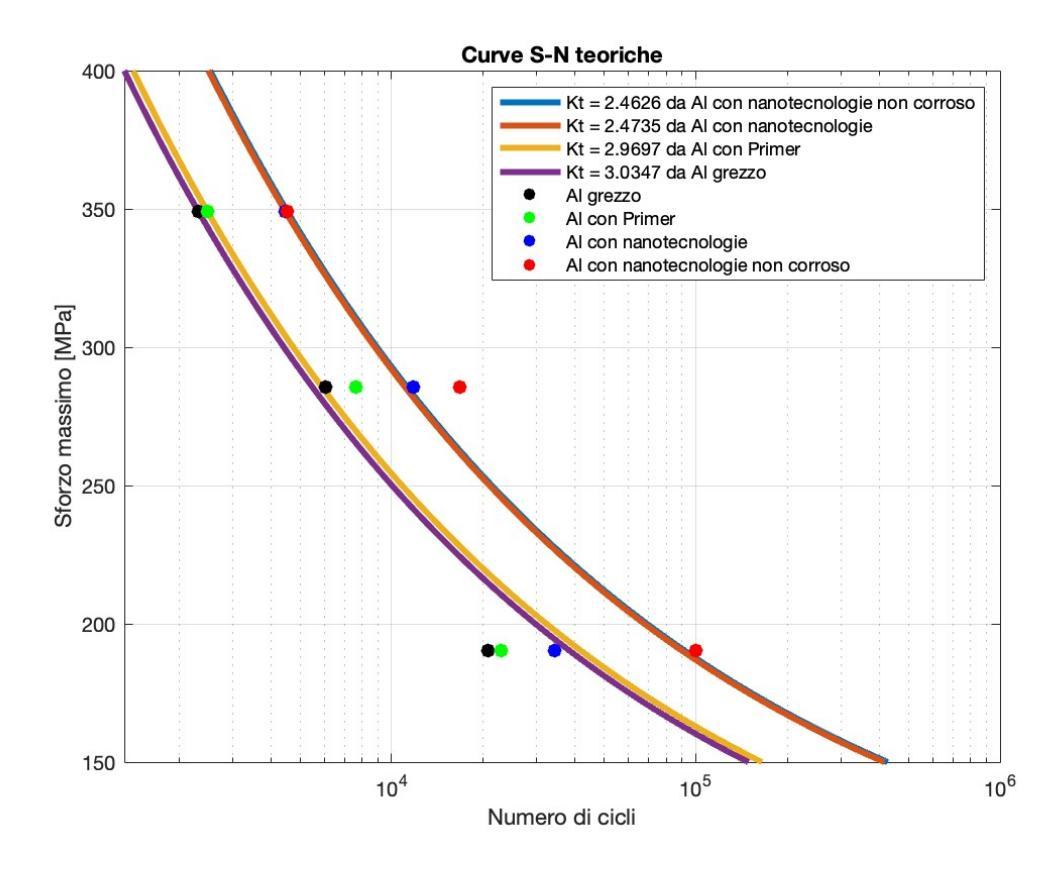
**Figura 110:** Curve teoriche S-N ottenute con il  $K_t$  ricavato dai risultati sperimentali della prima tipologia di ciclo di carico.

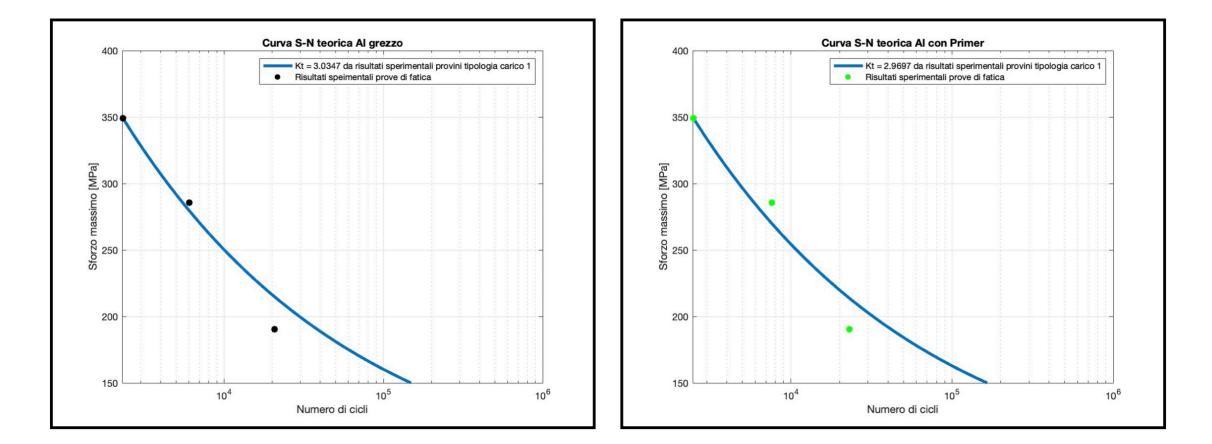
**Figura 111:** Curve teoriche S-N ottenute con il  $K_t$  della prima tipologia di ciclo di carico dell'alluminio grezzo e dell'alluminio trattato con Primer.

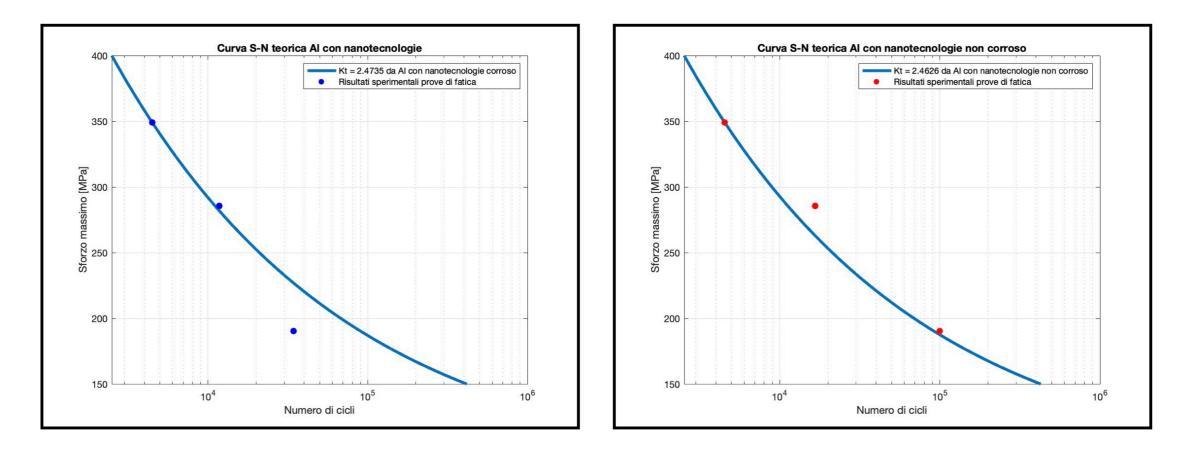
**Figura 112:** Curve teoriche S-N dell'alluminio trattato con nanotecnologie corroso e non corroso.

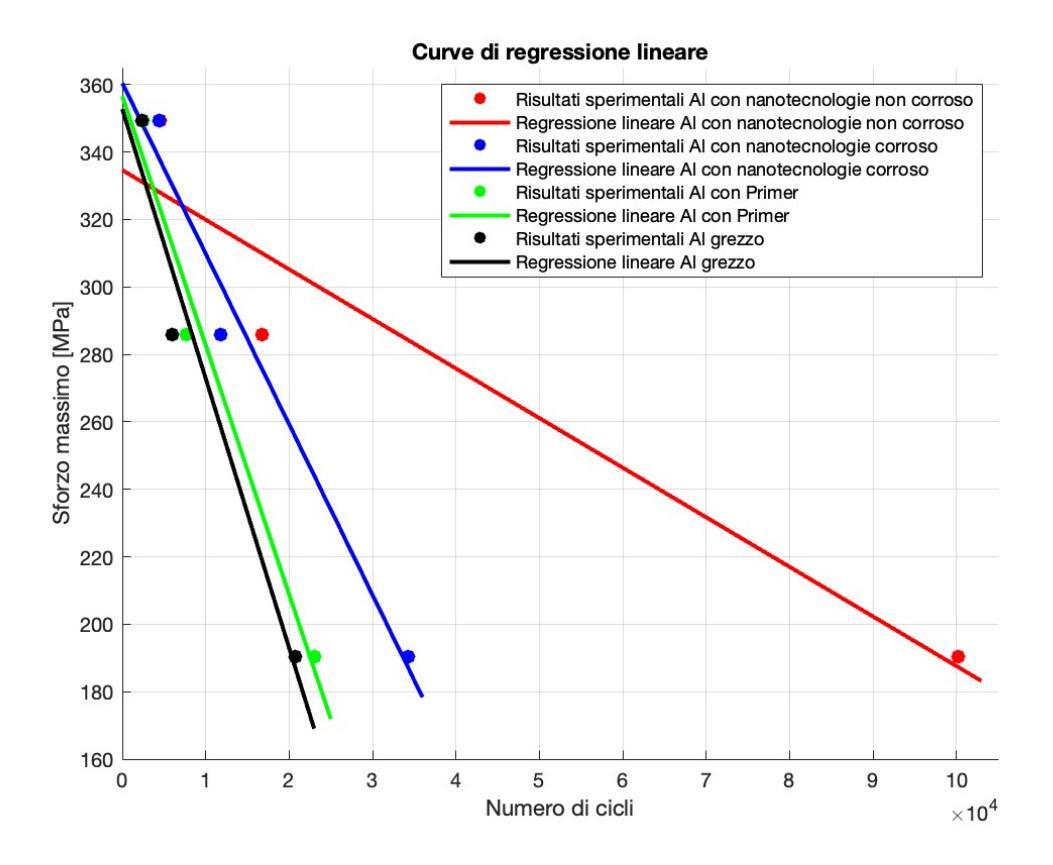
**Figura 113:** Curve di regressione lineare ottenute dai risultati sperimentali delle prove meccaniche di fatica.

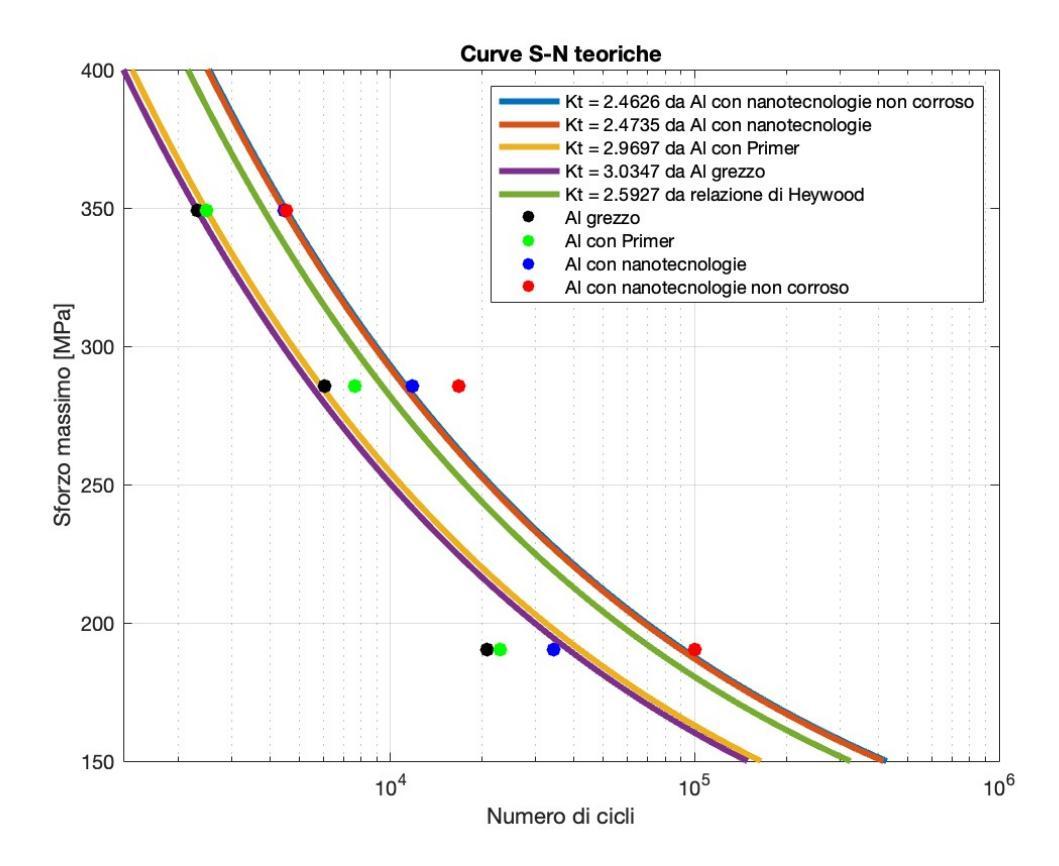
**Figura 116:** Curve teoriche S-N, ottenute con i  $K_t$  ricavati dai dati sperimentali della prima tipologia di ciclo di carico, a confronto con la curva S-N, ottenuta con il  $K_t$  ricavato dall'equazione di Heywood.

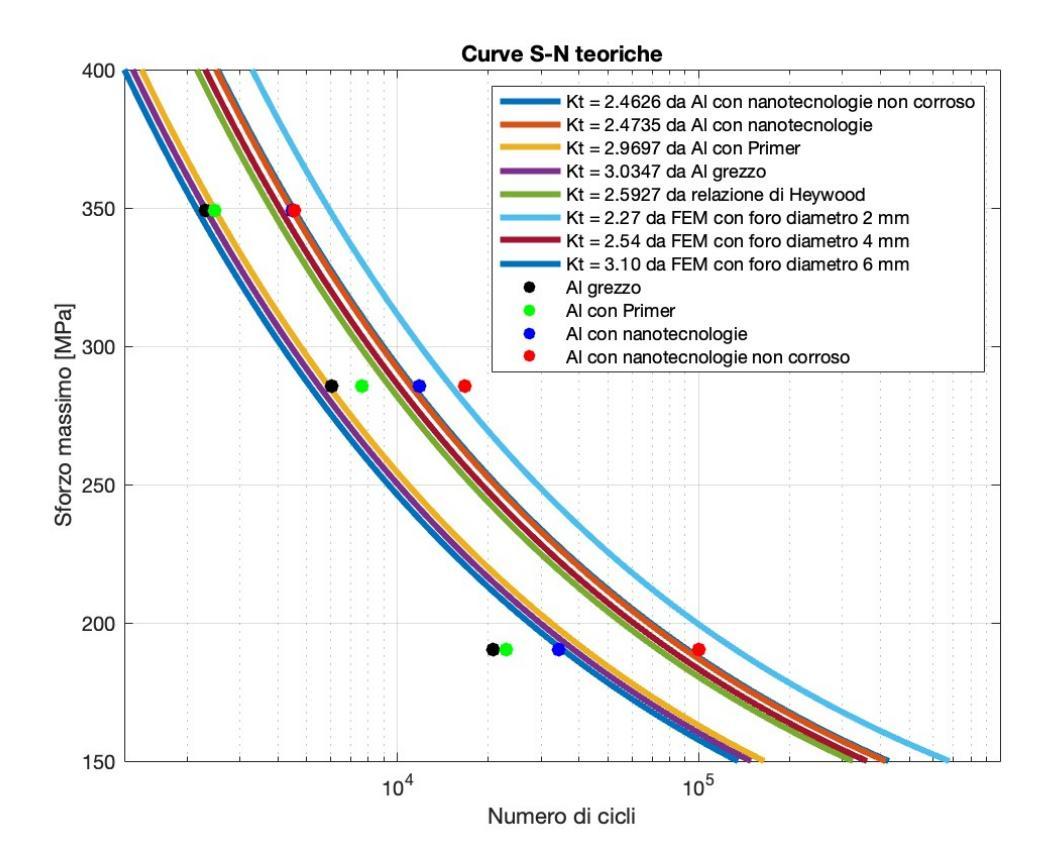
**Figura 117:** Curve teoriche S-N, ottenute con i  $K_t$  ricavati dai dati sperimentali della prima tipologia di ciclo di carico e dall'equazione di Heywood, a confronto con le curve S-N, ottenute con i  $K_t$ , ricavati dai modelli FEM.

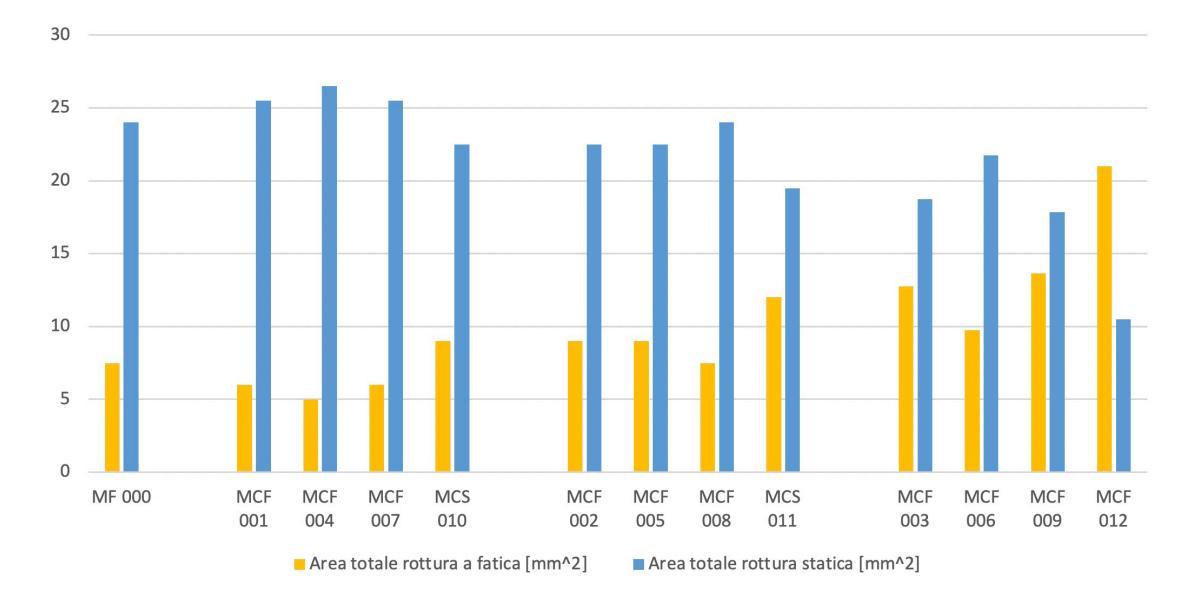
**Figura 118:** Confronto delle aree di rottura a fatica e statica per ciascun provino, raggruppato con quelli associati alla stessa tipologia di ciclo di carico.

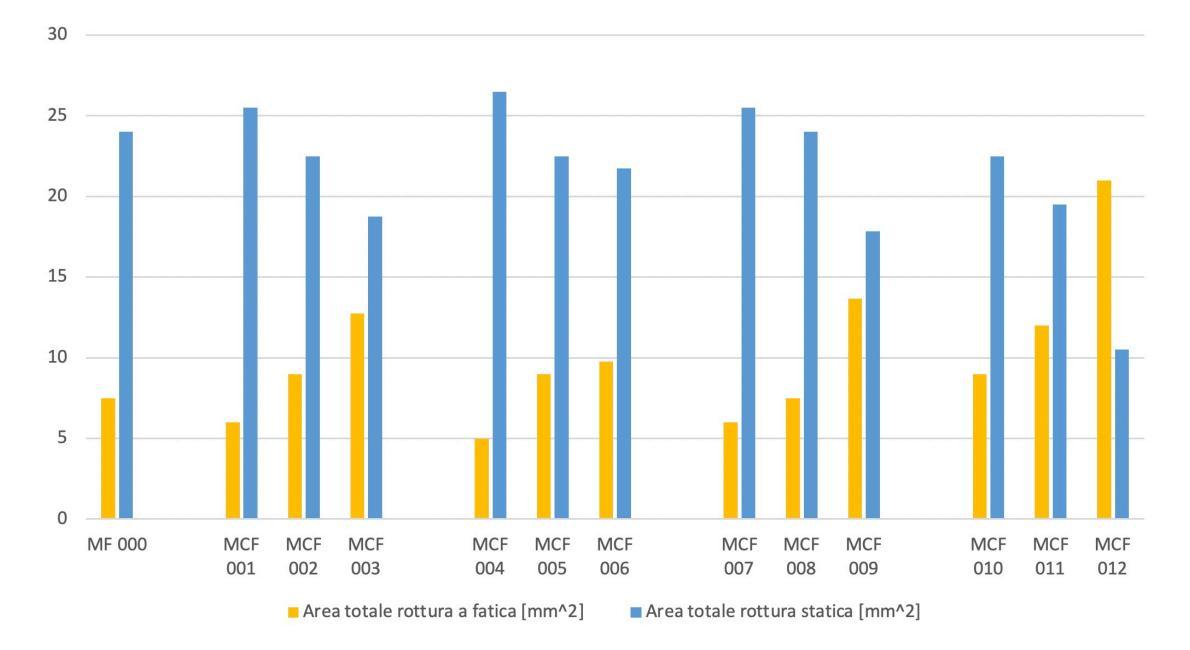
**Figura 119:** Confronto delle aree di rottura a fatica e statica per ciascun provino, raggruppato con quelli appartenenti alla stessa tipologia di rivestimento protettivo.
