**Il Giardino di Flora di Villa Torrigiani-Colonna: restauro delle architetture e dei sistemi delle acque**

di Stefania Aimar

Relatore: Maria Adriana Giusti

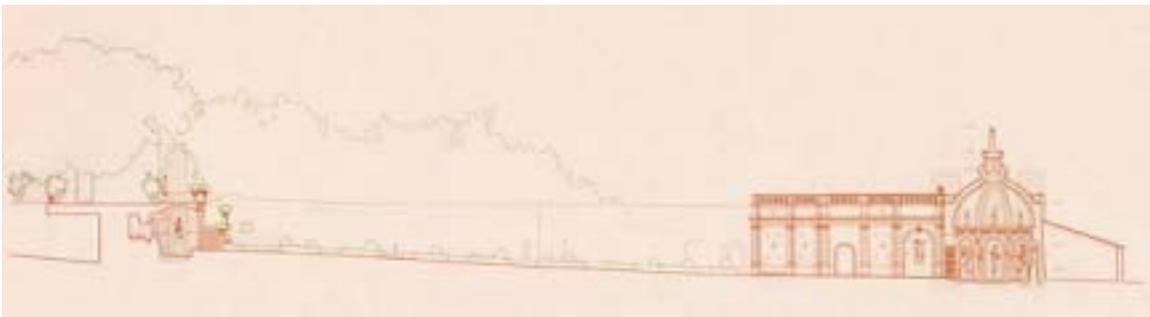
Sezione longitudinale del giardino

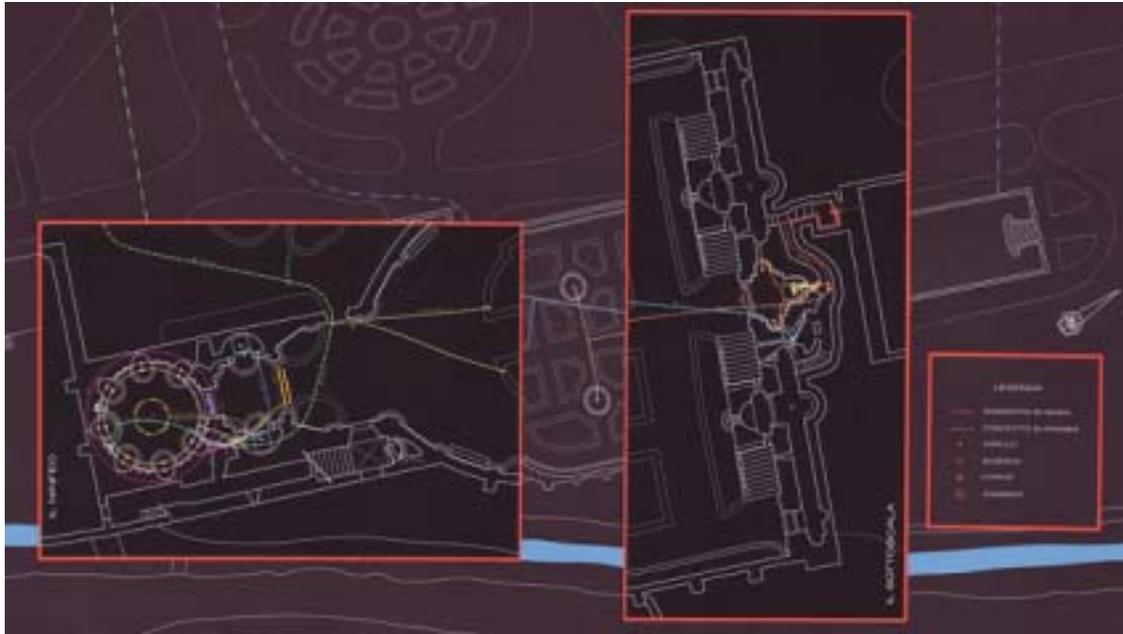
Il percorso delle acque: dettaglio del ninfeo e del sottoscala

Considerata infine la stretta interrelazione tra manufatto e giochi d'acqua, si è resa indispensabile una rilevazione approfondita della portata dei vari tratti dell'impianto al fine di elaborare le proposte di intervento riguardanti il sistema di alimentazione del complesso giardino-parco: il progetto del nuovo serbatoio a valle con sistema di sollevamento meccanico delle acque si connota, nella ricerca di autonomia dei giochi collocati nella grotta, quale valida alternativa all'esistente impianto a gravità.
