### Fase 1. Impianto originario

### Fase 3. Stato di fatto

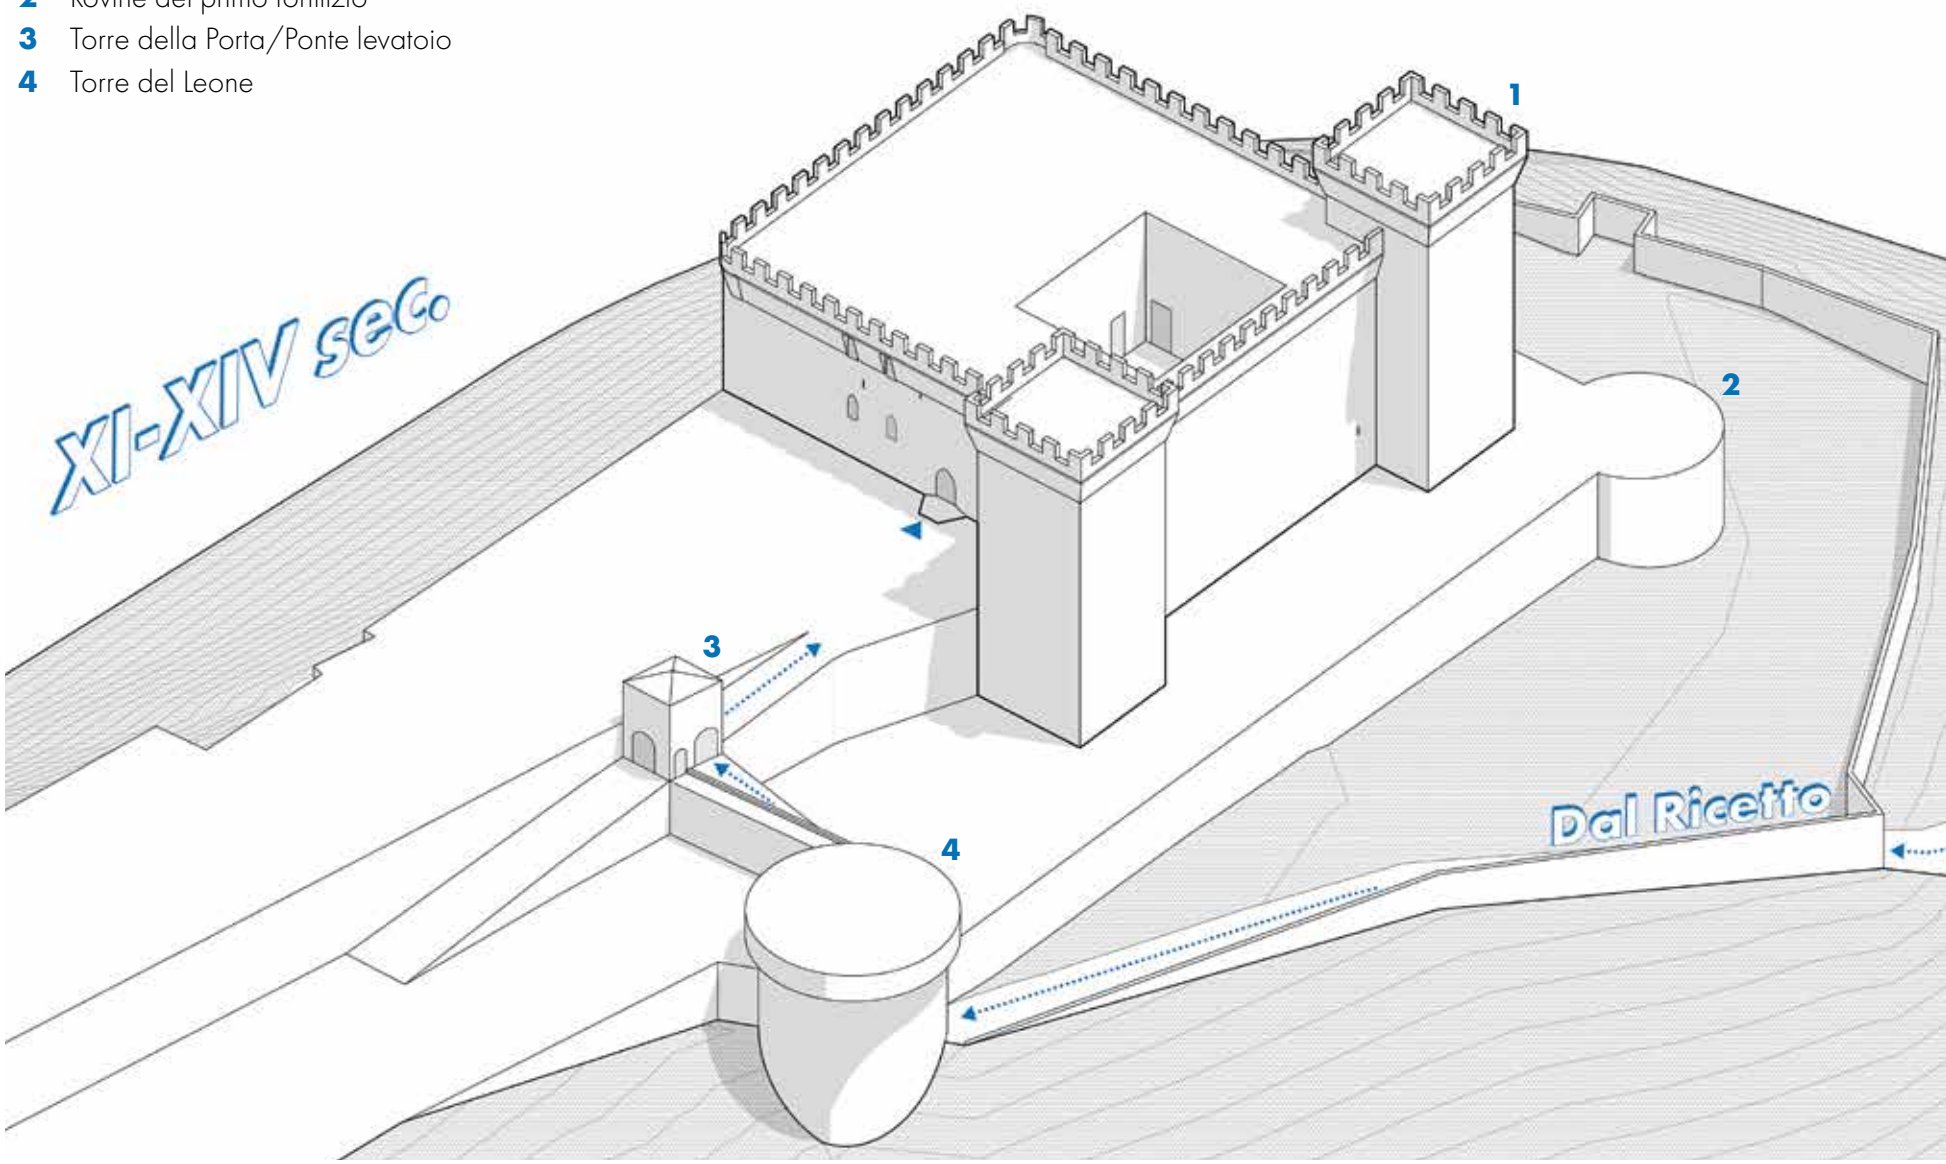
- Legenda
- 1 Castello
  - 2 Rovine del primo fortilizio
  - 3 Torre della Porta/Ponte levatoio
  - 4 Torre del Leone

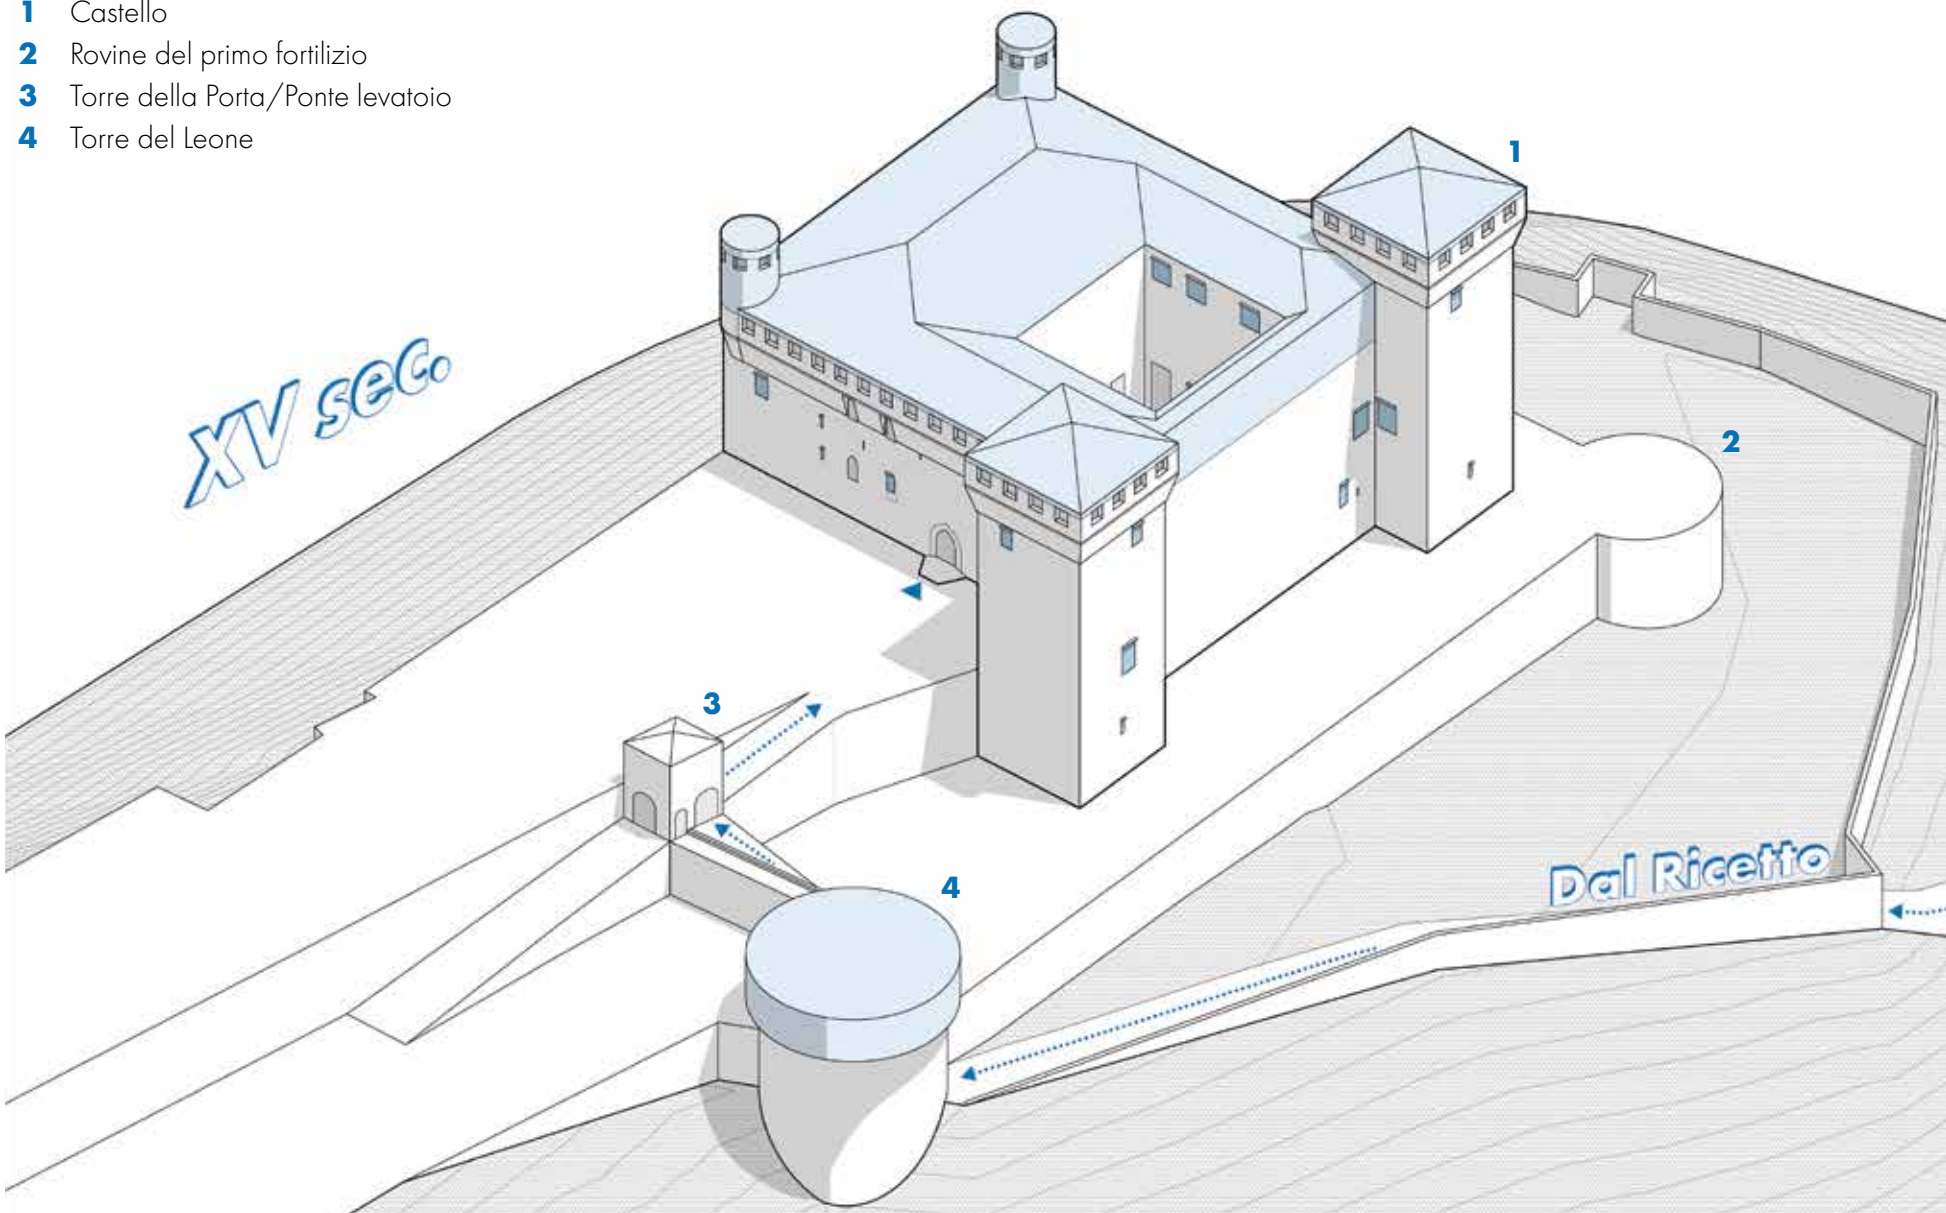
- Legenda
- 1 Castello
  - 2 Rovine del primo fortilizio
  - 3 Torre della Porta/Ponte levatoio
  - 4 Torre del Leone

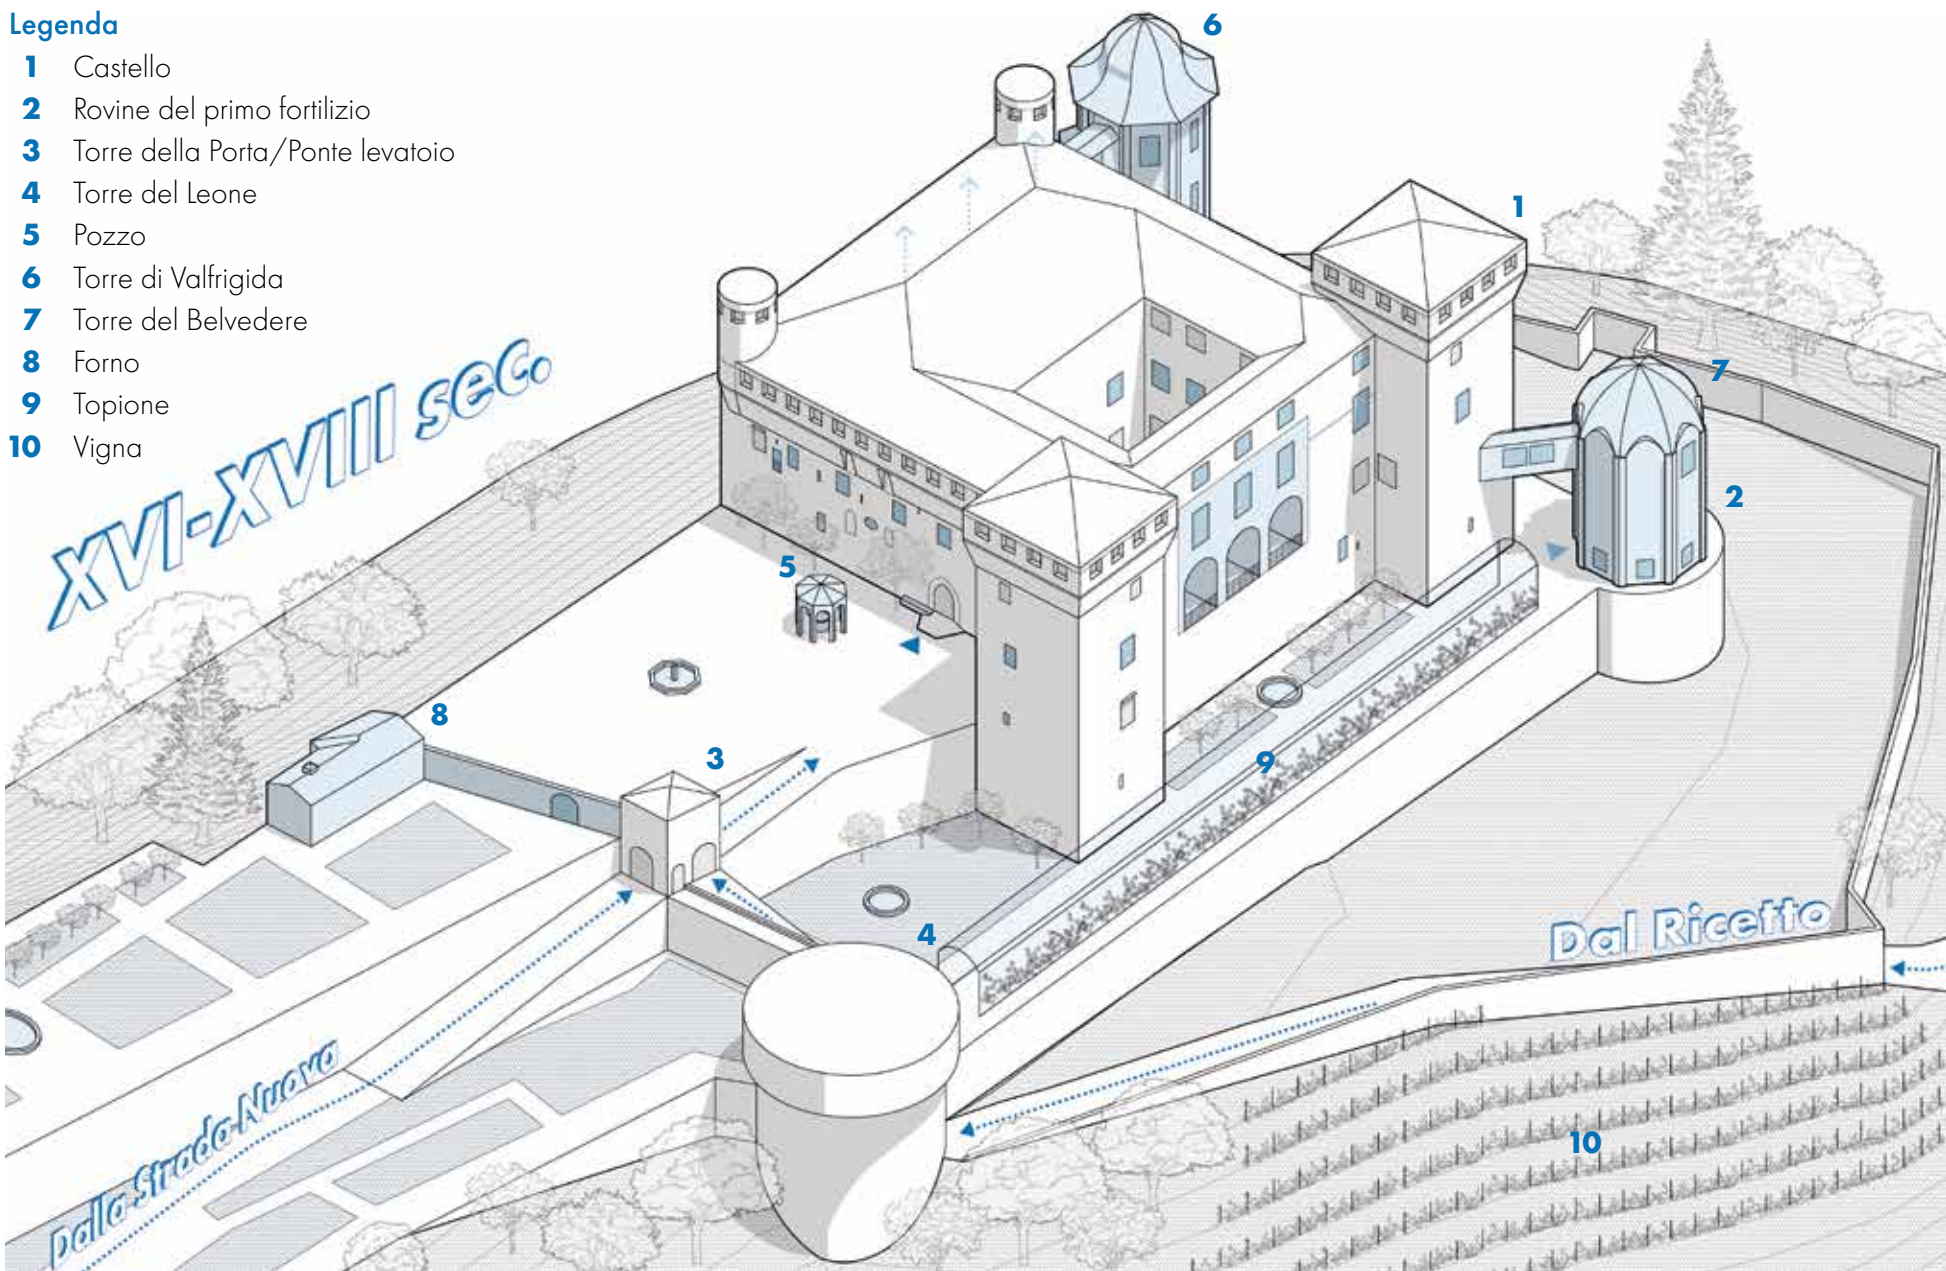
- Legenda
- 1 Castello
  - 2 Rovine del primo fortilizio
  - 3 Torre della Porta/Ponte levatoio
  - 4 Torre del Leone
  - 5 Pozzo
  - 6 Torre di Valfrigida
  - 7 Torre del Belvedere
  - 8 Forno
  - 9 Topione
  - 10 Vigna

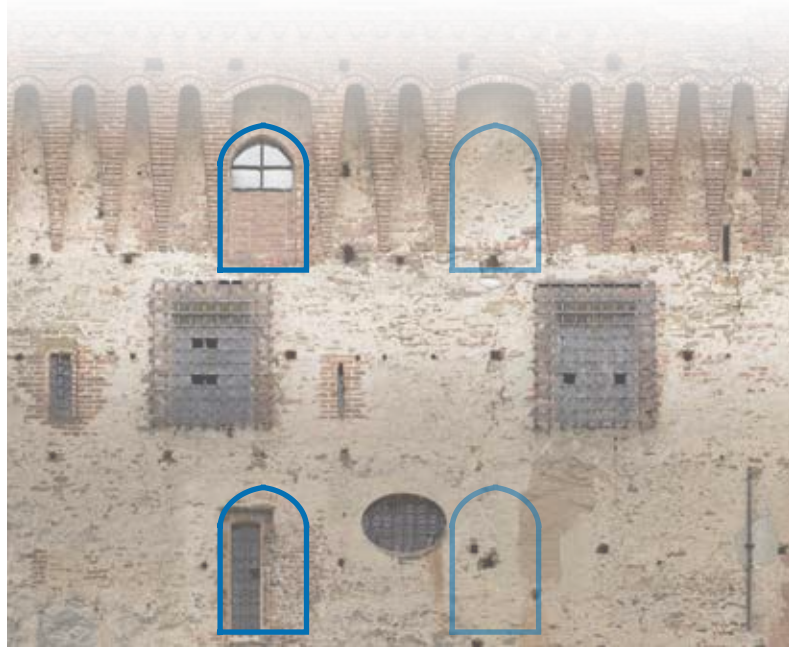
Fig. 2.1. Ortofotopiano del prospetto ovest del castello con evidenza delle finestre ogivali tamponate e ipotizzate, Verzuolo, 2021.

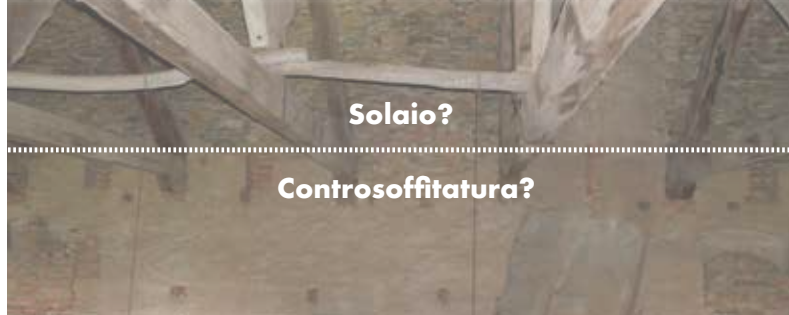
Fig. 2.2. Muro del sottotetto che divide l'ambiente sopra al salone al piano primo da quello a nord con evidenza delle sopraelevazioni quattrocentesche, Verzuolo, 2021.

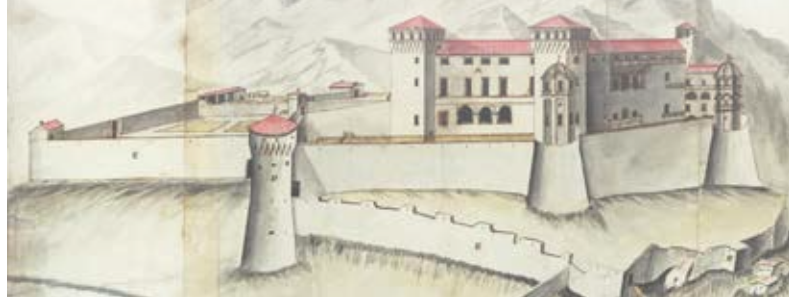
Fig. 2.3. Castelli C. A., Prospettiva del Castello di Verzuolo, ex luogo dalla parte di mezzo giorno e levante (Archivio di Stato di Torino, Sezione Runtle, Carte topografiche e disegni, Camera dei conti, art. 633, cartella 169), 5 agosto 1722.

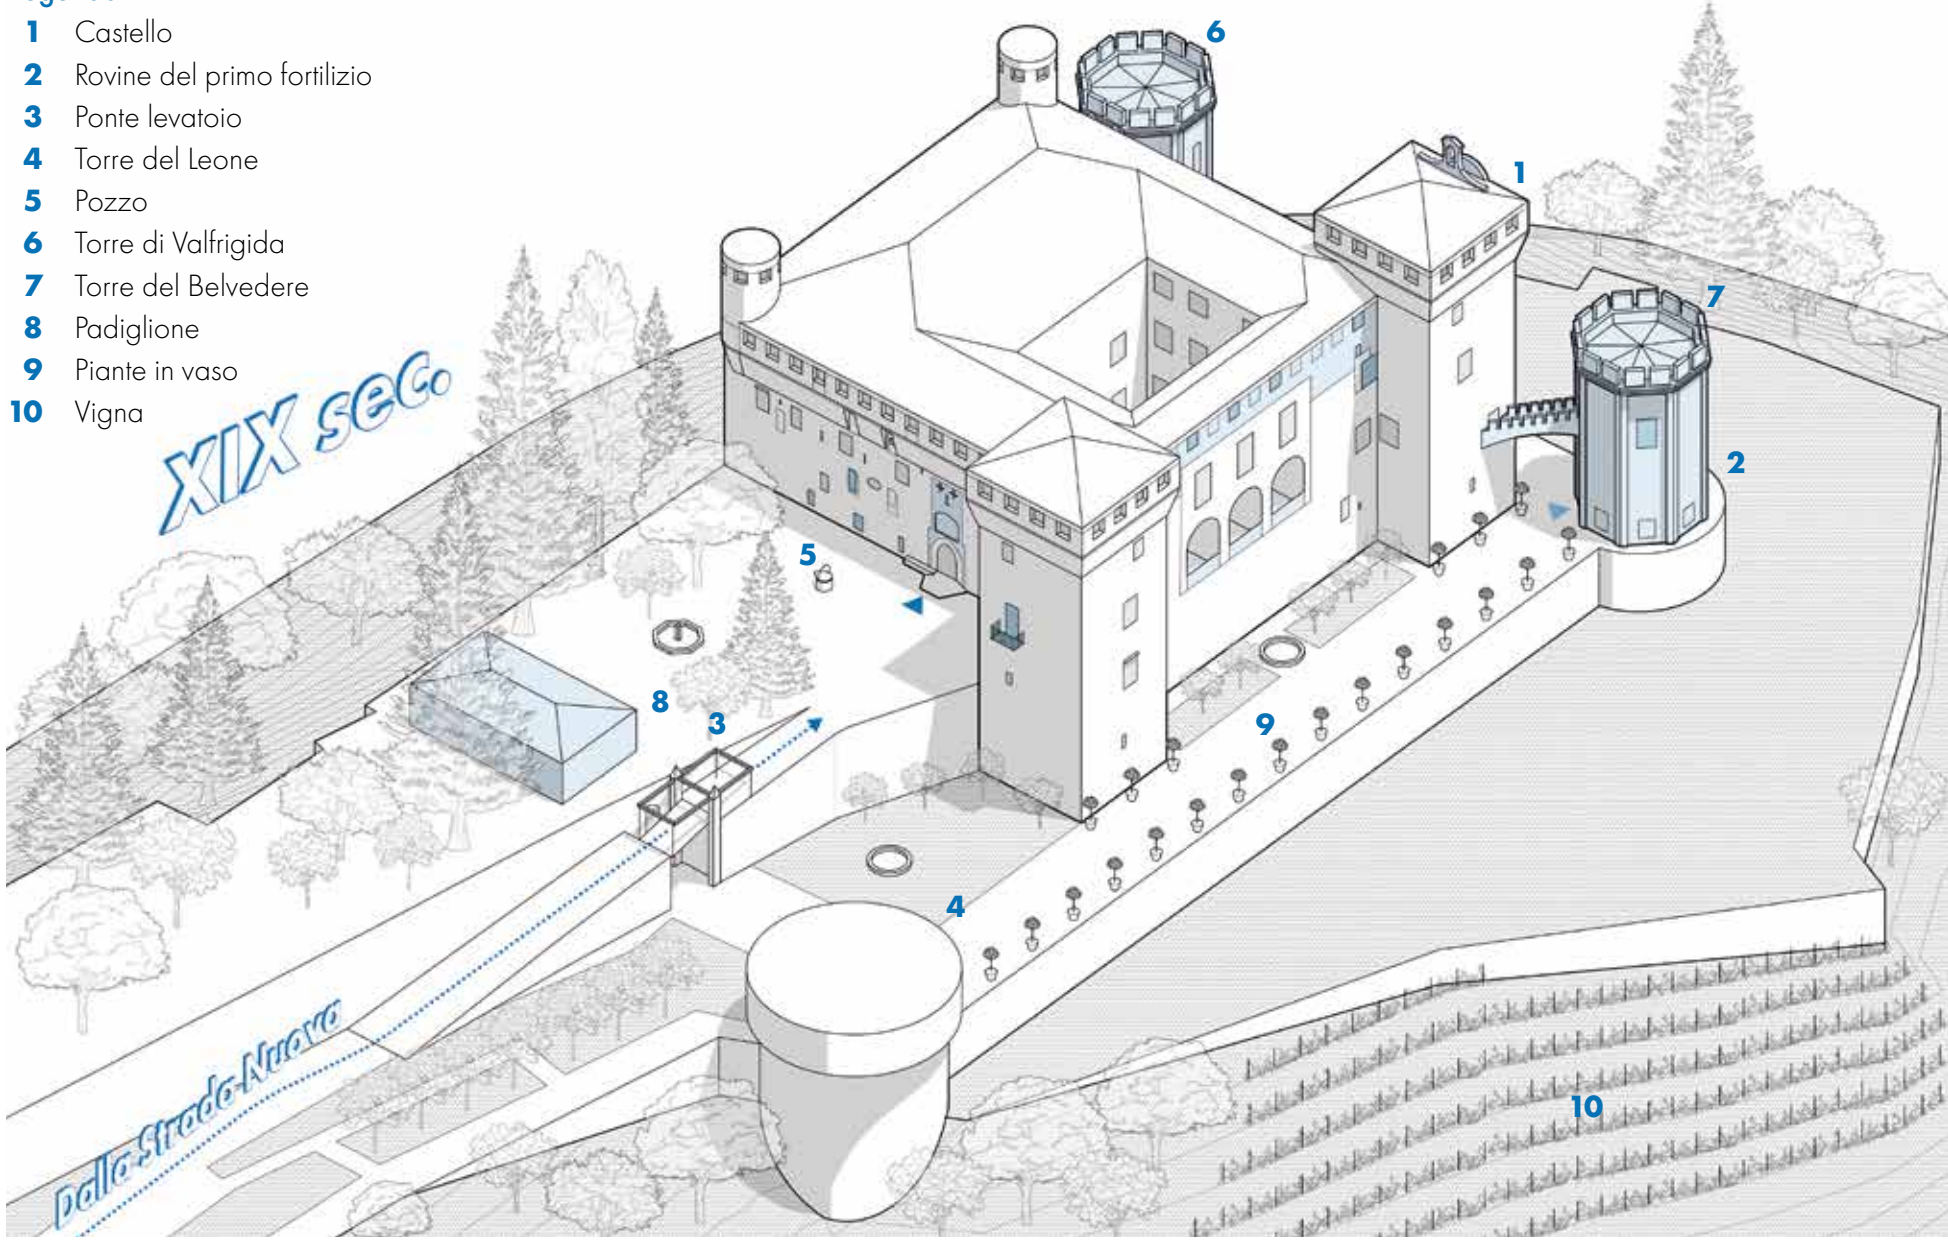
- Legenda
- 1 Castello
  - 2 Rovine del primo fortilizio
  - 3 Ponte levatoio
  - 4 Torre del Leone
  - 5 Pozzo
  - 6 Torre di Valfrigida
  - 7 Torre del Belvedere
  - 8 Padiglione
  - 9 Piante in vaso
  - 10 Vigna

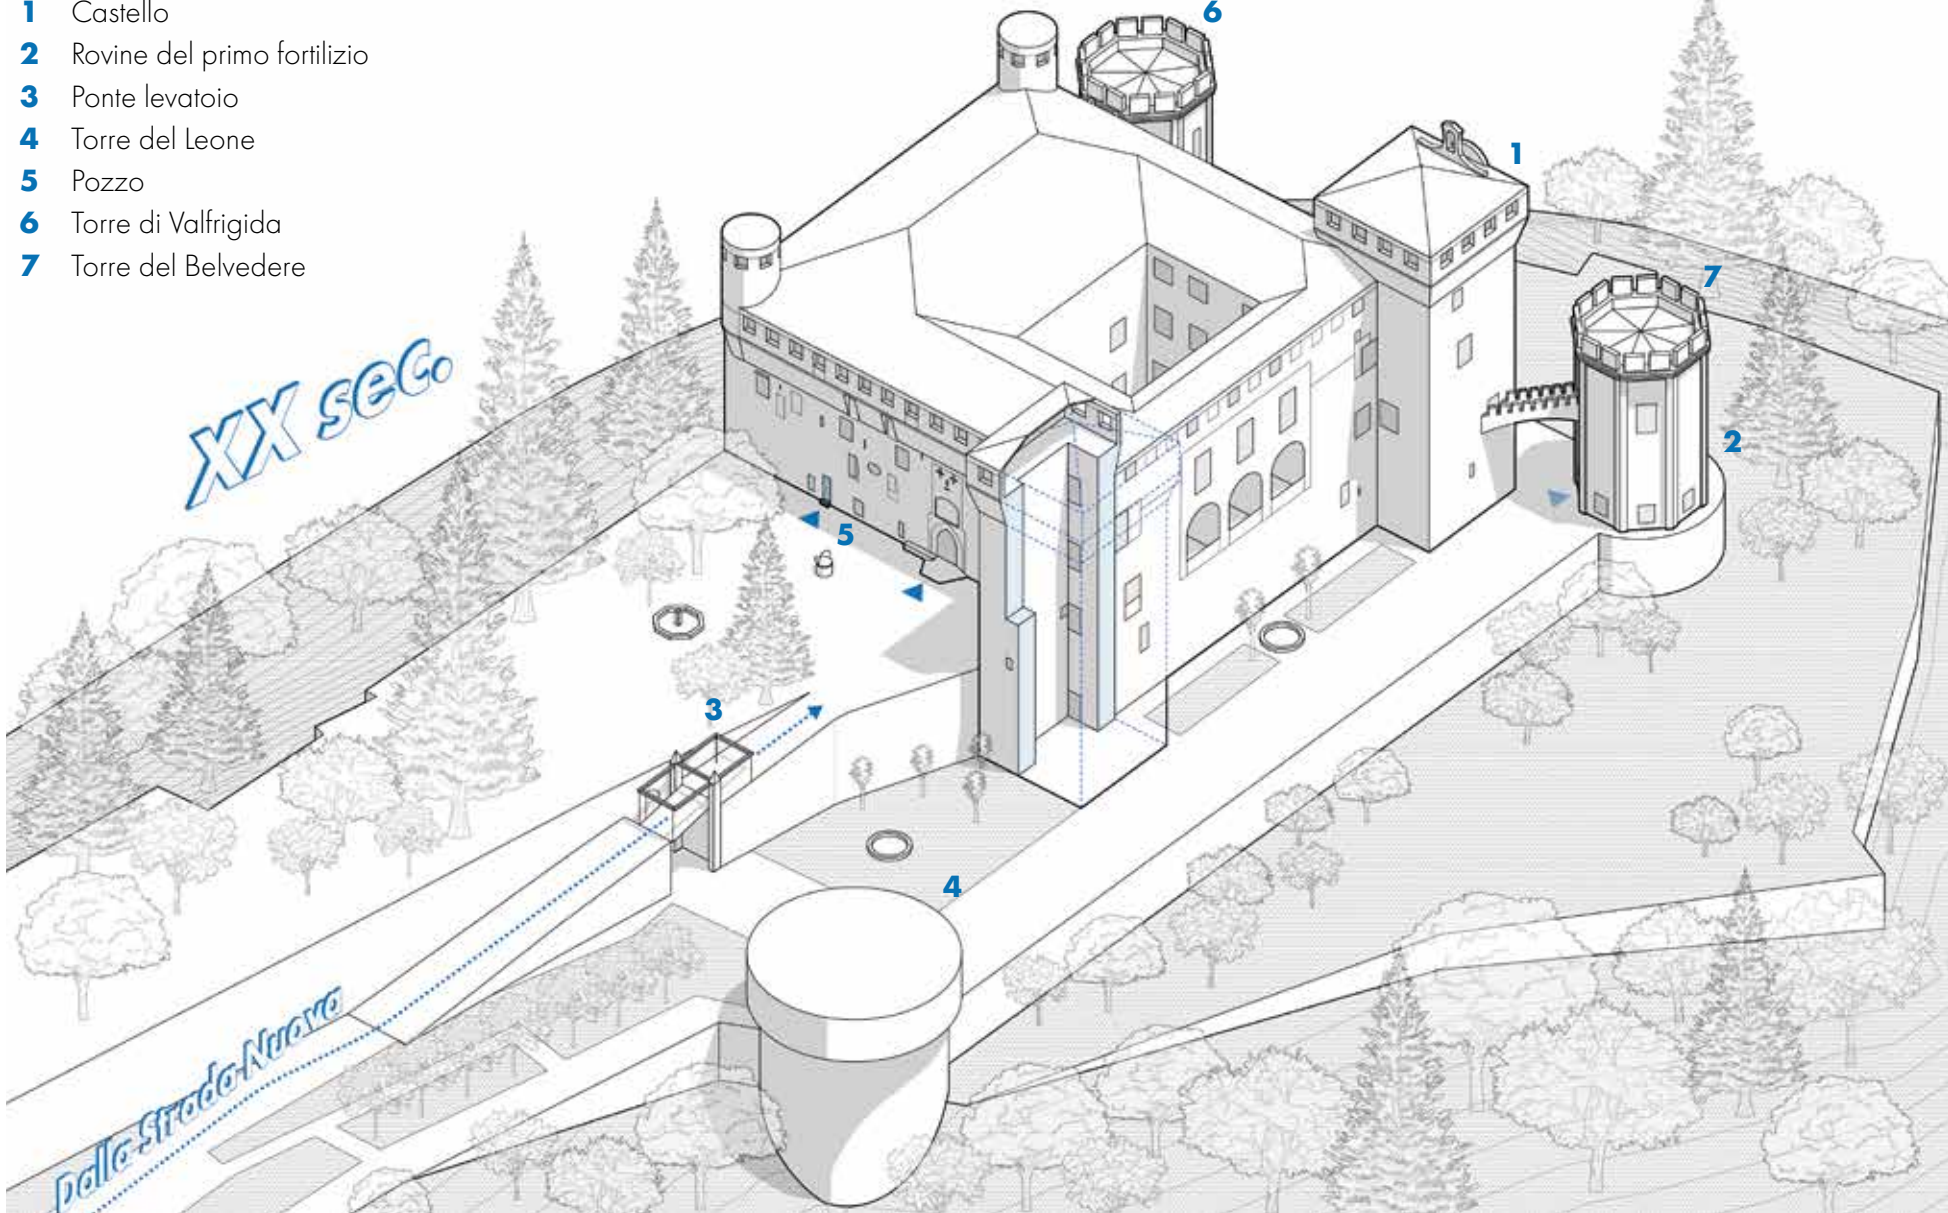
- Legenda
- 1 Castello
  - 2 Rovine del primo fortilizio
  - 3 Ponte levatoio
  - 4 Torre del Leone
  - 5 Pozzo
  - 6 Torre di Valfrigida
  - 7 Torre del Belvedere

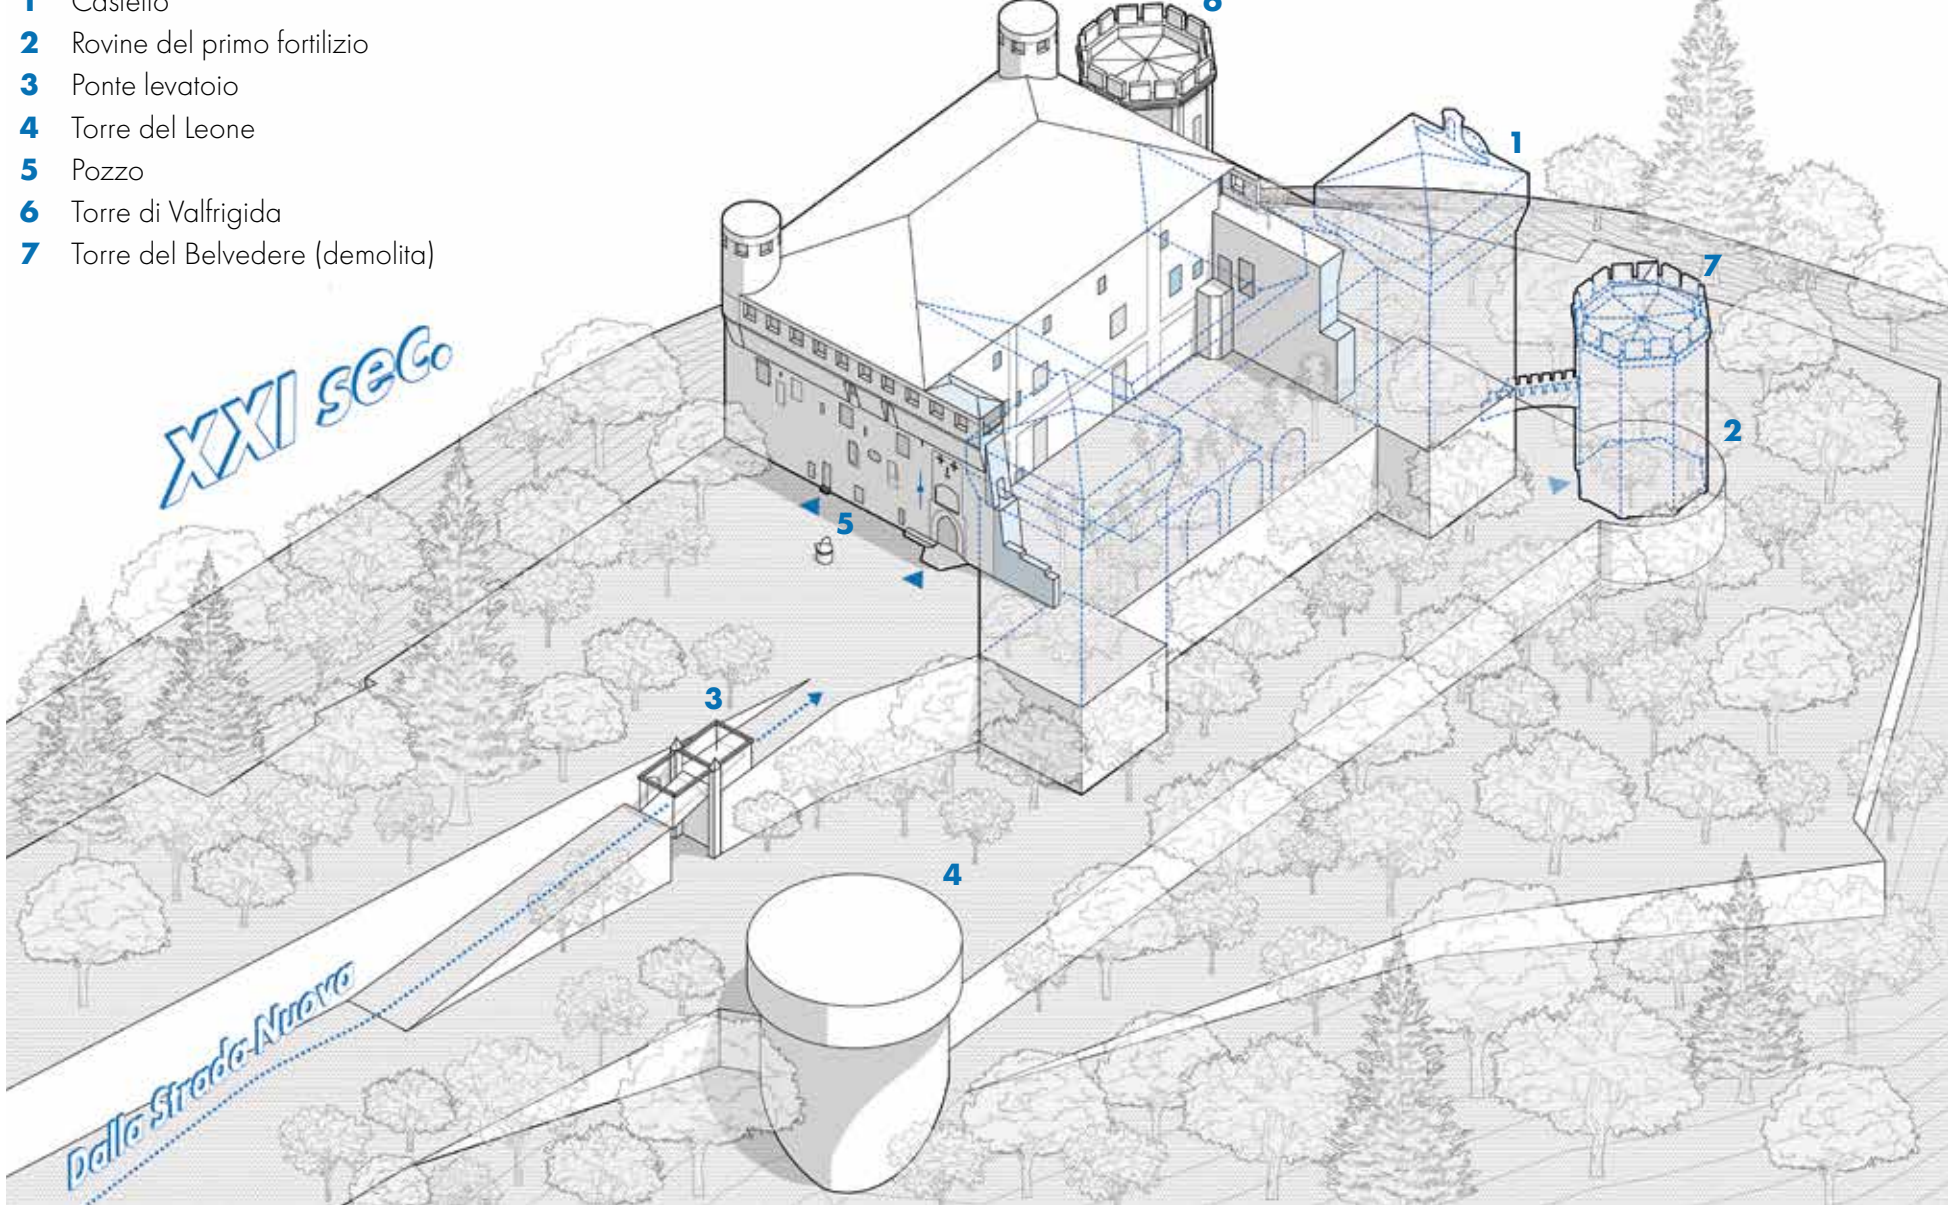
- Legenda
- 1 Castello
  - 2 Rovine del primo fortilizio
  - 3 Ponte levatoio
  - 4 Torre del Leone
  - 5 Pozzo
  - 6 Torre di Valfrigida
  - 7 Torre del Belvedere (demolita)

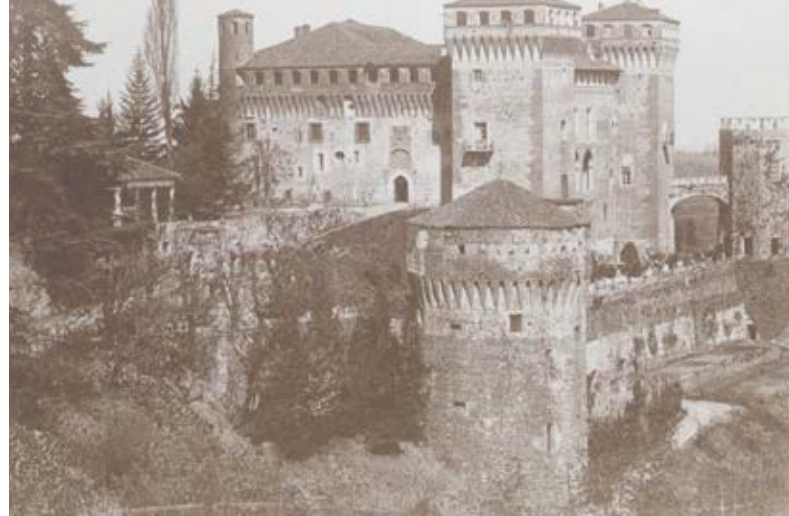
Fig. 2.4. REYNALDI C., Verzuolo, Castello, Veduta generale (Fondazione Torino Musei, Archivio Fotografico - Fondo Gabino, gab8498), Verzuolo, 1898 in Europeana, <https://www.europeana.eu/it/item/282/gab8498>, consultato il 01/05/2021.

- Realizzazione di elementi e apparati decorativi neogotici:
  - inserimento di merlature a coda di rondine (simili a quelle preesistenti) in corrispondenza delle sommità delle torri di Belvedere e Valfrigida (quest'ultima abbassata di un piano) e del loro collegamento;
  - ricostruzione medievaleggiante del portone di ingresso e della saracinesca;
  - ridecorazione degli ambienti interni in linguaggio gotico flamboyant (in particolare del salone, di alcune camere al piano terra e del vano scala principale).
- Costruzione di un padiglione nel "Giardino superiore", nella spianata antistante il prospetto ovest.

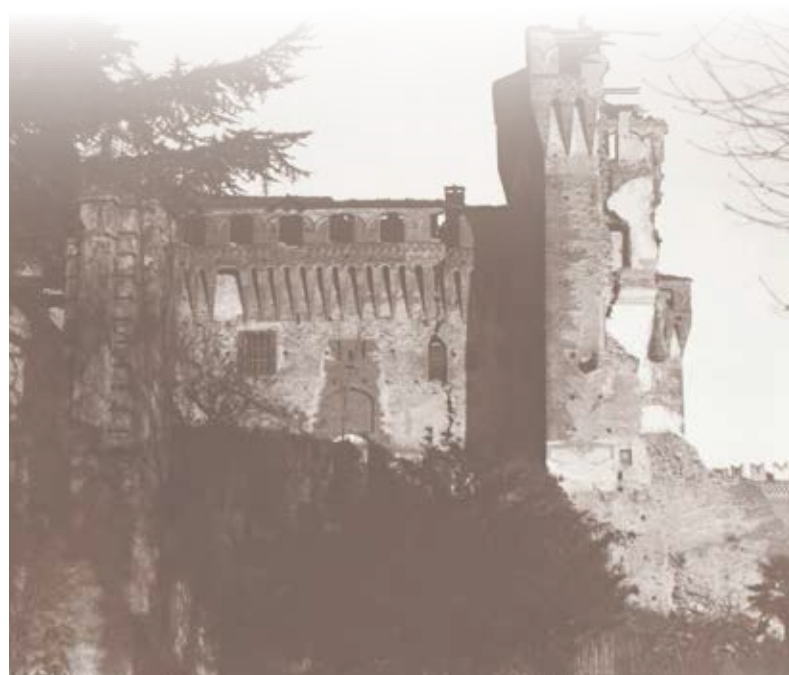
Fig. 2.5. SANIOTI B., Verzuolo, il castello, torre crollata (Archivio Sandri A.L., Verzuolo, 1916).

- Interventi di consolidamento del lato sud a seguito del crollo della torre di ponente nel 1916;
- demolizione della restante parte del lato sud del castello e della torre del Belvedere;
- frazionamento del salone al piano primo con destinazione d'uso probabilmente residenziale con tramezzature e controsoffittature a secco.

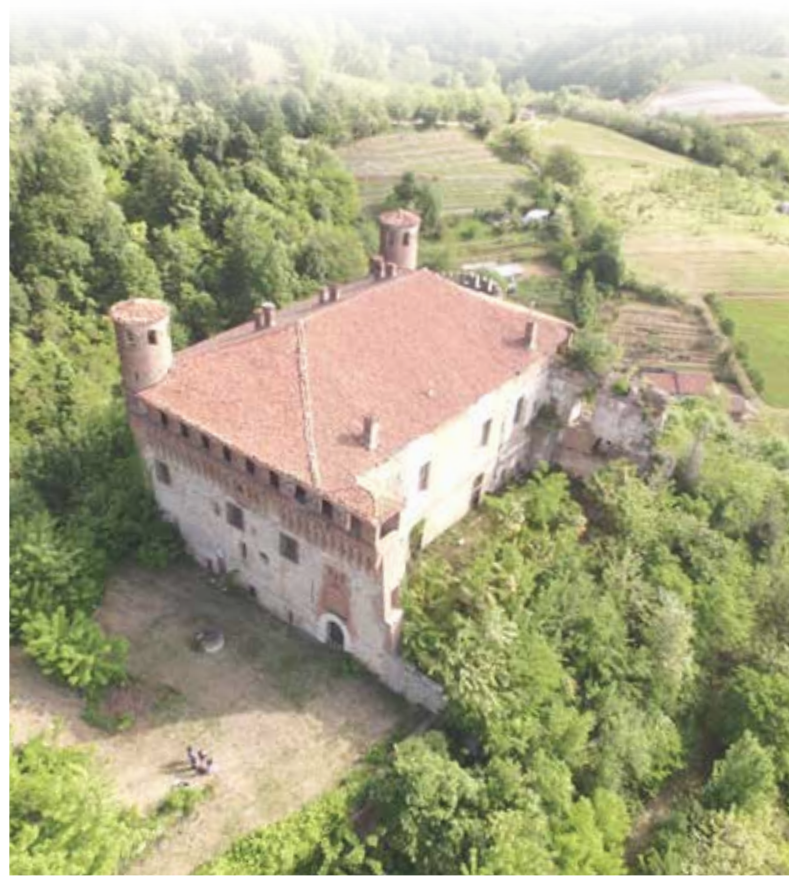
Fig. 2.6. Veduta aerea del castello di Verzuolo, Verzuolo, 2021.
