Politecnico di Torino

Corso di Laurea Magistrale in Ingegneria Civile

ANALISI DELL'INTERAZIONE SISMICA TRA LA STRUTTURA IN MURATURA E I NUOVI ELEMENTI E IN ACCIAIO-CA DEL PONTE METAURO

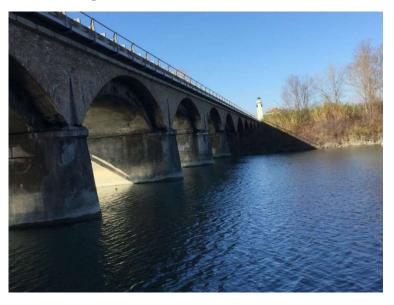
Figura 4-3: Vista lato valle in corrispondenza del fiume Metauro

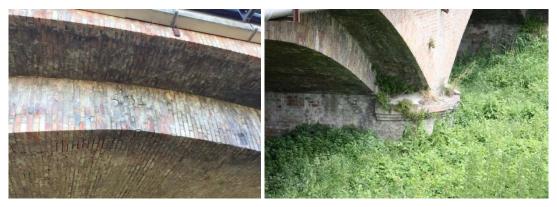
Figura 4-4: Foto di dettaglio chiave dell'arco e dell'imposta dell'arco sulla pila

Le volte murarie si intestano su piedritti in muratura alti 4.0m, aventi sezione rettangolare con estremità circolari, di dimensioni alla base 12.32x3.08m; la sezione si va rastremando fino a raggiungere in testa 11.5m di lunghezza per 2.5m di larghezza. Ogni cinque campate è presente una pila-spalla a pianta rettangolare di dimensioni 12.32x5.82m che rastrema verso l'alto con larghezza in sommità pari a 5.0m.

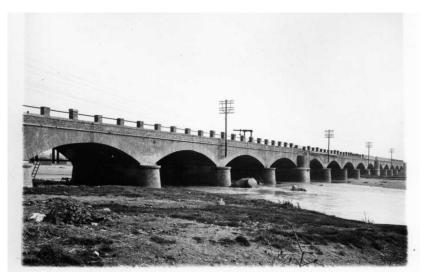
Figura 4-5: Foto anni '50 lato Ancona - Lato valle

Infatti, nel 1952, vennero realizzati due ulteriori ordini di arcate impostate sui rostri delle pile, allo scopo di allargare la sede stradale di 2m, portando così la dimensione trasversale a 11m cioè l'attuale condizione.

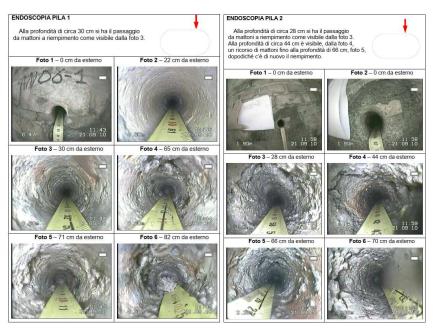
Figura 4-11: Risultati prava endoscopica – 1

Sono stati eseguiti dei fori di ispezione da 30mm in cui è stata inserita una sonda con videocamera che ha permesso, attraverso dei fermo immagini, di stabilire: la tipologia di materiali costituenti la struttura, le variazioni tessiturali e materiche, lo stato di conservazione dei materiali e la presenza di cavità o stratificazioni. [1]

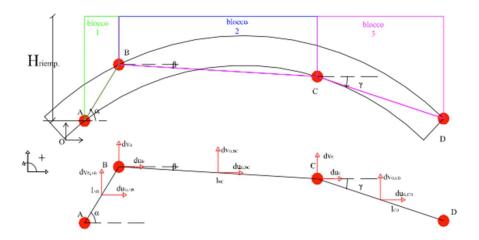
Figura 4-18: Schema e indicazioni per applicazione del metodo cinematico [1]

I punti operativi del metodo utilizzato, con riferimento alla figura, sono i seguenti:

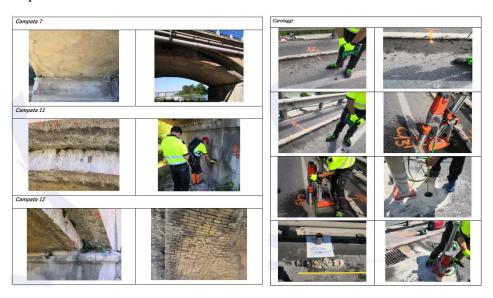
Figura 4-20: Documentazione fotografica Giugno 2020 [2] [9]

Durante questo sopralluogo, come si vede dalla documentazione fotografica lo stato dell'opera non ha subito significativi cambiamenti rispetto al periodo in cui è stato redatto il progetto preliminare.

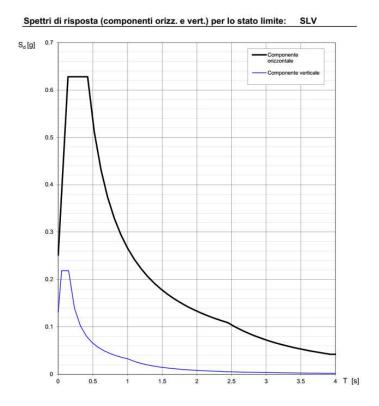
Figura 5-7: Spettro di risposta SLV

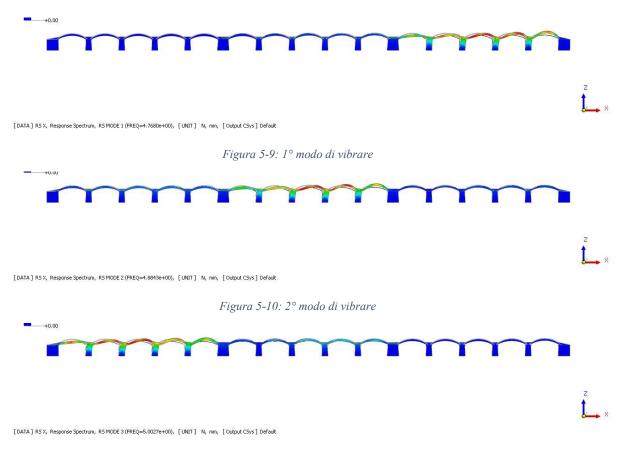
Figura 5-11: 3° modo di vibrare

Questo comportamento è perfettamente comprensibile in quanto la funzione delle pilespalle è proprio quella di arrestare un collasso progressivo e dunque la loro maggiore dimensione fa sì che i primi modi di vibrare siano localizzati nei campi definiti da esse.

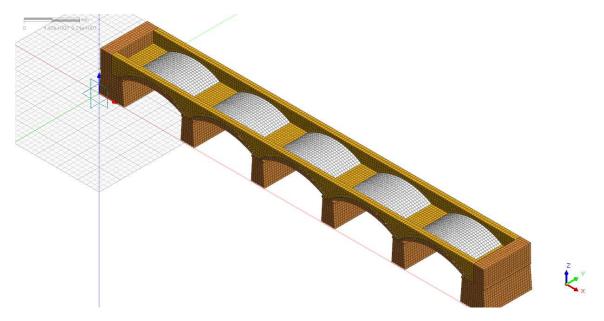
Figura 5-12: Modello campata da 6 a 10 sottoposte ad analisi

Per queste ragioni sono stati eliminati i campi iniziale e finale, sottoponendo alle analisi solo il modello rappresentante le 5 campate centrali del Ponte Metauro: dalla pila 5 alla pila 10, in analogia alla modellazione sviluppata per la verifica delle pile effettuata nel progetto preliminare, descritta nel capitolo 4.2.2.1.

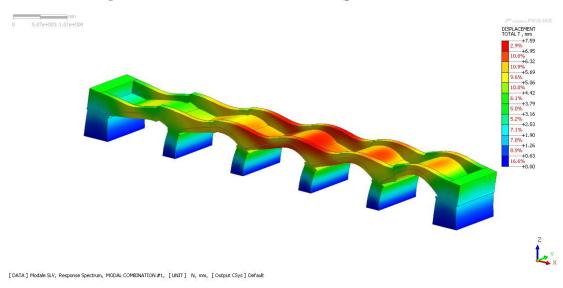
Figura 5-15: Forma modale SLV: combinazione CQC dei 100 modi di vibrare

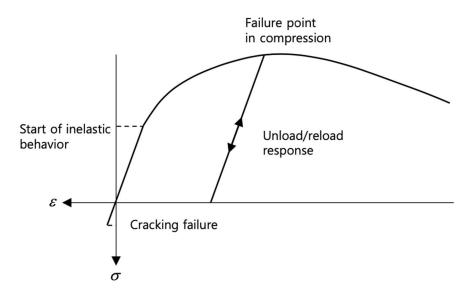
Figura 5-18: Comportamento a trazione/compressione uniassiale del modello Crack Smeared [21]

Il comportamento della muratura è assimilabile inizialmente ad un materiale isotropo ma successivamente all'apertura delle prime fessure il suo comportamento diventa anisotropo, dunque, vengono sfruttati due tipologie di legami costitutivi: per la compressione un modello elasto-platico isotropo e per la trazione un modello ortogonale anisotropo.

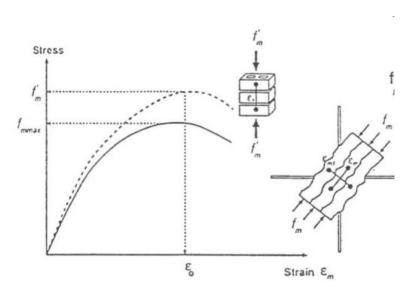
Figura 5-19: Diagramma sforzo-deformazione per muratura fessurata in compressione [22]

Il comportamento a compressione è influenzato dalla contemporanea presenza di deformazioni di trazione e più esse sono elevate, minore è la resistenza a compressione del materiale, come dimostrato da Vecchio e Collins nella teoria del campo della compressione modificata.

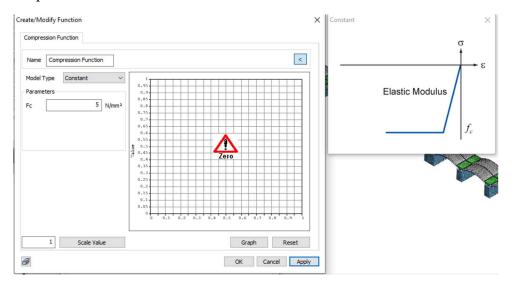
Figura 5-20: Diagramma sforzo-deformazione per compressione utilizzato nella modellazione

La libreria del software propone un'ampia gamma di legami costitutivi: multilineari, leggi incrudenti, leggi con rami softening, ecc. Nella modellazione della struttura è stato utilizzato, per simulare il comportamento a compressione, un tipico modello elastoplastico con flusso plastico costante.

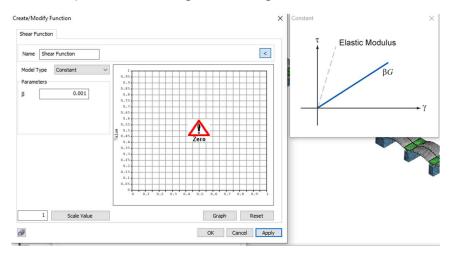
Figura 5-24: Diagramma sforzo-deformazione a taglio

Il modello per il comportamento a taglio viene implementato dal software applicando un coefficiente riduttivo β al modulo di rigidezza al taglio a rottura avvenuta.

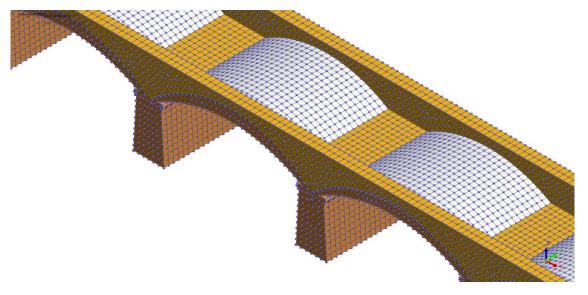
Figura 5-25: Applicazione delle forze ai nodi

La normativa vigente indica specificatamente che il sistema di spinta deve essere riferito al primo modo di vibrare della struttura nel caso esso abbia una massa partecipante almeno pari al 75%, altrimenti è necessario considerare un numero di modi di vibrare tale che la massa partecipante sia superiore all'85%. Nel caso in esame, non è stato scelto il primo modo di vibrare della struttura, in quanto le percentuali della relativa massa partecipante non soddisfa il primo requisito, e dunque, si è scelto di creare un sistema di spinta proporzionale alla combinazione dei 100 modi di vibrare analizzati precedentemente.

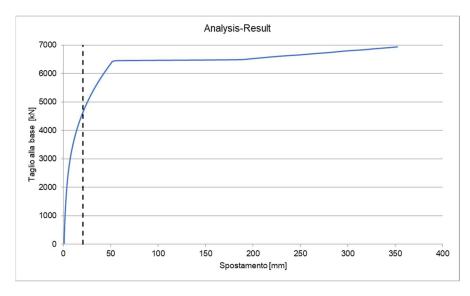
Figura 5-28: Curva di capacità SLV - Pila 9

La pila che subisce uno spostamento maggiore risulta essere la numero 9, che per lo spostamento limite imposto è soggetta ad un taglio alla base pari a 4643 kN.

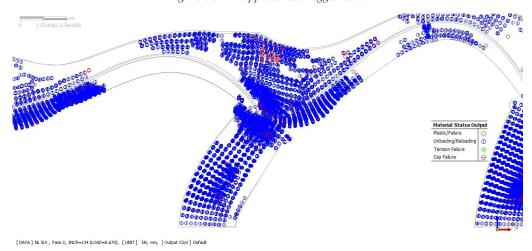
Figura 5-32: Particolare mappa del danneggiamento - Pila 9

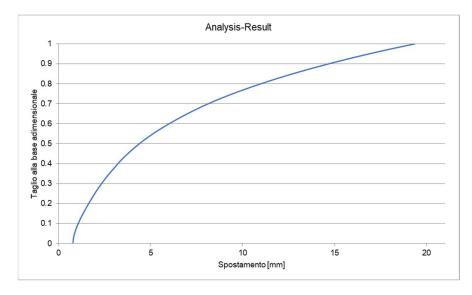
Figura 5-35: Curva di capacità SLC – 1

Analogamente a quanto fatto con lo spettro di risposta allo SLV è stata condotta la stessa analisi allo SLC.

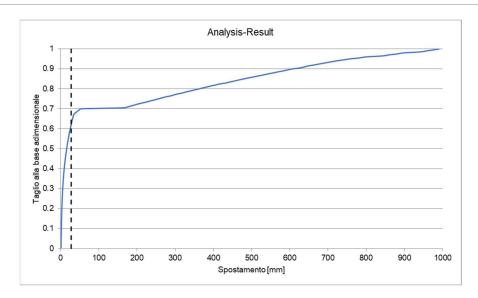
Figura 5-36:Curva di capacità SLC – 2

Infine, bisogna considerare che lo spostamento finale, circa 991 mm, è incompatibile con la struttura, anche se l'analisi continua a convergere. È necessario, pertanto, basarsi sul criterio imposto, tagliando la curva.

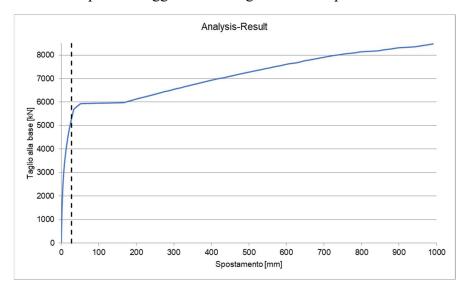
Figura 5-37: Curva di capacità SLC - Pila 9

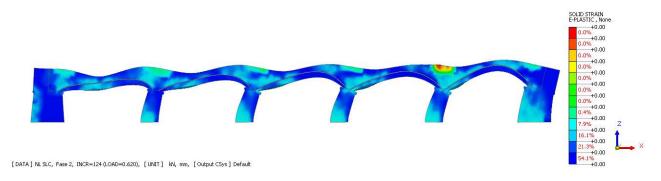
Figura 5-39: Deformazioni plastiche SLC - Step 124

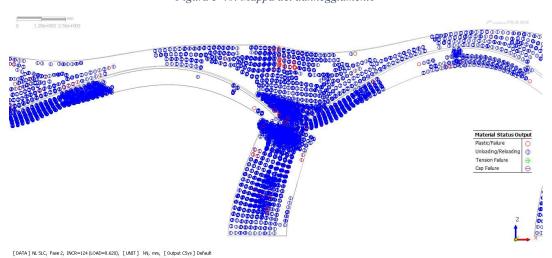
Figura 5-41: Particolare mappa del danneggiamento - Pila 9

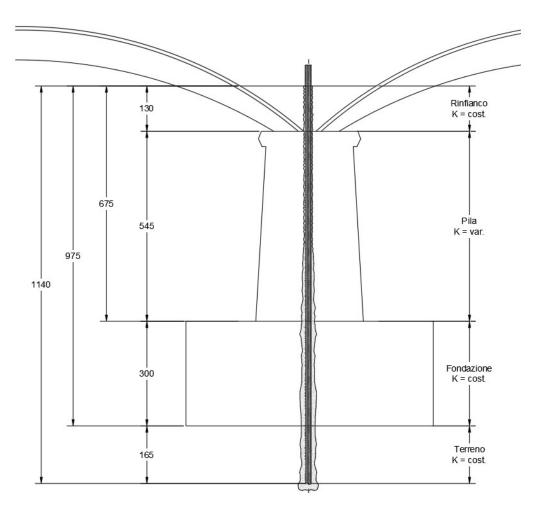
Figura 5-43: Schema micropalo

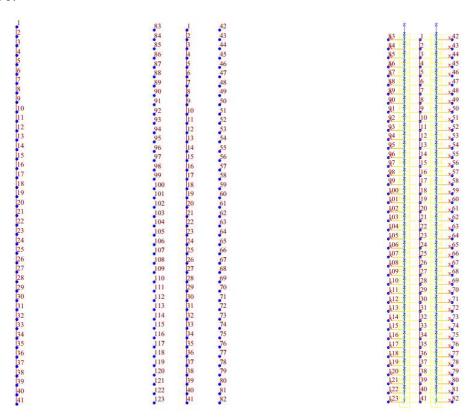
Figura 5-48: Modello FEM del micropalo

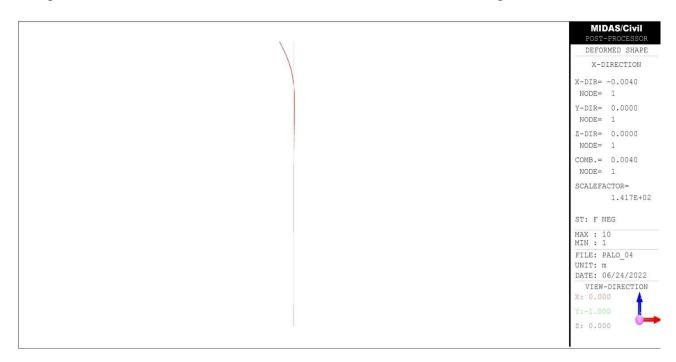
Figura 5-50: Deformata micropalo

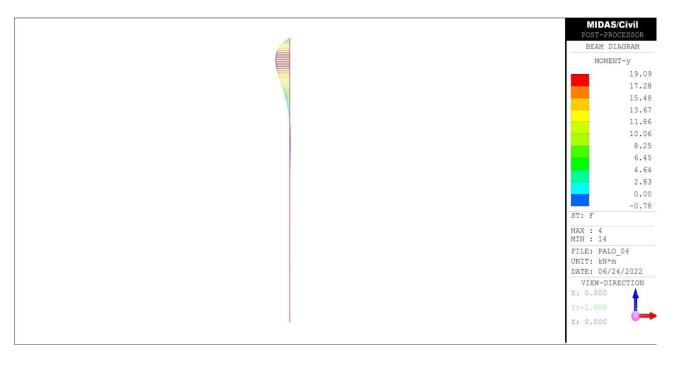
Figura 5-51: Diagramma momento flettente micropalo

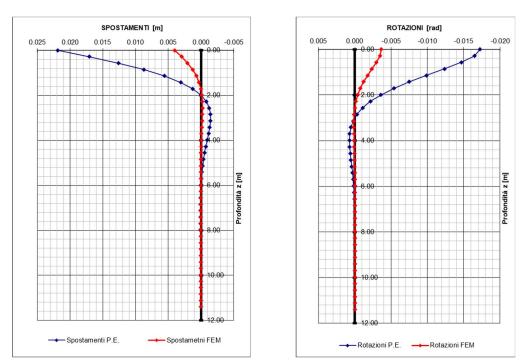
Figura 5-53: Confronto diagrammi di spostamento e delle rotazioni

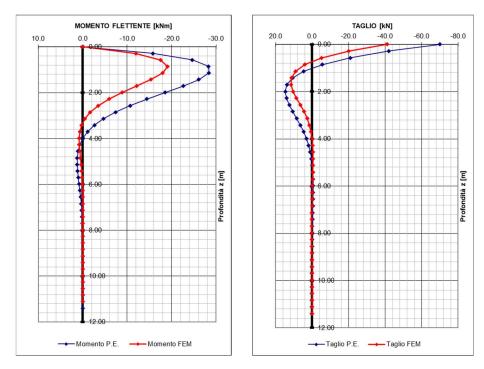
Figura 5-54: Confronto diagrammi di Momento flettente e Taglio

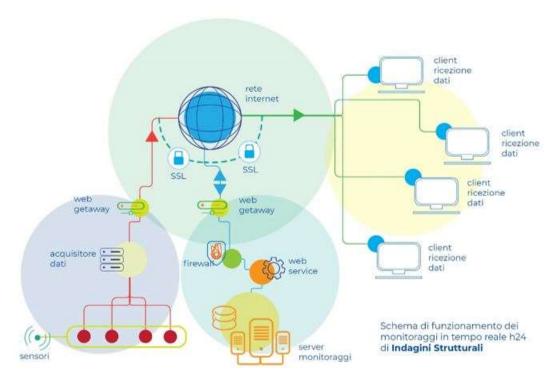
Figura 6-1: Schema di funzionamento monitoraggi in tempo reale h24 [25]

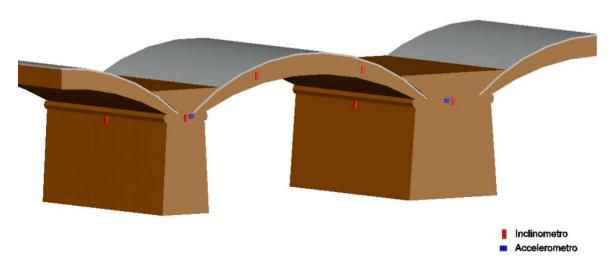
Figura 6-3: Disposizione dispositivi di monitoraggio

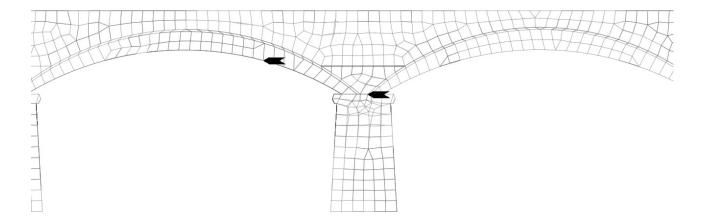
Figura 6-5: Posizione nodi di controllo

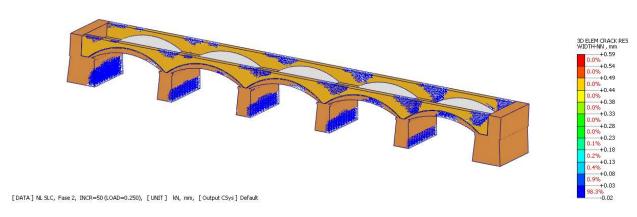
Figura 6-7: Mappa fessure step di carico 50 (25%)

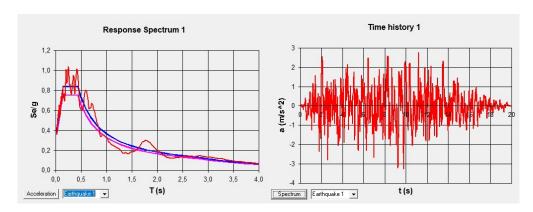
Figura 6-11: Spettro di risposta e accelerogramma SLC-1

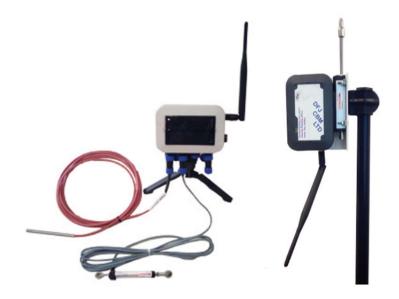
Figura 6-28: Fessurimetri wireless Extratech
