POLITECNICO DI TORINO

Tesi di Laurea Magistrale

## CHIESA DI SANT'ANTONIO DI RANVERSO

RICERCA STORICA E ANALISI STRATIGRAFICA

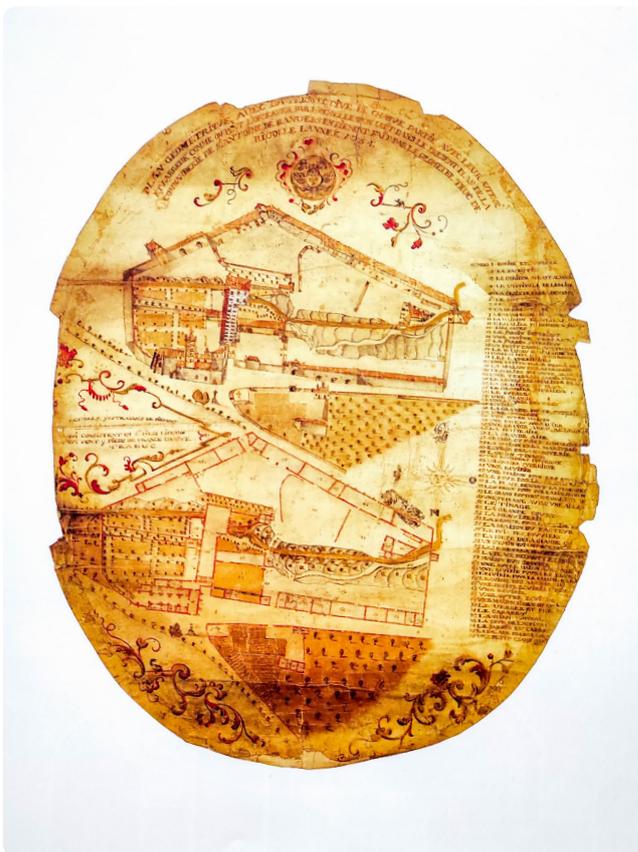
fig. 1.2 Documento n°30, *Truc de Rivolle, Plan géométrique [...] de la commanderie de S. Antoine de Ranvers*, 1754, inchiostro e acquerello su carta, AOM, Sant'Antonio di Ranverso, [Mappe cabrei e volumi diversi, 1754]

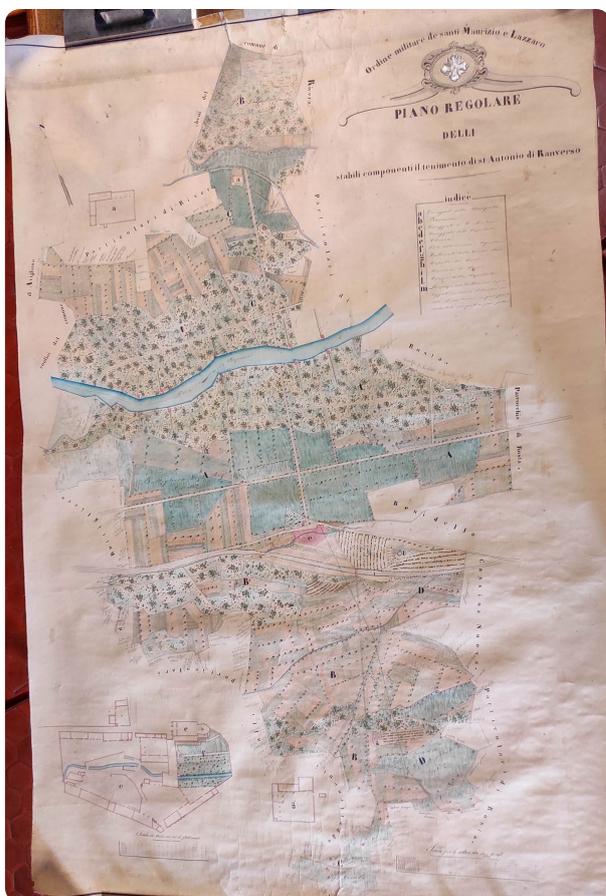
fig. 1.4 Documento n°86, G. Reviglio Geometra, *Piano regolatore degli stabili componenti il tenimento di Sant'Antonio di Ranverso*, 29 ottobre 1860, inchiostro e acquerello su carta, AOM, Sant'Antonio di Ranverso, Mappe cabrei e volumi diversi, 17, armadio 8, 1860 29 ottobre

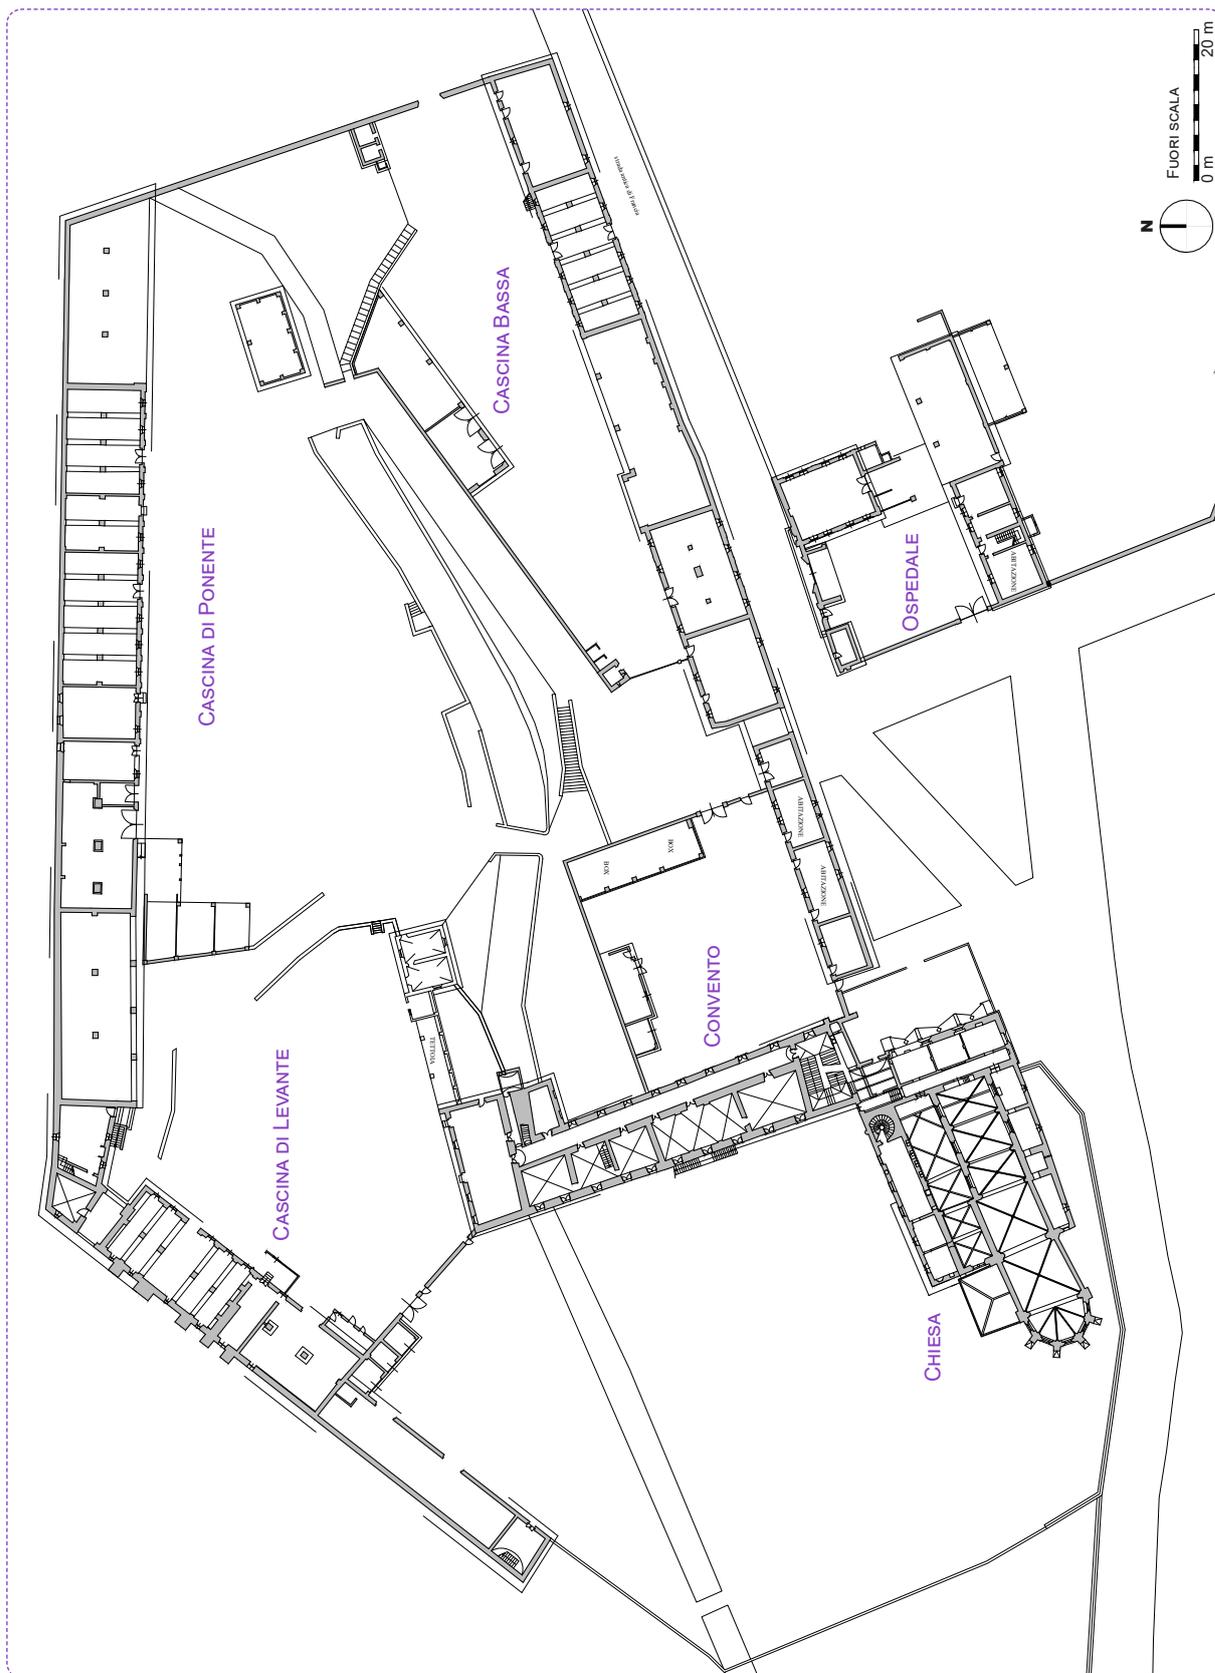
fig. 1.5 Documento n°595, Sovrapposizione rilievo topografico al piano del nartecce svolto dallo Studio Tecnico Associato EIDOS di Biella, ASTo, Riunite, Archivi di famiglie e persone, fondo Gritella, 15T, 2002

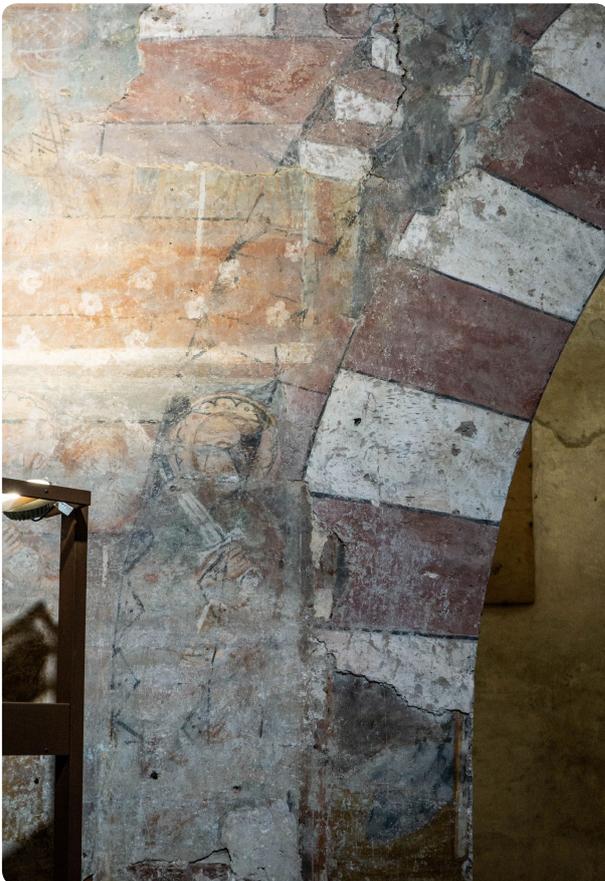
*fig. 2.4* Porzione di affresco raffigurante il Cristo Pantocratore, posto tra le cappelle di Sant'Isidoro e della Maddalena. Foto scattata dalle autrici. Marzo 2022

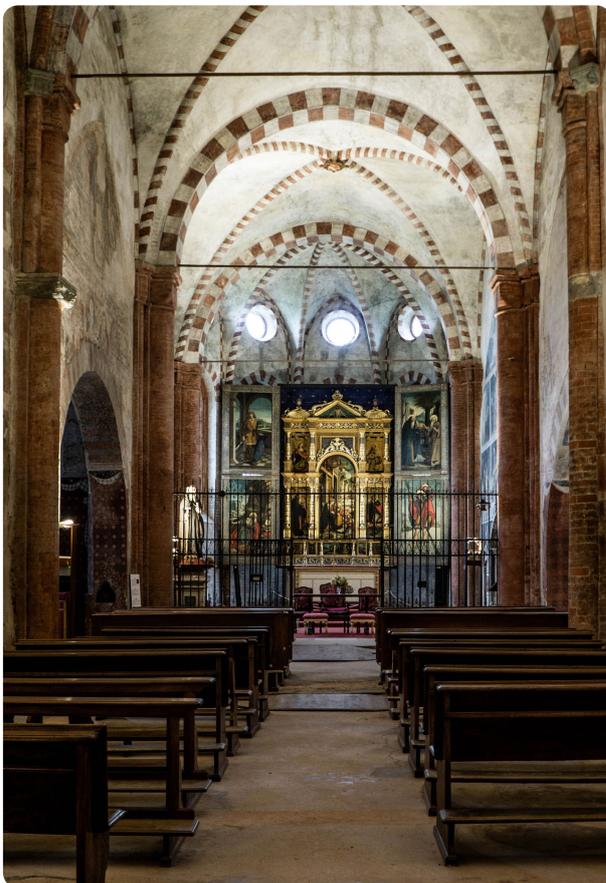
*fig. 2.8* Foto a sinistra. Navata centrale della chiesa di Sant'Antonio di Ranverso, con al fondo l'abside semicircolare con copertura a volta ad ombrello. Foto scattata dalle autrici. Maggio 2021.

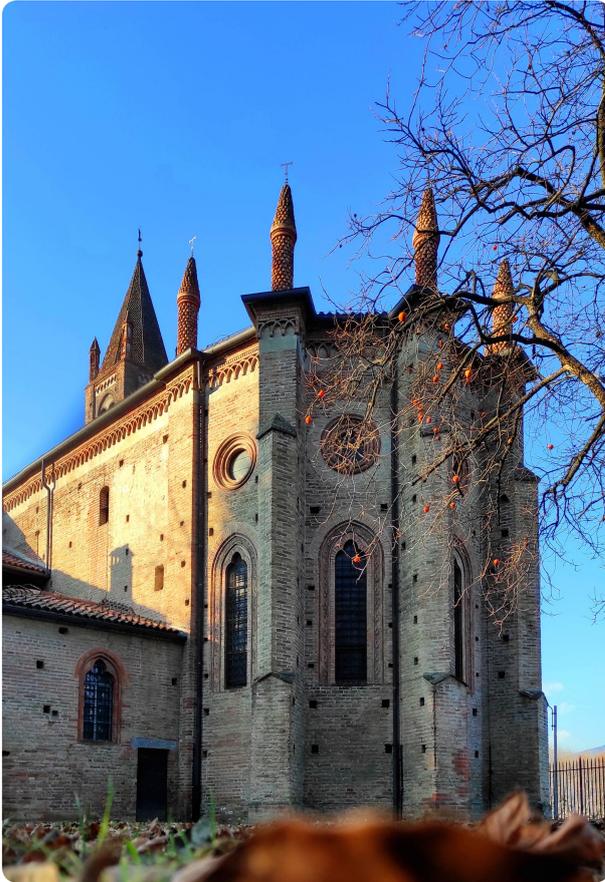
*fig. 2.9* Abside vista dall'esterno. Foto scattata dalle autrici. Dicembre 2021.

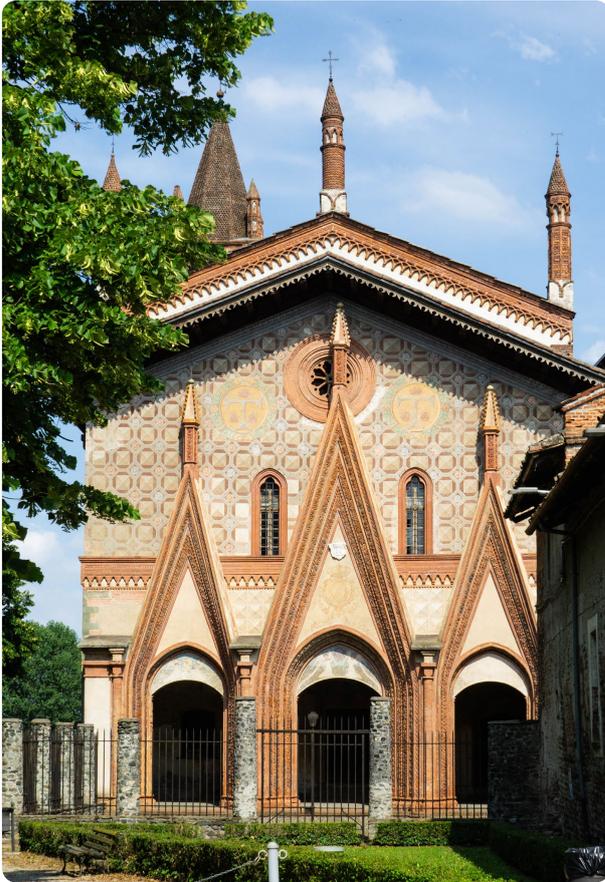
*fig. 2.13* Facciata principale. Foto scattata dalle autrici. Giugno 2022.

particolare la facciata principale (*fig. 2.13*)<sup>179</sup>, parte del prospetto nord (*fig. 2.14*)<sup>180</sup> e le coperture<sup>181</sup>. Il cantiere di restauro, a partire dall'anno 2000, si sviluppò secondo quattro linee guida, seguendo le emergenze architettoniche prioritarie sul complesso. In primo luogo, in facciata furono oggetto di restauro le decorazioni in terracotta, i pinnacoli soprastanti ai frontoni e al tetto, fu restaurata la falda lignea; inoltre, furono oggetto di studio e restauro gli affreschi murari comprensivi di quelli collocati in corrispondenza del nartece sul prospetto nord<sup>182</sup>.

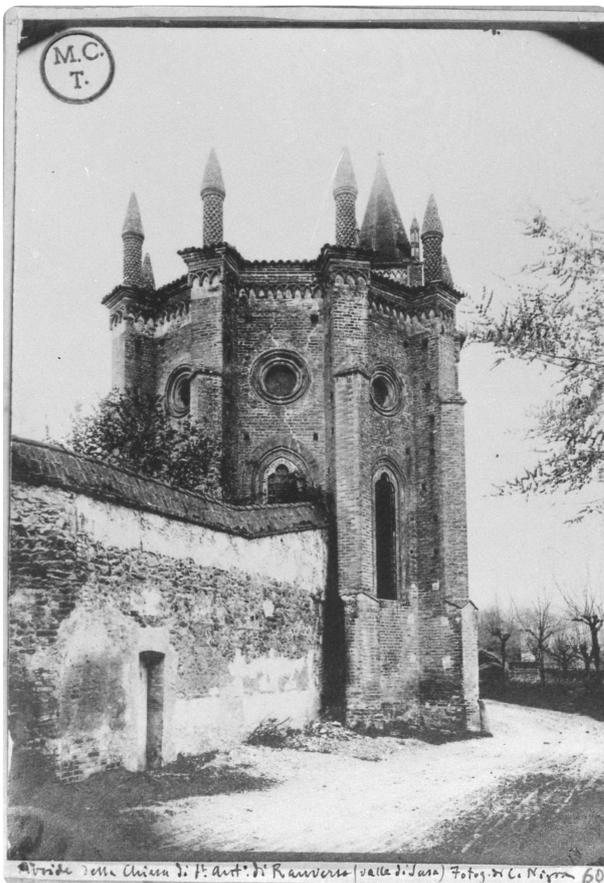
fig. 2.16 Documento n°98, C. Nigra, *Buttiglieria Alta* – *Abbazia di Sant'Antonio di Ranverso*, abside, stampa fotografica, mm 172 x 121, inv. fot/1794 (F 60), Torino, GAM – Galleria Civica d'Arte Moderna e Contemporanea, Gabinetto Disegni e Stampe, fondo d'Andrade

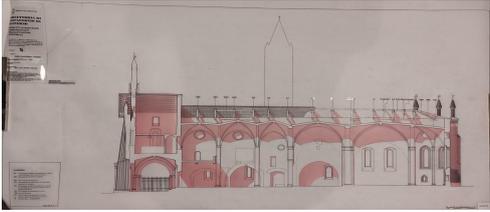
Progetto definitivo	
528	ASTo, Riunite, Archivi di famiglie e persone, fondo Gritella, Tubo 77, 1999	Gennaio 1999	<i>Precettoria di Sant'Antonio di Ranverso. Progetto di restauro conservativo e riqualificazione funzionale. I lotto - chiesa abbaziale, opere di restauro architettonico della facciata principale, parte di quella laterale nord e ripristino delle coperture. Sezione longitudinale - Progetto. Scala 1:50</i>

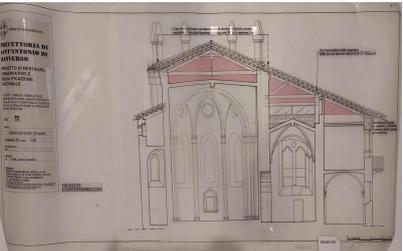
Progetto definitivo	
534	ASTo, Riunite, Archivi di famiglie e persone, fondo Gritella, Tubo 78, 1999	Gennaio 1999	<i>Precettoria di Sant'Antonio di Ranverso. Progetto di restauro conservativo e riqualificazione funzionale. I lotto - chiesa abbaziale, opere di restauro architettonico della facciata principale, parte di quella laterale nord e ripristino delle coperture. Sezione trasversale - Progetto. Scala 1:50</i>

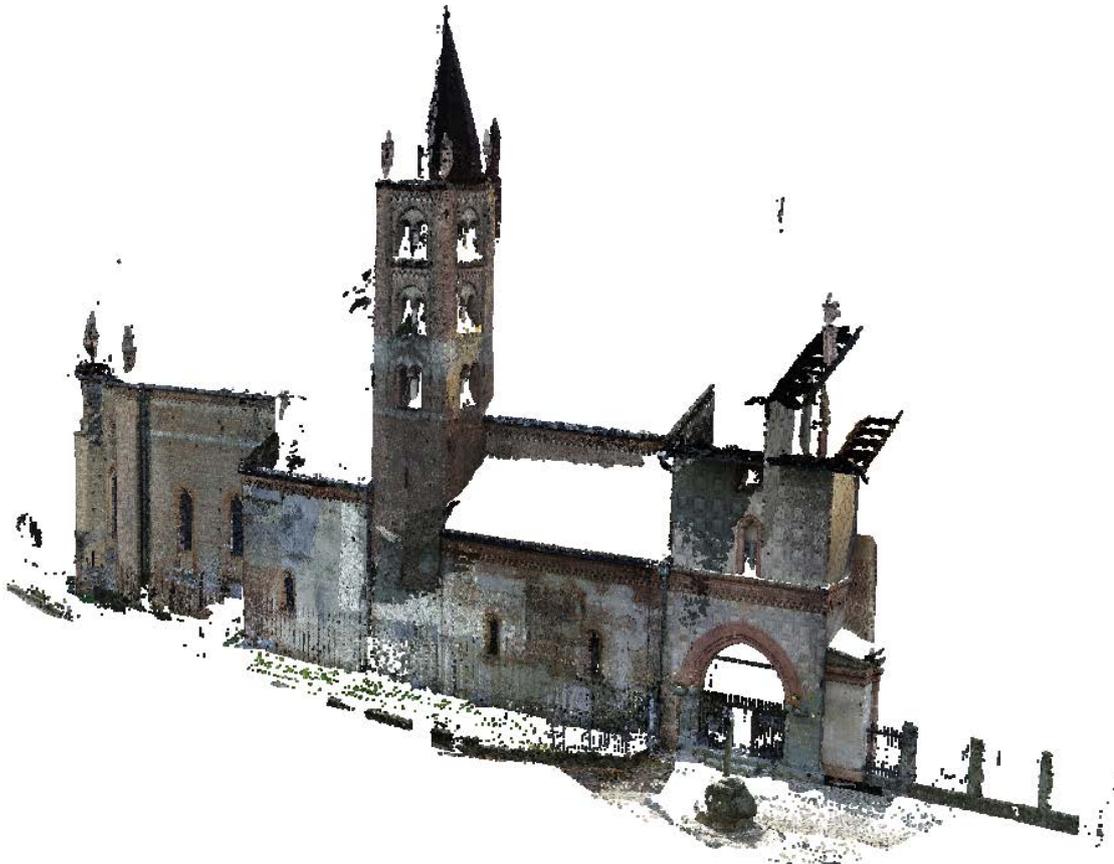
*Fig. 4.2* Chiesa di Sant'Antonio di Ranverso. Prospetto nord. Nuvola di punti ad alta densità.

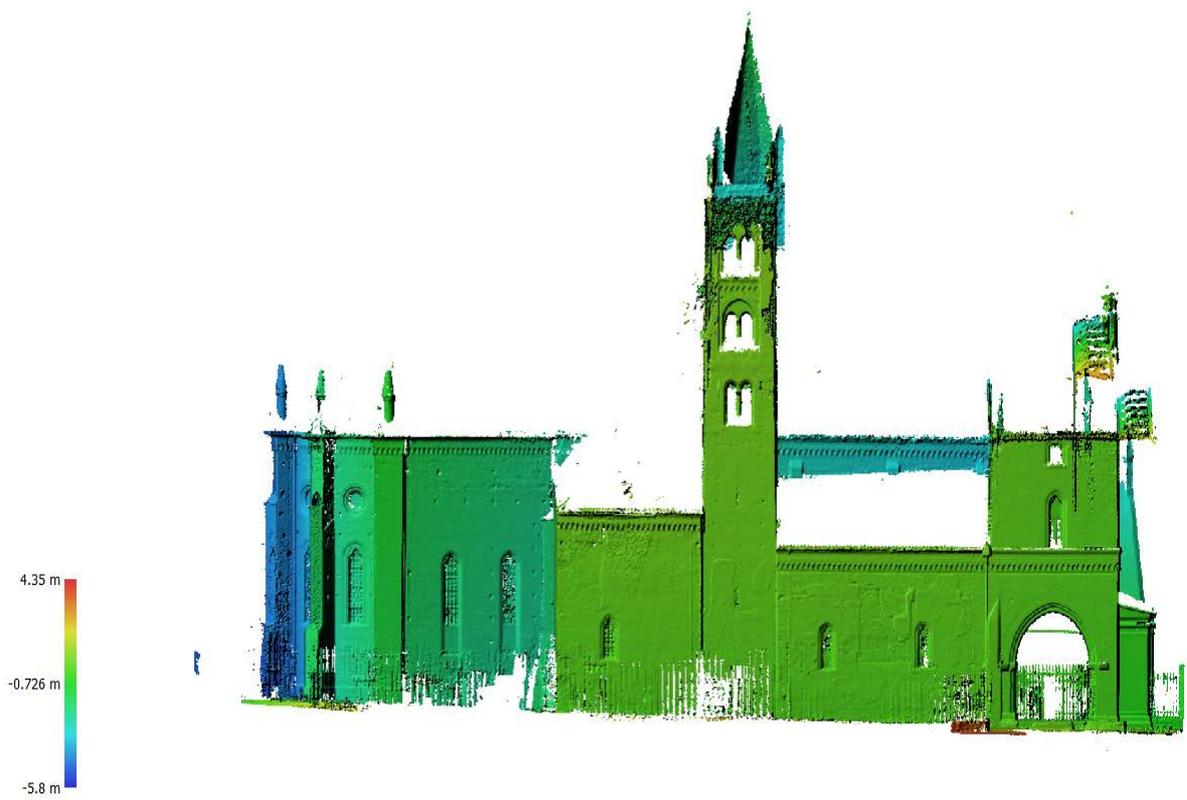
*Fig. 4.3* Chiesa di Sant'Antonio di Ranverso. DEM del prospetto nord.

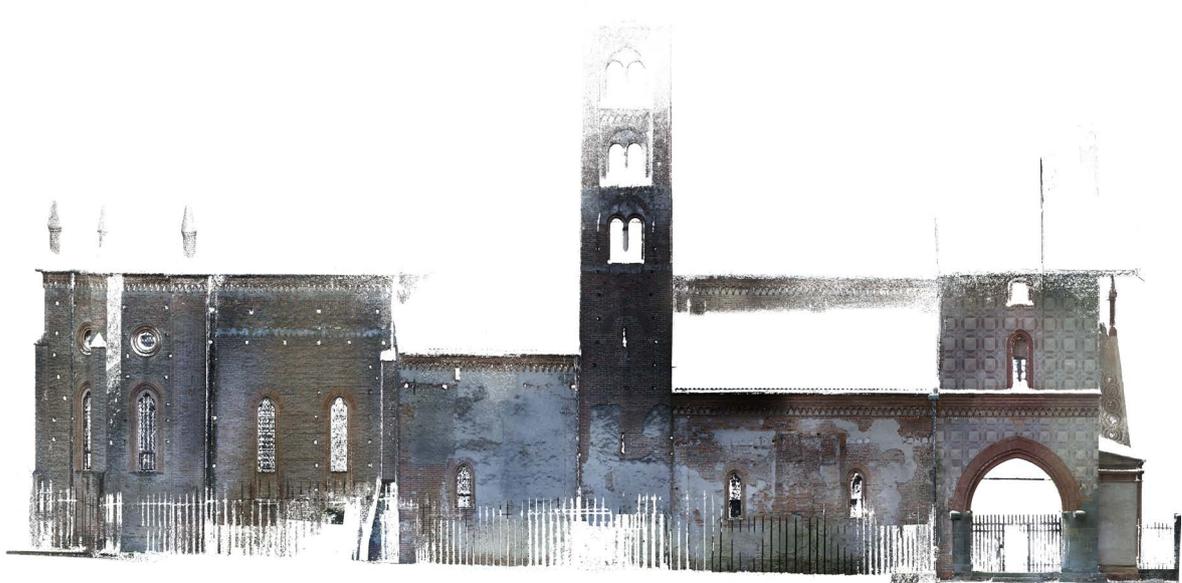
*Fig. 4.4* Chiesa di Sant'Antonio di Ranverso. Ortofoto del prospetto nord.

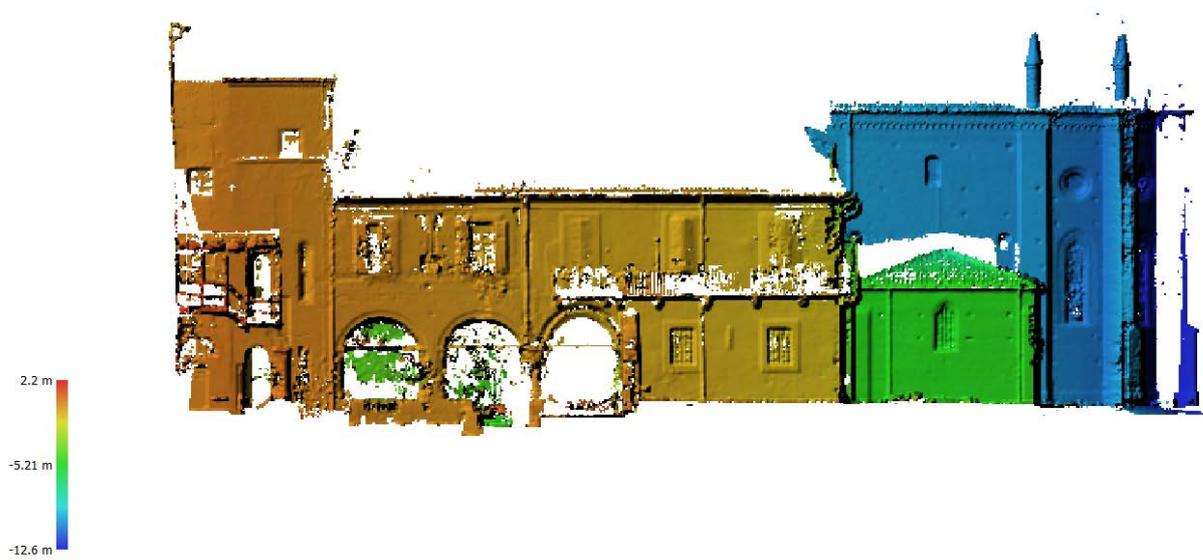
*Fig. 4.5* Chiesa di Sant'Antonio di Ranverso. DEM del prospetto sud.

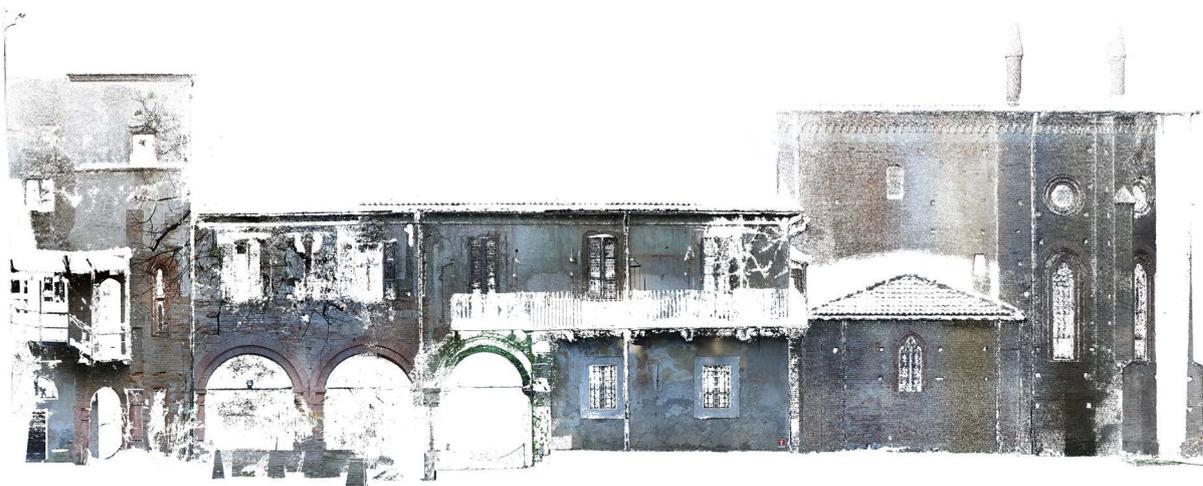
*Fig. 4.6* Chiesa di Sant'Antonio di Ranverso. Ortofoto prospetto sud.

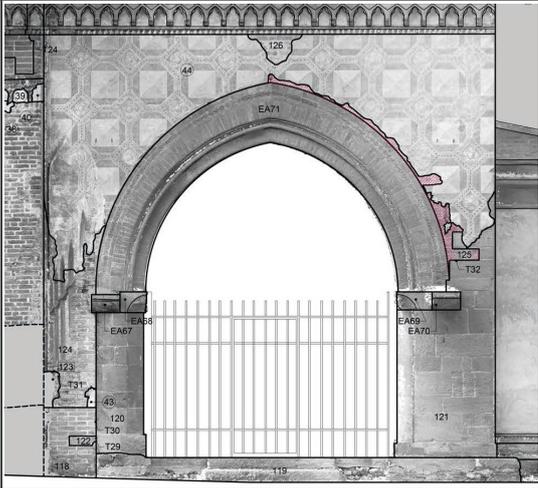
Scheda n°	273	Eidotipo / Fotopiano

DATA DI COMPILAZIONE	23-05-2022		
COMPLESSO	Precettoria di Sant'Antonio di Ranverso (To)		
PERIMETRALE	Nartece, prospetto nord		
USM	USM125		
USR	-		
ELEM. ARCHITETTONICO	-		
POSITIVA/NEGATIVA	+

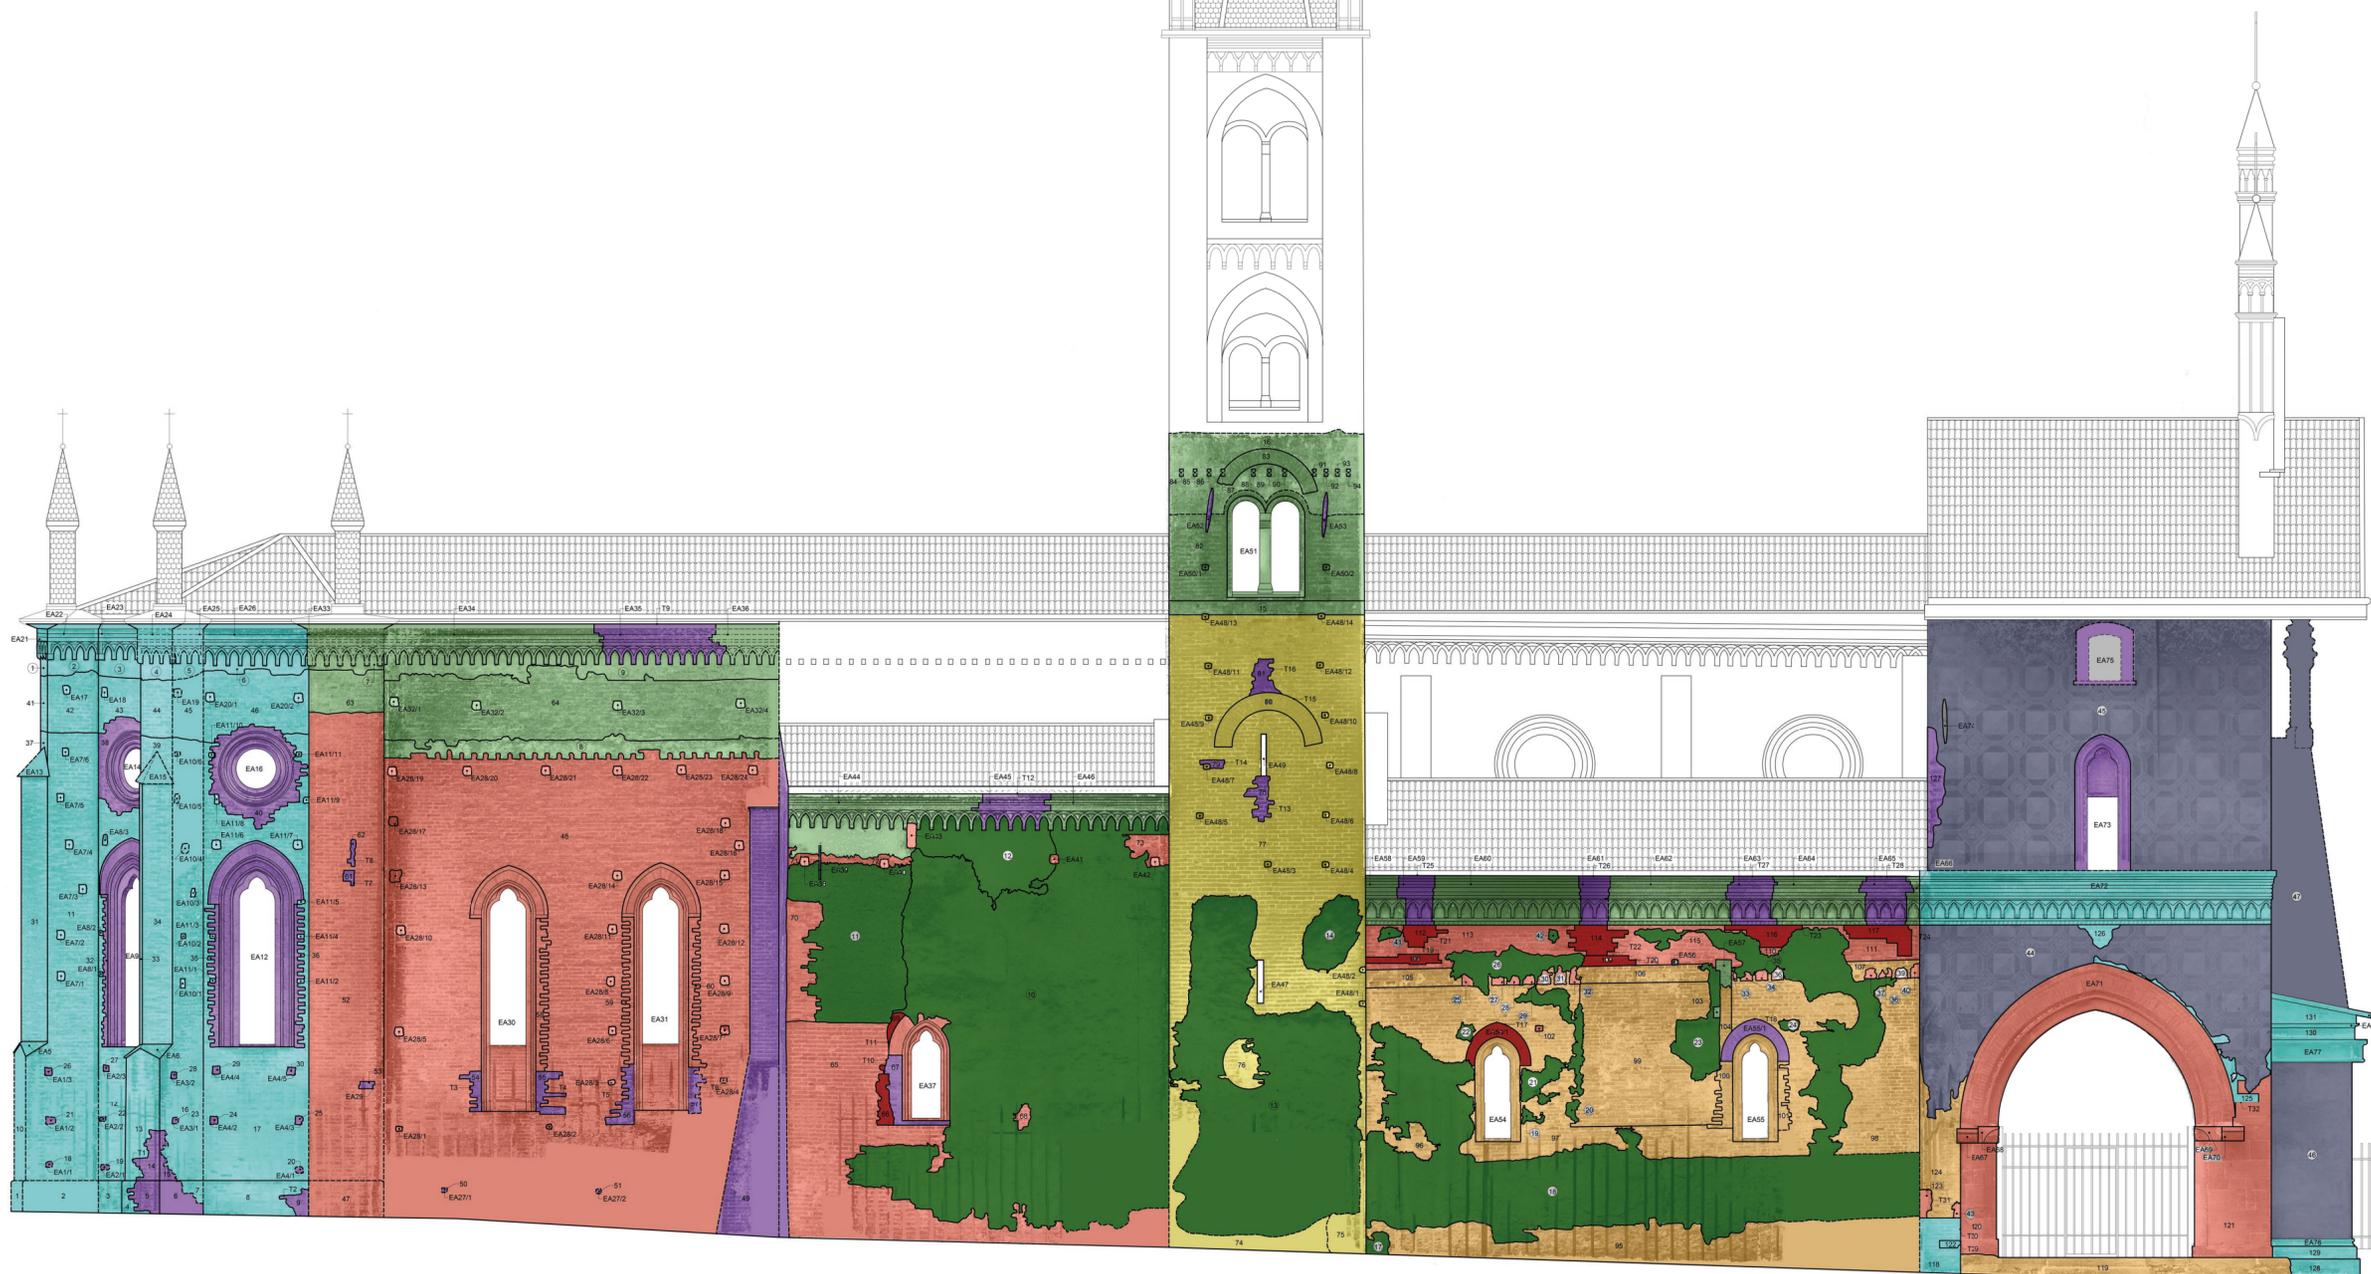
#### FASI

- Fase VII:** rifacimento dell'intonaco di rivestimento del nartece e di quello della ghimberga
- Fase VI:** ripristino delle due monofore del nartece e delle finestre dell'abside, rifacimento porzioni di cornice in corrispondenza delle cappelle e del presbitero, ripristino della ghiera d'arco nella cappella di Sant'Isidoro, risarciture murarie nel nartece, nel campanile, nel presbitero e nell'abside, tamponamento buche da ponte, inserimento catene nel campanile.
