**Le mura di Chieri : analisi e progetto per la conservazione del bastione della Mina.
Rapporto tra elementi edilizi e vegetazione nel sistema costruttivo**

di Sabrina Ricca, Simone Ronfetto e Sabina Zinni

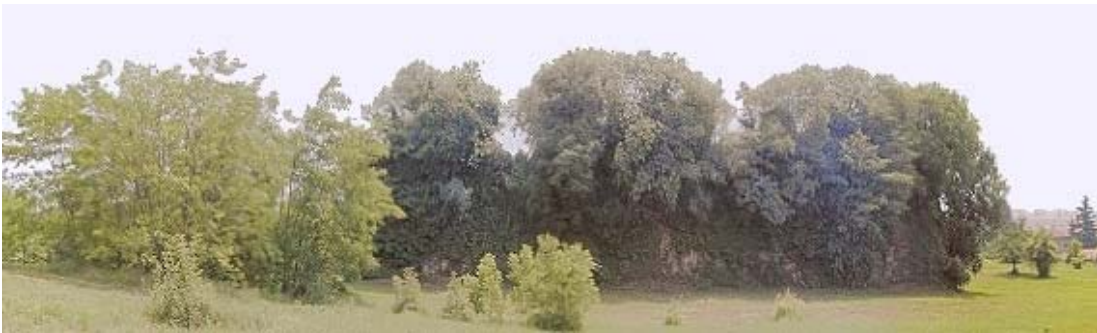
Per quanto riguarda la fase di correzione si è scelto di intervenire sulla vegetazione infestante con il glyphosate.

Il lavoro procederà con la rimozione della parte fuori terra della pianta e dell'apparato radicale, ove possibile.

Le radici di grandi dimensioni che si sono propagate nella muratura, invece, verranno conservate come dei «corpi architettonici» in legno. Sarà necessario, quindi, cercare di contenere il tasso di umidità al fine di ridurre gli attacchi micotici attraverso un intervento di tipo puntuale basato sul principio dell'elettro-osmosi.

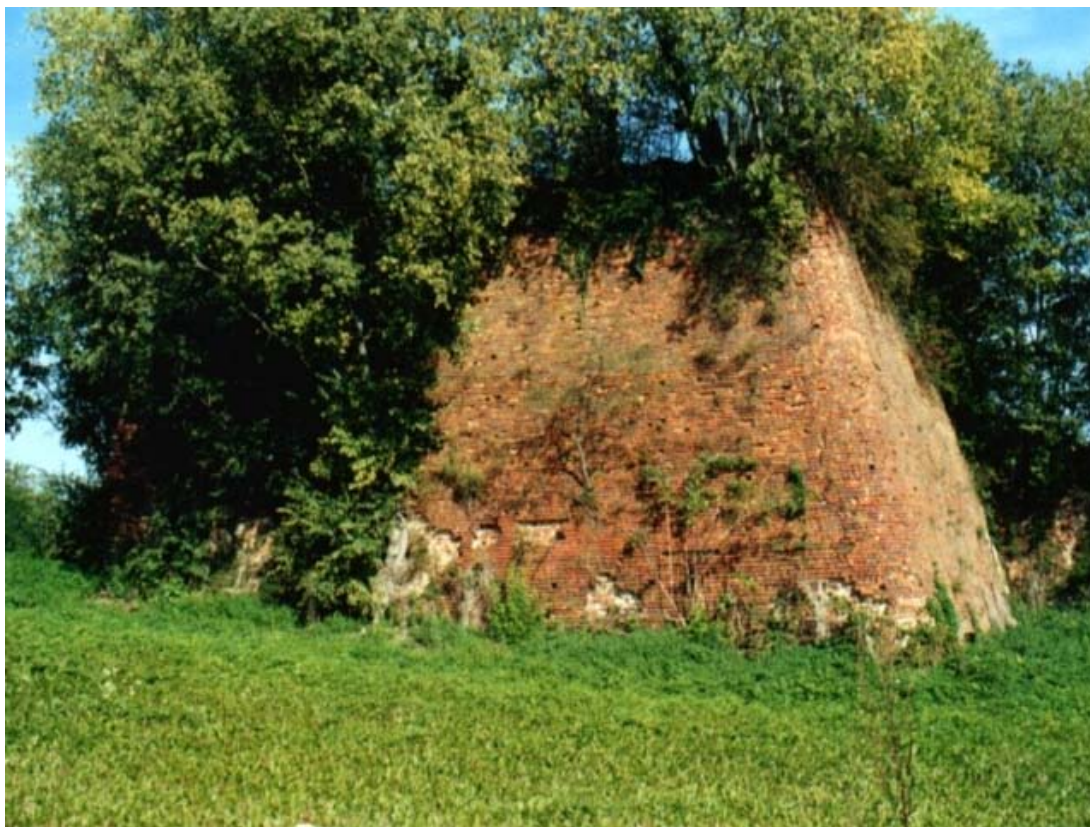
Per quanto concerne la fase di conversione la vegetazione che si svilupperà in primavera verrà sottoposta ad un diserbo fisico e chimico selettivo.

In seguito sarà necessaria una manutenzione periodica caratterizzata da sfalci dell'erba, potatura delle piante e controllo dello stato di conservazione delle barre metalliche necessarie per il funzionamento del sistema di elettro-osmosi.
