Il recupero del moderno e gli interventi sul Bauhaus

di Mazzola Elisabetta

Relatore: Anna Maria Zorgno

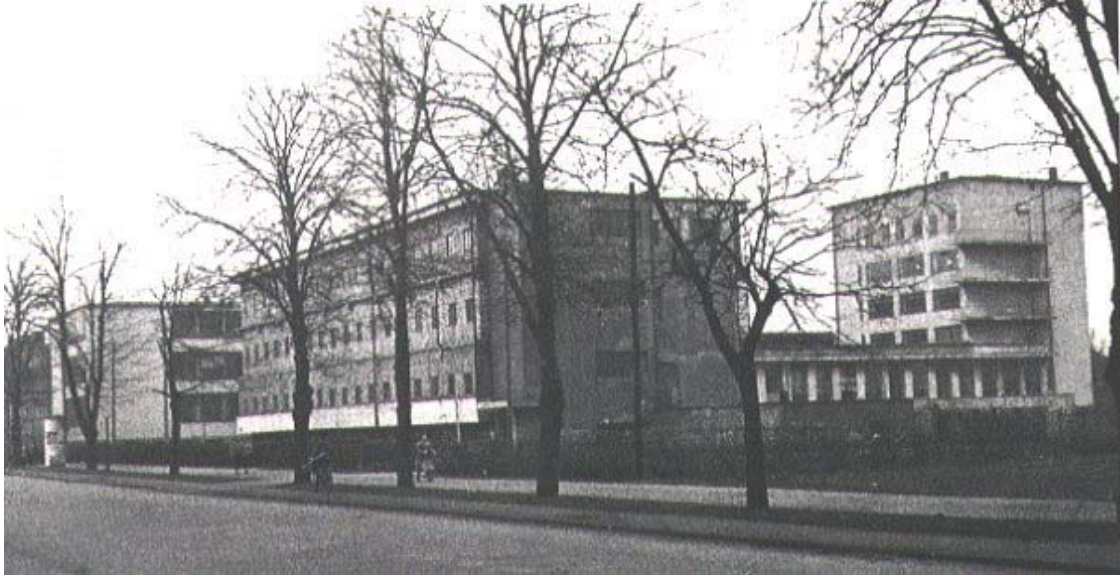
Fotografia del complesso prima dell'intervento, 1960 circa in Brossmann A., Stein M., *Dimensionen*, Dessau, Stiftung Bauhaus Dessau, 1993

Gli interventi compiuti hanno avuto il merito di ripristinare l'aspetto originario del complesso profondamente compromesso. Un ruolo centrale nelle vicende dell'edificio che hanno portato ad un precoce degrado della struttura è rappresentato da una bomba che durante la seconda guerra mondiale colpì il Bauhaus nell'ala a nord-ovest; con l'esplosione scoppiò un incendio di vaste proporzioni e andarono in frantumi quasi tutte le parti vetrate. Strutturalmente l'edificio rimase pressoché illeso ma, nel dopoguerra, risultò economicamente impossibile recuperarne le fattezze originarie: le famose facciate continue in ferro e vetro dell'ala dei Laboratori per tre anni furono sostituite da assi di legno ed infine tamponate frettolosamente in muratura non intonacata.

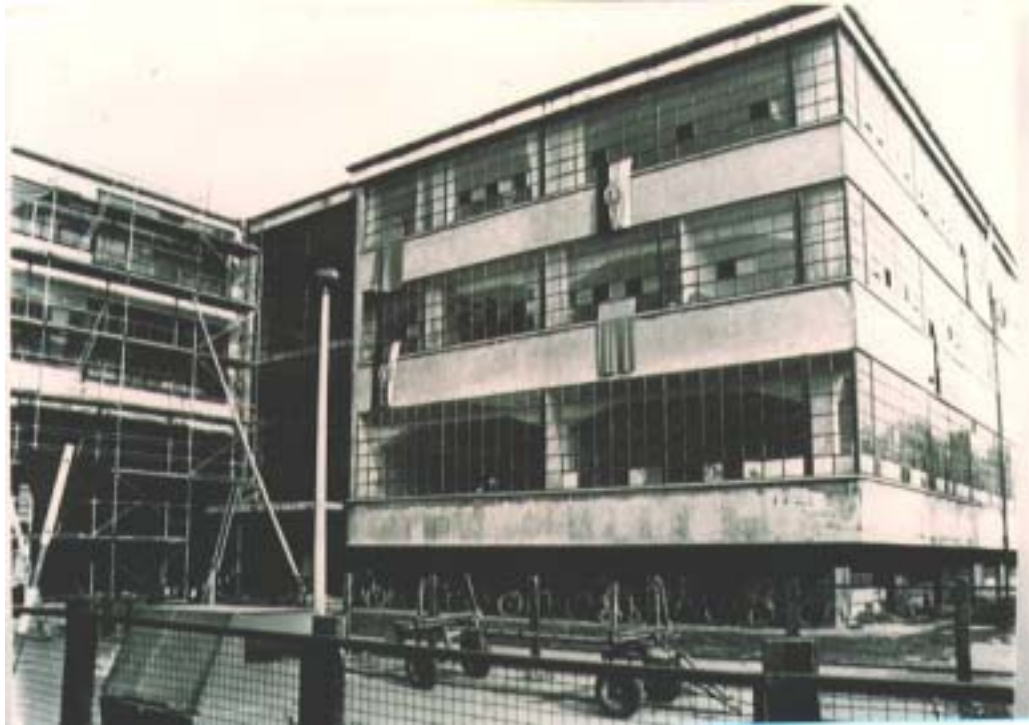
Il complesso del Bauhaus in fase di restauro (1976), Bauhaus Arkiv Dessau.

Alla ricostruzione del 1976-79 si deve però il merito di aver risolto alcuni problemi insiti nella costruzione come l'innalzamento della pendenza delle coperture piane per eliminare il ristagno delle acque meteoriche e di aver ripristinato la facciata continua della manica dei Laboratori (realizzata in alluminio che, senza alterare l'aspetto originario del complesso, eliminò il problema della manutenzione e del funzionamento dei meccanismi delle porzioni vetrate) e l'Aula Magna.

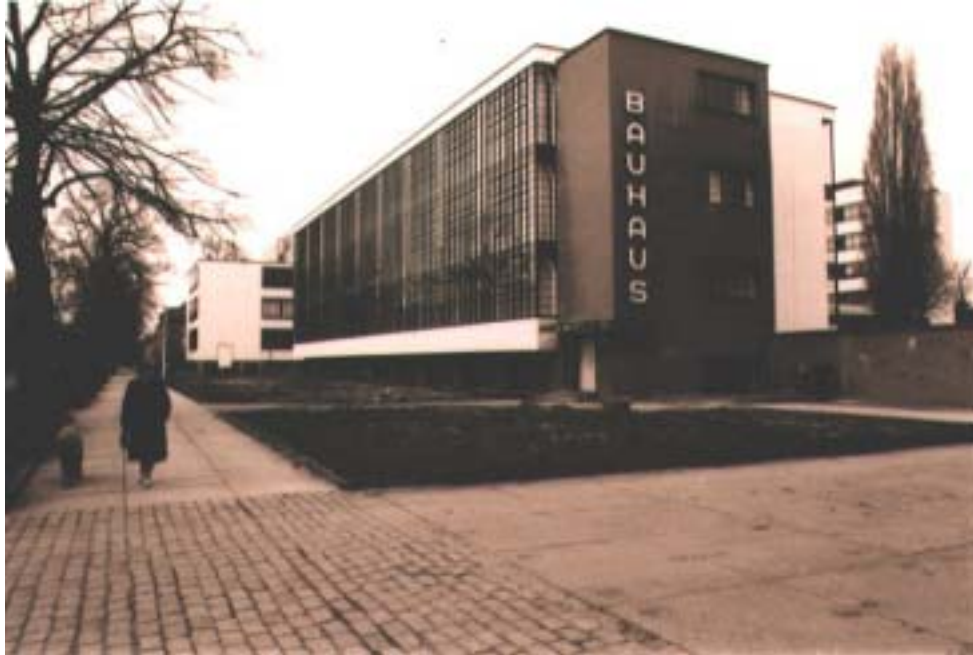
Il Bauhaus oggi (1996), fotografia di G. Chiodin

Il recupero della scuola del Bauhaus ha comunque avuto il merito di riportare alle fattezze originarie il complesso. D'altro canto la singolare importanza e unicità del Bauhaus non lasciava altra strada se non quella di un recupero integrale. Per questa ragione ad edifici "moderni" di minor fama non può essere riservata la stessa sorte ma, in fatto di metodologie operative, si può trarre ancora spunto, a distanza di anni, da questa esperienza.
