Riuso e riqualificazione tecnologica di immobile con
valenza sociale - caso studio dell'Ex Maternità di Asti

Planimetria piano seminterrato

CODICE TAVOLA
PLPS

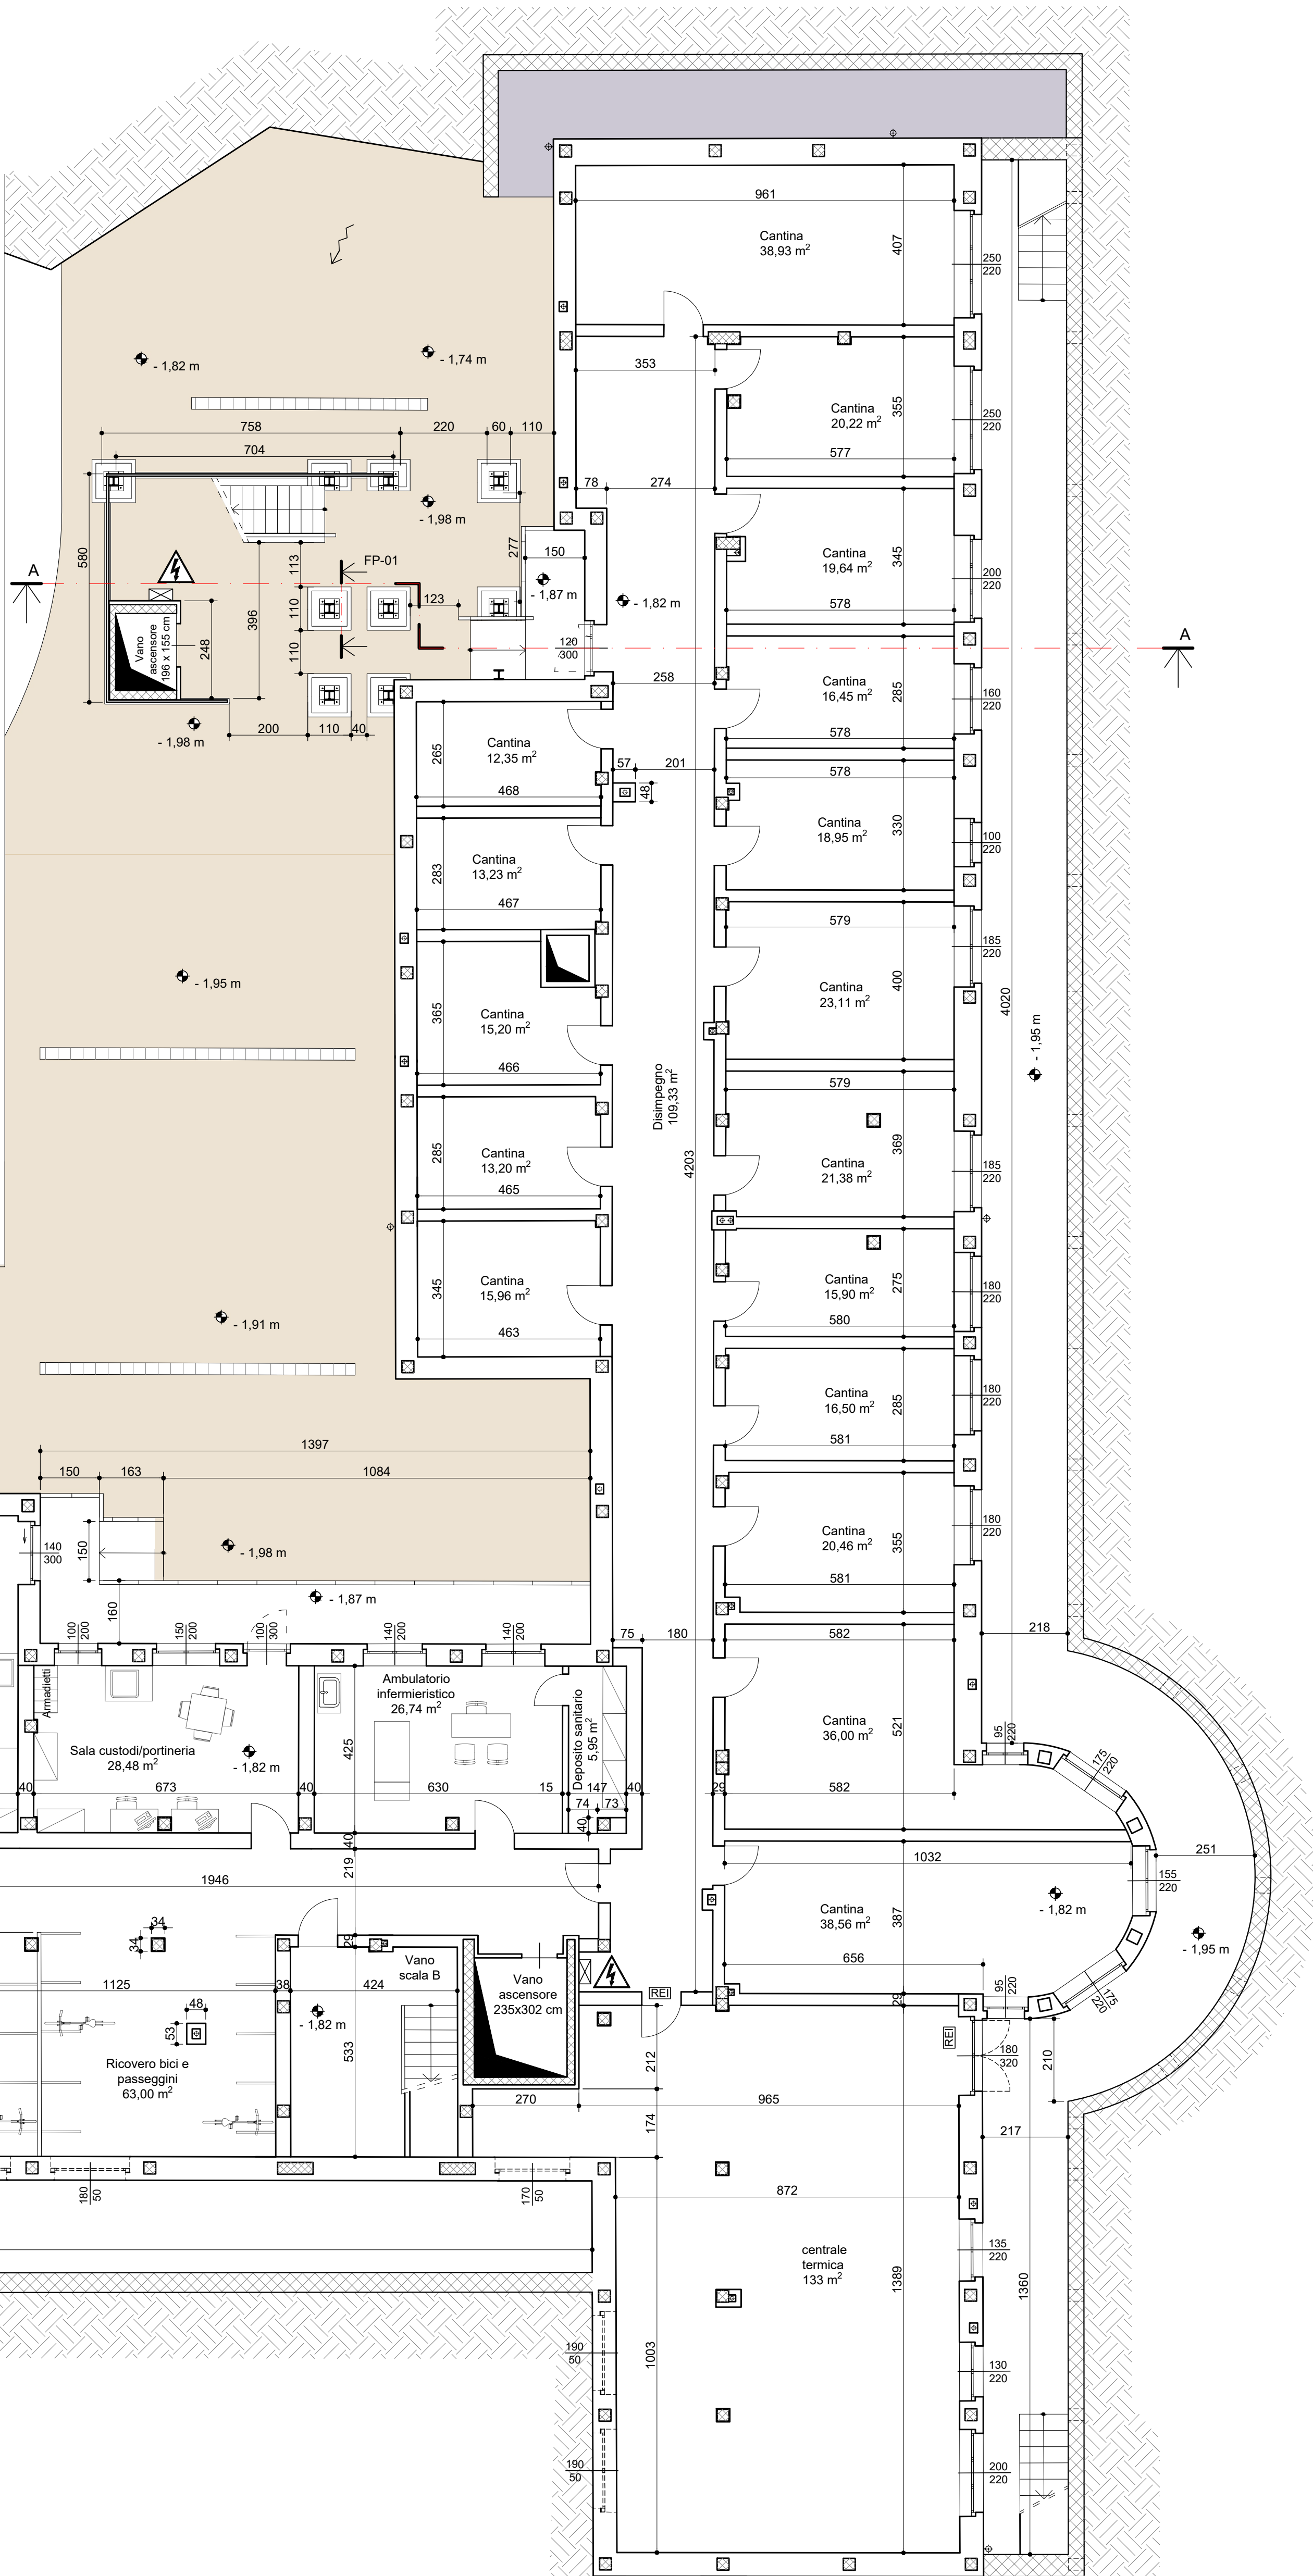
SCALA
1:100
[cm]
