Analyse des déformations sur les constructions en pierre de la vallée d'Aoste, Italie

de Claude Lévêque et Marco Milanese
Rapporteur: Giuseppe Pistone

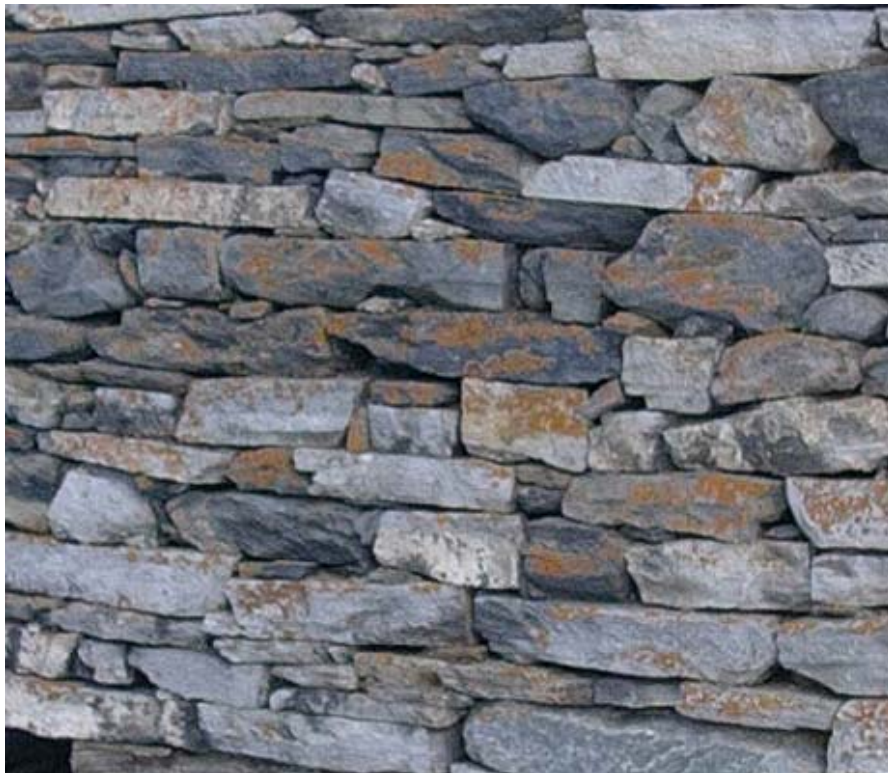
Nous avons effectué en particulier une analyse de la disponibilité de pierre de construction avec l'aide de la carte géologique du territoire régional, ainsi qu' une recherche pour mieux comprendre la répartition des anciens fours à chaux dans chaque vallée.

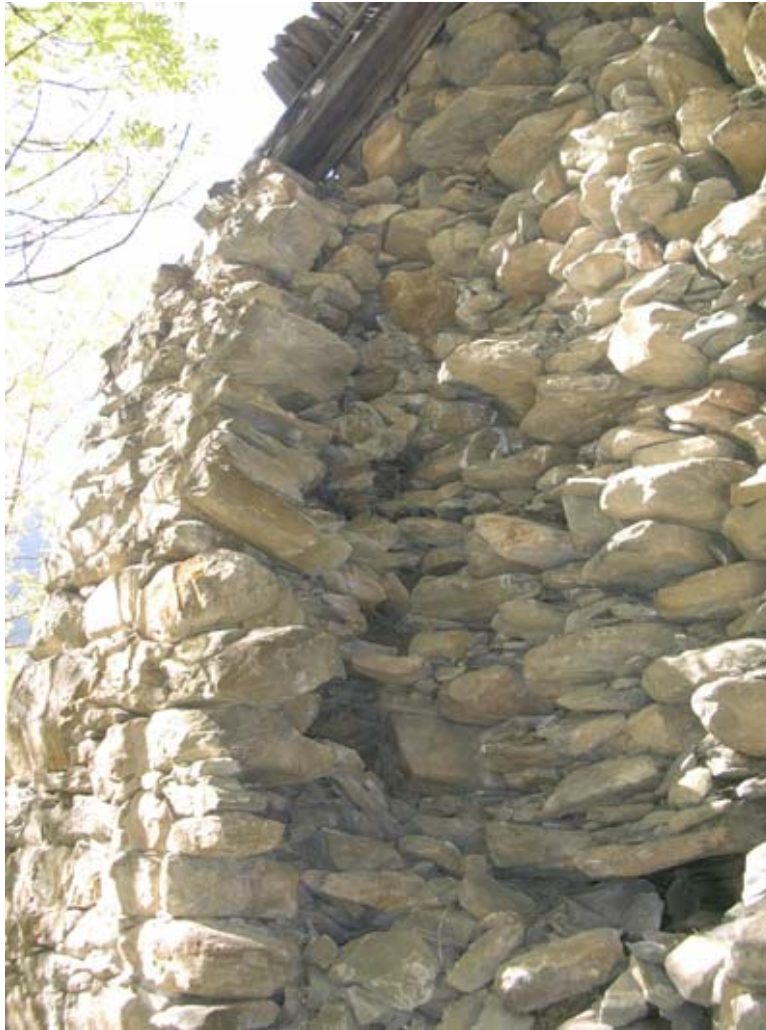
Les techniques de construction, par contre, ont été documentées suivant une subdivision par arguments en partant des fondations pour arriver jusqu' aux toitures. Nous nous sommes arrêtés aussi sur les particularités des Rascards, une typologie typique de la Vallée d'Aoste.

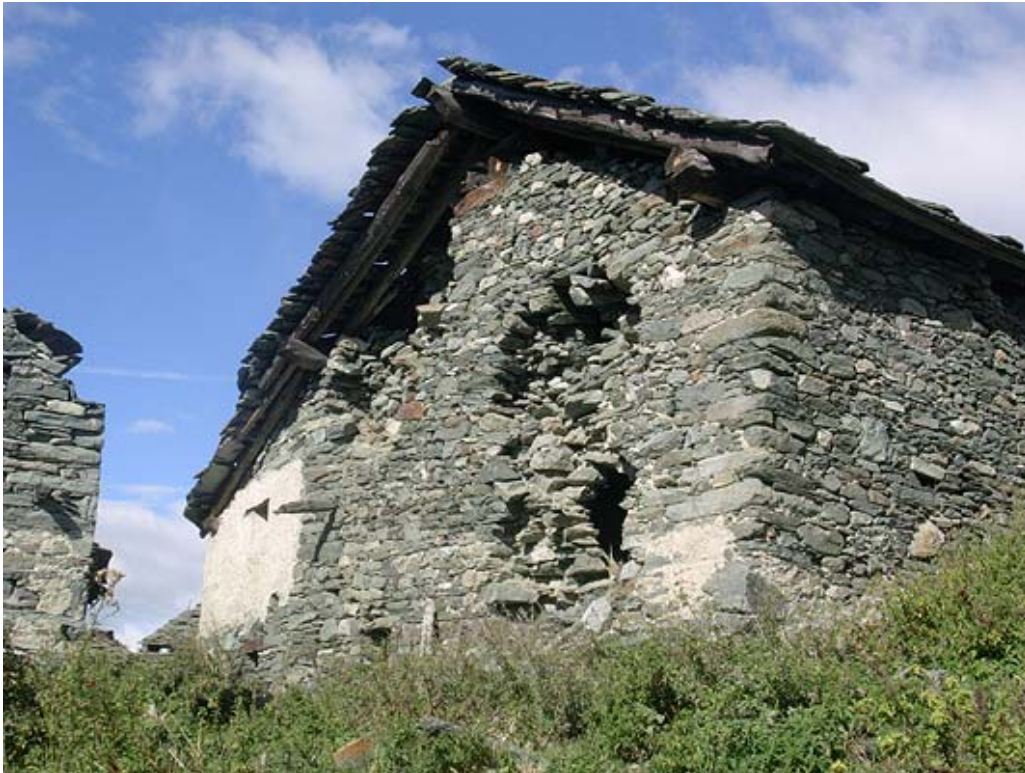
sommes attachés en particulier à expliquer quelles étaient les textures de maçonnerie plus passibles de dégradation, en tenant compte du genre de liant, de l'entité de la section et enfin des détails de construction qui, à cause de leur conception architecturale, ont influencé la manifestation des phénoménologies préjudiciables (fig. 3 déformations).

Sur la base des exemples proposés, nous avons essayé de remonter aux causes qui seraient à l'origine des différentes typologies de déformation statique. En outre, est annexé un index numérique de vulnérabilité, par le moyen duquel il est possible de comprendre dans quelles conditions se trouvent les bâtiments examinés, de même que leur propension à un endommagement futur, pour rendre ainsi possible un recensement de la totalité des habitations rurales présentes sur le territoire régional. Les paramètres pris en considération pour le calcul de l'index sont liés non seulement aux aspects strictement constructifs, mais aussi aux caractères économiques et de lieu. Pour conclure cette relation nous avons ajouté quelques aperçus des procédés jadis utilisés par les anciens constructeurs pour éviter la formation des phénomènes préjudiciables et assurer par conséquent une meilleure stabilité temporelle aux constructions. Nous devons ces informations aux témoignages d'anciens maçons et contremaîtres interviewés au cours des visites de reconnaissance.
