SEZIONE A-A

TAVOLA 16B
Analisi dei degradi, sezione A-A

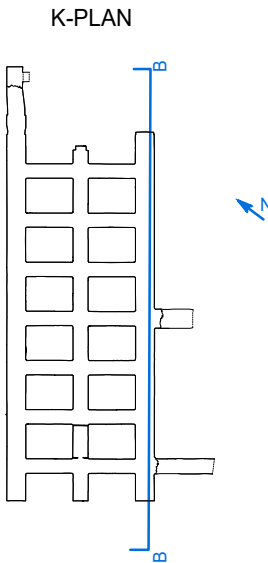
Sezione architettonica con immagine ortoproiettata

- Distacchi, affioramento di laterizi
- Patina scura
- Fessurazioni
- Efflorescenze
- Colature
- Asportazione di elementi metallici
- Vegetazione infestante
