Politecnico di Torino

Corso di Laurea Magistrale
Architettura Per Il Patrimonio
Anno Accademico 2024/2025
Sessione di Laurea Dicembre 2025

I Garittoni dei Giardini Reali di Torino

progetto di rifunzionalizzazione per un futuro polo
di riferimento culturale e sociale della città

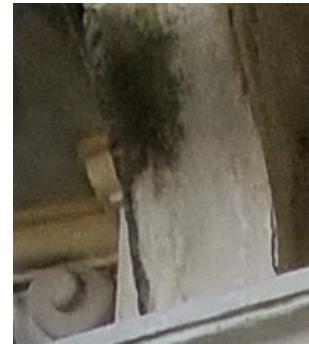
U.P. 1 - ESTERNI

Macchia

Macchia scura sull'intonaco superficiale.

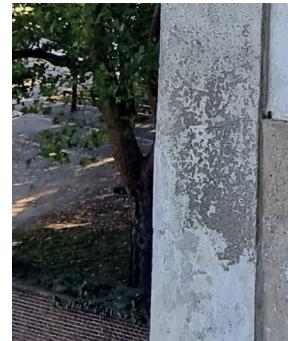
U.P. 3 - ESTERNI

Macchia

Macchia scura sull'intonaco superficiale.

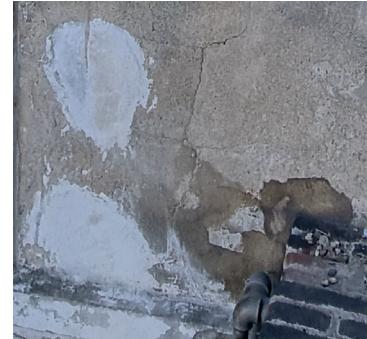
U.P. 4 - ESTERNI

Macchia

Macchia d'intonaco superficiale e macchia scura alla base del gradino della scala d'accesso ai locali interni.

Macchia scura alla base dei gradini causata da umidità, agenti atmosferici o organismi quali alghe, muschi o muffe, macchia d'intonaco utilizzato per sanare le microfessurazioni presenti.

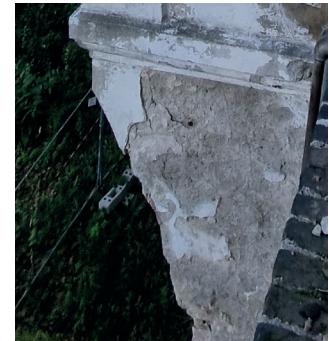
U.P. 5 - ESTERNI

Distacco

Distacco dell'intonaco superficiale della base della decorazione esterna.

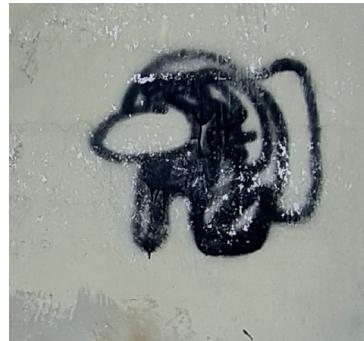
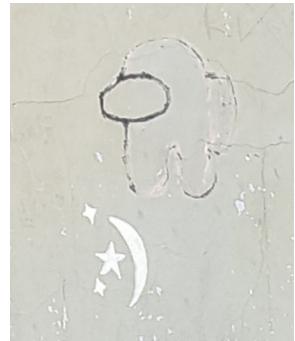
**Degrado antropico**

Graffiti vandalici superficiali.

Graffiti vandalici disegnati con bombolette di vernice spray o pennarelli indelebili con successiva apposizione di pittura del colore non corretto per apportare una soluzione temporanea al degrado causato.

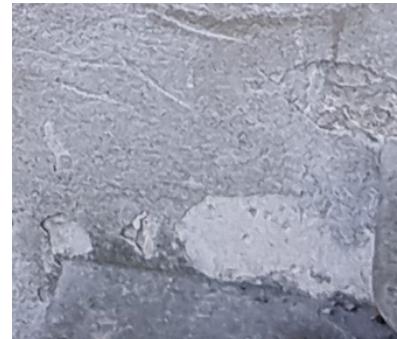
U.P. 7 - ESTERNI

Distacco

Distacco dell'intonaco sulla pedata di uno dei gradini della scala d'accesso ai locali interni.

1. Rimozione della porzione totale della lastra.
2. Rimozione dei residui di malta, polvere o sporco dalla muratura e dalla porzione di lastra recuperabile. Essendo il degrado causato dall'umidità trattare il supporto prima del ripristino.
3. Sostituzione della porzione danneggiata con una nuova, dello stesso tipo e finitura.
4. Utilizzare un sigillante specifico come un silicone acrilico per ripristinare i giunti.
5. Applicazione di un protettivo idrorepellente per proteggere la superficie dall'umidità e previnire futuri distacchi.

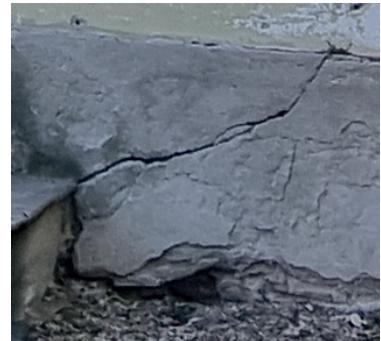
U.P. 9 - ESTERNI

Microfessurazione

Microfessurazione sul materiale lapideo di rivestimento alla base del muro esterno.

Microfessurazione sul materiale lapideo di rivestimento causato da stress termici quali espansione e contrazione termica dovuta a continue variazioni di temperatura (dal sole diretto di giorno al raffreddamento notturno) che ne causano una ciclica espansione e contrazione portandone alla formazione insieme all'umidità che risale dal terreno.

1. Rimozione della porzione totale della lastra.
2. Rimozione dei residui di malta, polvere o sporco dalla muratura e dalla porzione di lastra recuperabile. Essendo il degrado causato dall'umidità trattare il supporto prima del ripristino.
3. Sostituzione della porzione danneggiata con una nuova, dello stesso tipo e finitura.
4. Utilizzare un sigillante specifico come un silicone acrilico per ripristinare i giunti.
5. Applicazione di un protettivo idrorepellente per proteggere la superficie dall'umidità e previnire futuri distacchi.

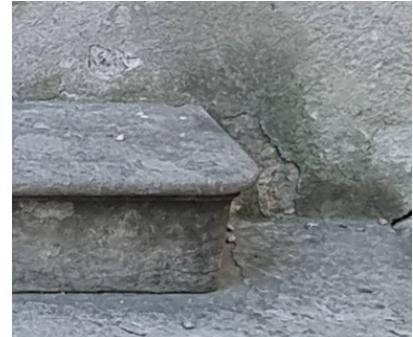
U.P. 11 - ESTERNI

Distacco

Distacco di una porzione del materiale lapideo di rivestimento.

1. Rimozione della porzione totale della lastra.
2. Rimozione dei residui di malta, polvere o sporco dalla muratura e dalla porzione di lastra recuperabile. Essendo il degrado causato dall'umidità trattare il supporto prima del ripristino.
3. Sostituzione della porzione danneggiata con una nuova, dello stesso tipo e finitura.
4. Utilizzare un sigillante specifico come un silicone acrilico per ripristinare i giunti.
5. Applicazione di un protettivo idrorepellente per proteggere la superficie dall'umidità e previnire futuri distacchi.

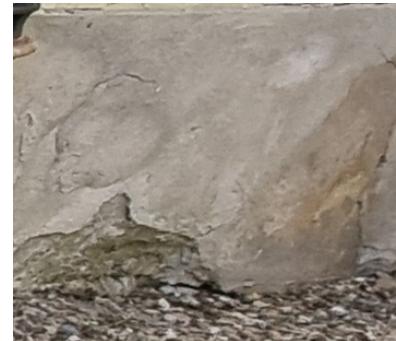
U.P. 16 - ESTERNI

Macchia

Macchie scure su una porzione del rivestimento lapideo alla base dell'edificio.

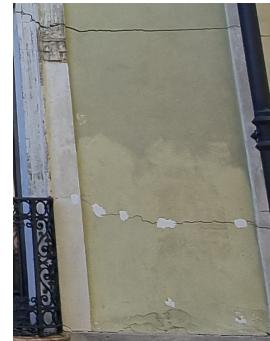
U.P. 17 - ESTERNI

Microfessurazione

Microfessurazioni sull'intonaco superficiale.

Microfessurazioni sull'intonaco superficiale causato da sbalzi di temperatura data la costante esposizione a escursioni termiche che causano dilatazioni e contrazioni cicliche dell'intonaco portando alla formazione di microfessure superficiali ed esposizione agli agenti atmosferici che accelerano il degrado superficiale dell'intonaco rendendolo più fragile e vulnerabile alla fessurazione.

Altra causa è l'umidità per cui l'acqua che penetra nelle porosità dell'intonaco congelando aumenta di volume e causa un indebolimento del materiale e la formazione di fessure.

1. Rimozione dell'intonaco danneggiato intorno alla fessurazione, pulizia della superficie mediante l'uso di una spazzola di ferro e, se ritenuto necessario, allargare leggermente la fessura con uno scalpellino per fare spazio allo stucco.
2. Applicazione di stucco per muri o fessure, malta cementizia o gesso liquido, ponendo particolare attenzione che la cavità sia interamente riempita.
3. Lisciare la superficie e cartavetrarla una volta che il prodotto è completamente asciutto.
4. Applicazione di pittura traspirante a base di silicati o silossani, apposita per la protezione da umidità e agenti atmosferici.
5. Applicazione di un protettivo idrorepellente per proteggere la superficie dall'umidità e prevenirne futuri distacchi.

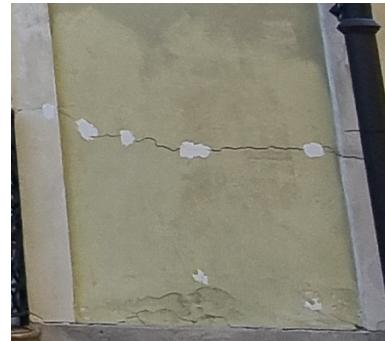
U.P. 18 - ESTERNI

Degrado antropico

Presenza di pittura di colori diversi.

Degrado atropico causato dall'apposizione in maniera poco ragionata di pittura di colore diverso rispetto a quello già presente.

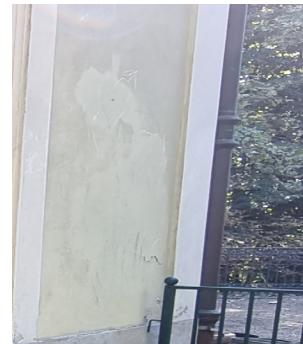
**Degrado antropico**

Graffito vandalico sull'intonaco superficiale.

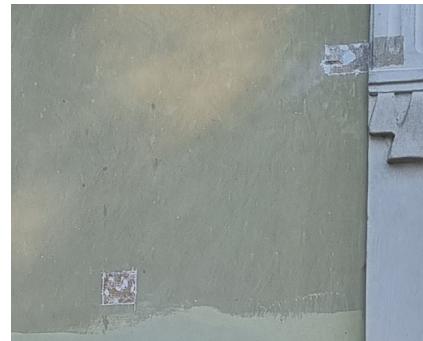
U.P. 28 - ESTERNI

Distacco

Distacco dell'intonaco superficiale.

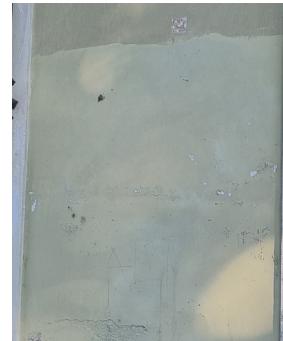
**Degrado antropico**

Graffito vandalico sull'intonaco superficiale.

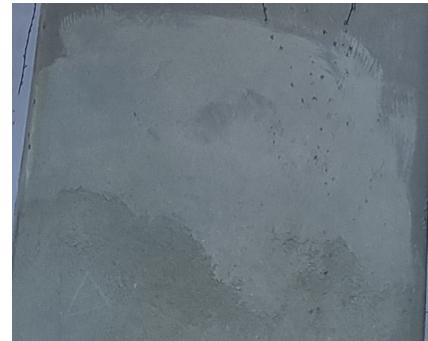
U.P. 33 - ESTERNI

Degrado antropico

Presenza di pittura di colori diversi.

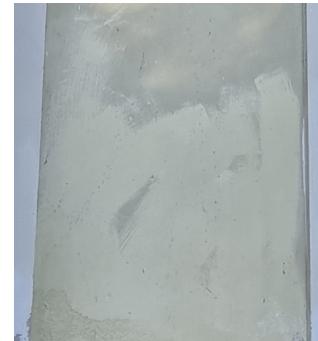
U.P. 36 - ESTERNI

Degrado antropico

Presenza di pittura di colori diversi.

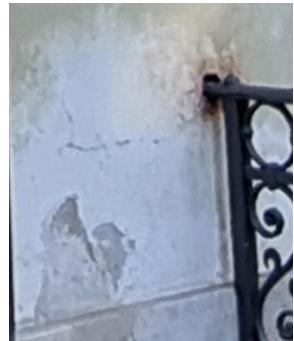
U.P. 37 - ESTERNI

Efflorescenza

Efflorescenza sulla superficie del muro esterno.

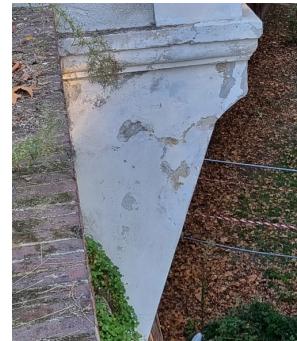
U.P. 38 - ESTERNI

Distacco

Distacco dell'intonaco superficiale sulla base esterna dell'edificio.

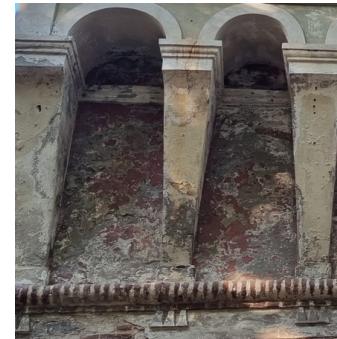
**Microfessurazione**

Distacco dell'intonaco, macchie sul distacco e presenza di una microfessurazione.

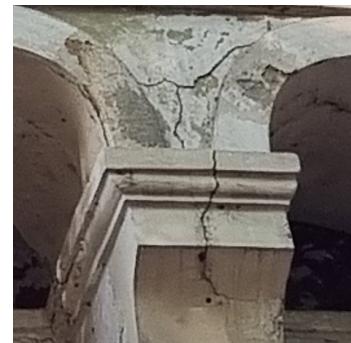
**Microfessurazione**

Distacco, efflorescenza e macchie sull'intonaco superficiale e presenza di microfessurazioni.

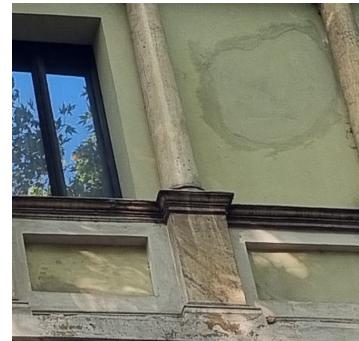
U.P. 46 - ESTERNI

Macchia

Macchie sull'intonaco superficiale.

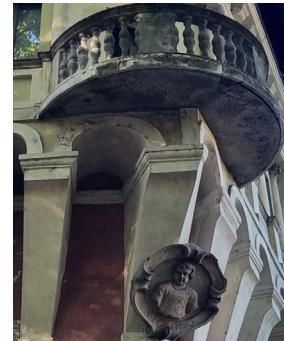
U.P. 49 - ESTERNI

Deposito superficiale

Deposito superficiale sul materiale lapideo di rivestimento del balcone e sul simbolo di riconoscimento del Garittone.

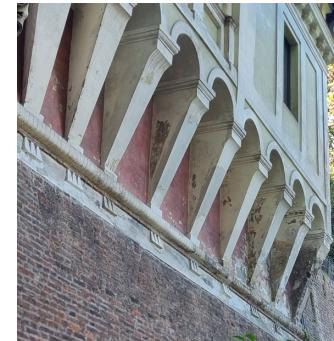
**Macchia**

Distacco e macchie sull'intonaco superficiale.

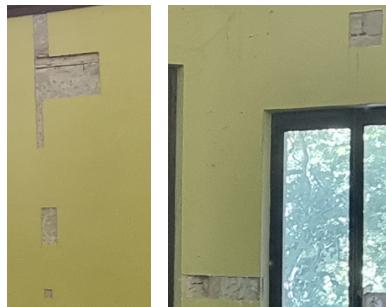
**Degrado antropico**

Distacco dell'intonaco superficiale.

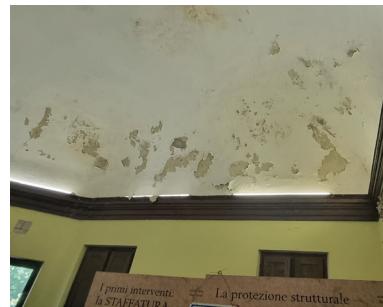
U.P. 6 - INTERNI

Esfoliazione dell'intonaco alla base del soffitto voltato.

Esfoliazione data dal naturale processo di invecchiamento dell'intonaco che determina una progressiva perdita di elasticità e di aderenza, imputabile all'esposizione alla luce naturale e ai cicli termici.

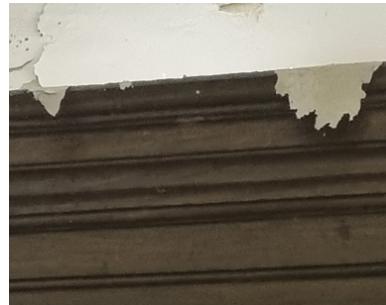
U.P. 7 - INTERNI

Perdita di piccole porzioni della cornice alla base del soffitto voltato.

Mancanza di porzioni di intonaco dalla decorazione data dalla perdita di aderenza della pittura superficiale o dell'intonaco con il passare del tempo.

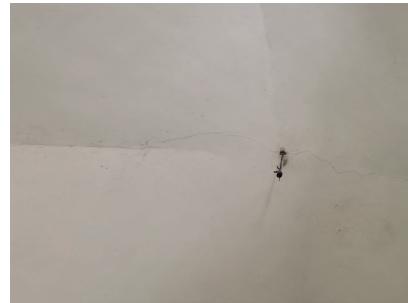
U.P. 11 - INTERNI

Microfessurazione sulla volta intonacata del soffitto.

Microfessurazione da ritiro dell'intonaco, probabilmente causata dall'utilizzo di malte con un rapporto di inerti-legante non ideale, o dalla stesura di spessori di intonaco eccessivi in un solo strato.

1. Rimozione dell'intonaco danneggiato intorno alla fessurazione, pulizia della superficie mediante l'uso di una spazzola di ferro e, se ritenuto necessario, allargare leggermente la fessura con uno scalpellino per fare spazio allo stucco.
2. Applicazione di stucco per muri o fessure, malta cementizia o gesso liquido, ponendo particolare attenzione che la cavità sia interamente riempita.
3. Lisciare la superficie e cartavetrarla una volta che il prodotto è completamente asciutto.
4. Stesura di una pittura traspirante antimuffa.

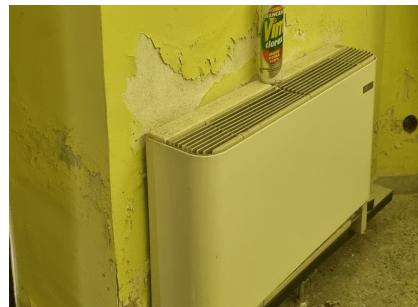
U.P. 14 - INTERNI

Esfoliazione dell'intonaco superficiale circondante una pompa di calore

Esfoliazione data dal naturale processo di invecchiamento dell'intonaco che determina una progressiva perdita di elasticità e di aderenza, imputabile all'esposizione alla luce naturale e ai cicli termici, in particolar modo dovuto al calore emanato dalla pompa di calore presente.

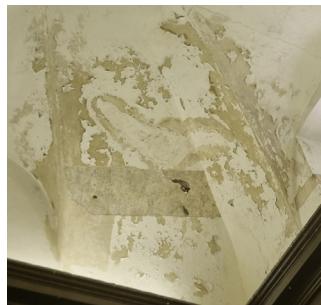
Distacco dell'intonaco superficiale, esfoliazione e mancanza di una piccola porzione in corrispondenza del distacco.

Esfoliazione data dal naturale processo di invecchiamento dell'intonaco che determina una progressiva perdita di elasticità e di aderenza, imputabile all'esposizione alla luce naturale e ai cicli termici.

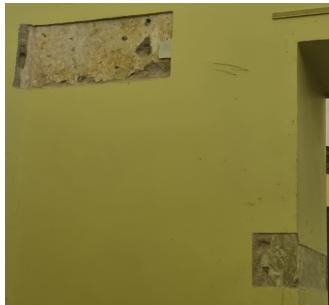
**Degrado antropico**

Distacco dell'intonaco superficiale.

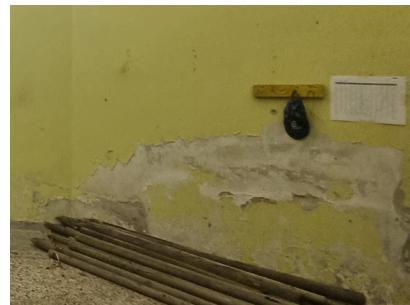
Esfoliazione dell'intonaco e presenza di macchie sulla parete.

Esfoliazione data dal naturale processo di invecchiamento dell'intonaco che determina una progressiva perdita di elasticità e di aderenza, imputabile alla presenza di umidità, possibile causa anche della macchia presente in alcuni punti dell'esfoliazione.

1. Preparazione della superficie rimuovendo totalmente l'intonaco rovinato dal soffitto effettuando una pulitura a secco mediante l'utilizzo di una spazzola metallica.
2. Nebulizzare acqua sulla parete in modo da evitare che l'acqua presente all'interno dell'intonaco applicato successivamente venga assorbita troppo velocemente così da non nuocere all'aderenza del nuovo prodotto.
3. Stesura dell'intonaco favorendo l'impiego di un prodotto deumidificante macroporoso che consente la naturale traspirazione del soffitto.
4. Stesura di una pittura traspirante antimuffa e tinteggiatura con pittura Wtraspirante idrorepellente a base d'acqua.

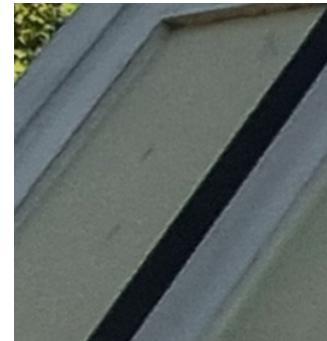
U.P. 1 - ESTERNI

Macchia

Macchia scura sull'intonaco superficiale.

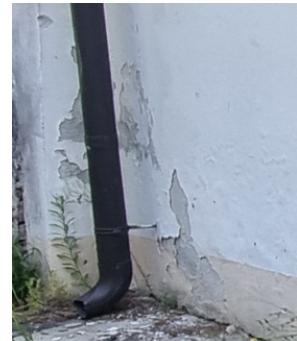
U.P. 4 - ESTERNI

Distacco

Distacco dell'intonaco superficiale alla base dell'edificio.

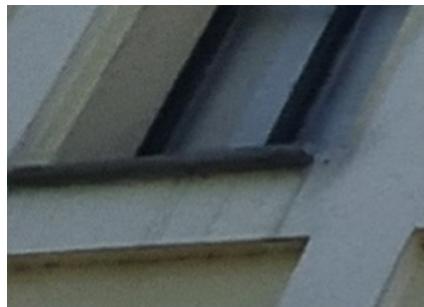
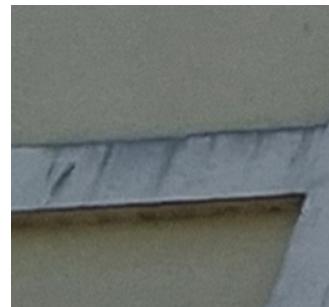
U.P. 6 - ESTERNI

Colatura

Colatura sull'intonaco superficiale.

Colatura causata dall'umidità ambientale data dalla consensa dell'acqua sulle pareti a causa di sbalzi di temperatura e dall'azione degli agenti atmosferici che causano dilatazione e contazione del materiale di rivestimento insieme all'azione degli agenti chimici presenti nell'inquinamento atmosferico che ne accelerano il degrado.

1. Rimozione dell'intonaco danneggiato effettuando una spazzolatura a secco con spazzole di metallo.
2. Applicazione di un fissativo per migliorare l'adesione dell'intonaco
3. Applicazione di un intonaco a base di cemento o con tecnologie antiritiro (SCT) per prevenire future fessurazioni.
4. Aggiungere una rete porta intonaco per aumentare la resistenza e la durabilità dell'intonaco applicato.
5. Applicazione di un prodotto idrorepellente per proteggere l'intonaco.

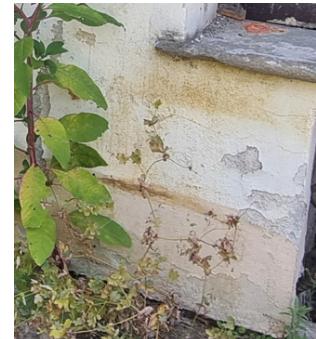
U.P. 10 - ESTERNI

Macchia

Macchia scura sull'intonaco superficiale.

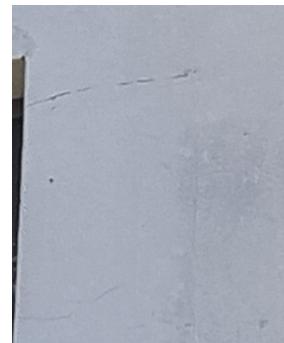
U.P. 12 - ESTERNI

Microfessurazione

Microfessurazioni sull'intonaco superficiale.

Microfessurazioni sull'intonaco superficiale causato da sbalzi di temperatura data la costante esposizione a escursioni termiche che causano dilatazioni e contrazioni cicliche dell'intonaco portando alla formazione di microfessure superficiali ed esposizione agli agenti atmosferici che accelerano il degrado superficiale dell'intonaco rendendolo più fragile e vulnerabile alla fessurazione.

Altra causa è l'umidità per cui l'acqua che penetra nelle porosità dell'intonaco congelando aumenta di volume e causa un indebolimento del materiale e la formazione di fessure.

1. Rimozione dell'intonaco danneggiato intorno alla fessurazione, pulizia della superficie mediante l'uso di una spazzola di ferro e, se ritenuto necessario, allargare leggermente la fessura con uno scalpellino per fare spazio allo stucco.
2. Applicazione di stucco per muri o fessure, malta cementizia o gesso liquido, ponendo particolare attenzione che la cavità sia interamente riempita.
3. Lisciare la superficie e cartavetrarla una volta che il prodotto è completamente asciutto.
4. Applicazione di pittura traspirante a base di silicati o silossani, apposita per la protezione da umidità e agenti atmosferici.
5. Applicazione di un protettivo idrorepellente per proteggere la superficie dall'umidità e prevenir futuri distacchi.

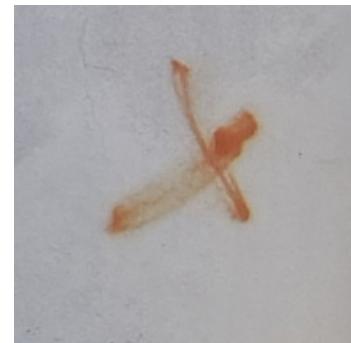
U.P. 14 - ESTERNI

Graffito vandalico

Graffiti sulla parete esterna dell'edificio, disegnati con bomboletta spray.

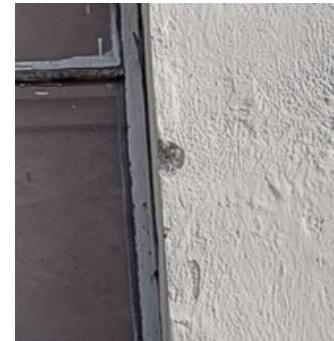
U.P. 20 - ESTERNI

Distacco

Distacco dell'intonaco superficiale.

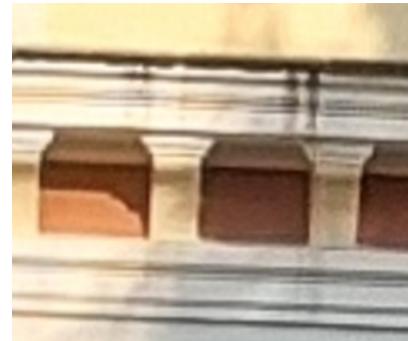
U.P. 25 - ESTERNI

Colatura

Colatura sull'intonaco superficiale.

Colatura causata dall'umidità ambientale data dalla consensa dell'acqua sulle pareti a causa di sbalzi di temperatura e dall'azione degli agenti atmosferici che causano dilatazione e contazione del materiale di rivestimento insieme all'azione degli agenti chimici presenti nell'inquinamento atmosferico che ne accelerano il degrado.

1. Rimozione dell'intonaco danneggiato effettuando una spazzolatura a secco con spazzole di metallo.
2. Applicazione di un fissativo per migliorare l'adesione dell'intonaco
3. Applicazione di un intonaco a base di cemento o con tecnologie antiritiro (SCT) per prevenire future fessurazioni.
4. Aggiungere una rete porta intonaco per aumentare la resistenza e la durabilità dell'intonaco applicato.
5. Applicazione di un prodotto idrorepellente per proteggere l'intonaco.

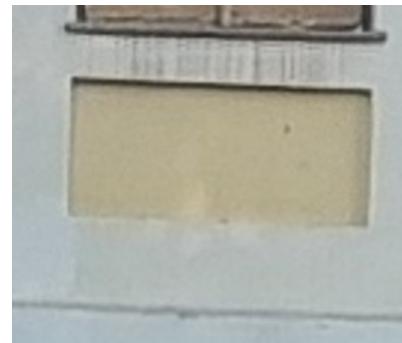
U.P. 26 - ESTERNI

Colatura

Colatura sull'intonaco superficiale.

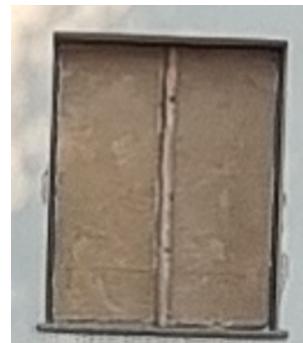
U.P. 27 - ESTERNI

Distacco

Distacco dell'intonaco superficiale.

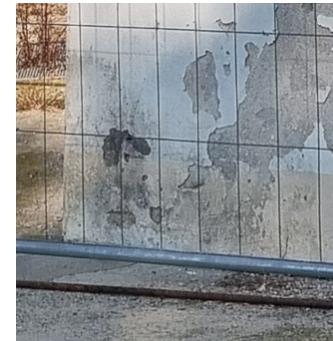
U.P. 28 - ESTERNI

Macchia

Macchia scura sull'intonaco superficiale.

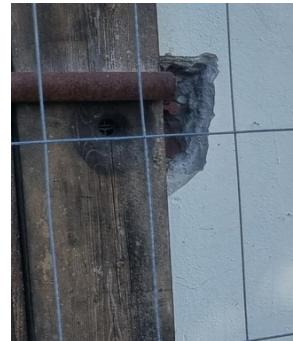
U.P. 31 - ESTERNI

Mancanza

Mancanza di porzioni dell'intonaco superficiale.

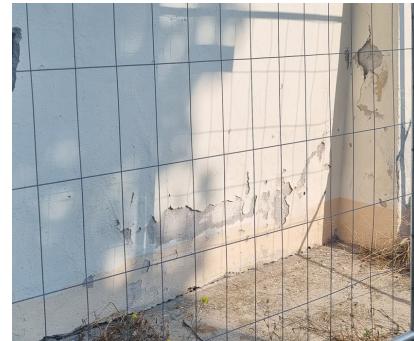
U.P. 33 - ESTERNI

Distacco

Distacco dell'intonaco superficiale.

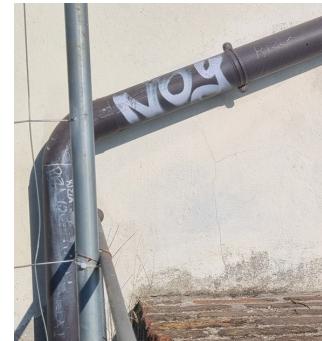
U.P. 35 - ESTERNI

Graffito vandalico

Graffiti sulla grondaia, disegnati con bomboletta spray.

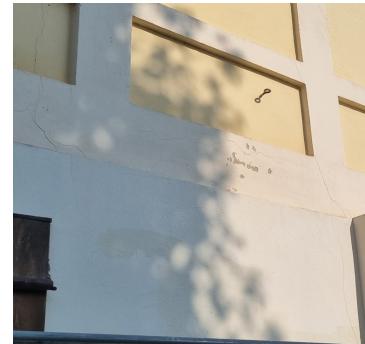
U.P. 36 - ESTERNI

Microfessurazione

Microfessurazioni sull'intonaco superficiale.

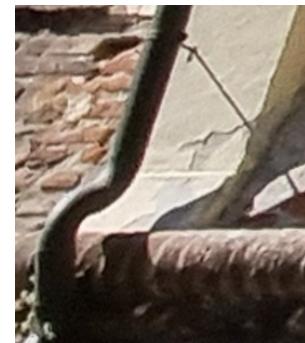
U.P. 42 - ESTERNI

Macchia

Macchia scura sull'intonaco superficiale.

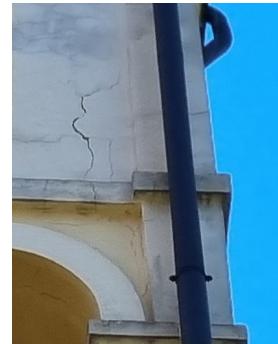
U.P. 49 - ESTERNI

Microfessurazione

Microfessurazioni sull'intonaco superficiale.

Microfessurazioni sull'intonaco superficiale causato da sbalzi di temperatura data la costante esposizione a escursioni termiche che causano dilatazioni e contrazioni cicliche dell'intonaco portando alla formazione di microfessure superficiali ed esposizione agli agenti atmosferici che accelerano il degrado superficiale dell'intonaco rendendolo più fragile e vulnerabile alla fessurazione.

Altra causa è l'umidità per cui l'acqua che penetra nelle porosità dell'intonaco congelando aumenta di volume e causa un indebolimento del materiale e la formazione di fessure.

1. Rimozione dell'intonaco danneggiato intorno alla fessurazione, pulizia della superficie mediante l'uso di una spazzola di ferro e, se ritenuto necessario, allargare leggermente la fessura con uno scalpellino per fare spazio allo stucco.
2. Applicazione di stucco per muri o fessure, malta cementizia o gesso liquido, ponendo particolare attenzione che la cavità sia interamente riempita.
3. Lisciare la superficie e cartavetrarla una volta che il prodotto è completamente asciutto.
4. Applicazione di pittura traspirante a base di silicati o silossani, apposita per la protezione da umidità e agenti atmosferici.
5. Applicazione di un protettivo idrorepellente per proteggere la superficie dall'umidità e prevenir futuri distacchi.

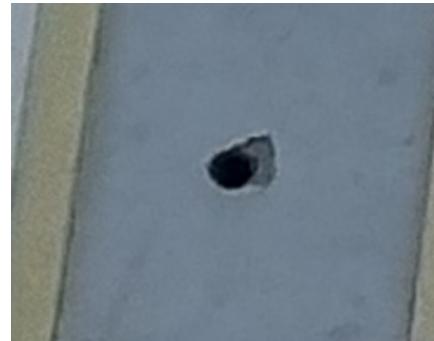
U.P. 52 - ESTERNI

Mancanza

Mancanza di porzioni dell'intonaco superficiale.

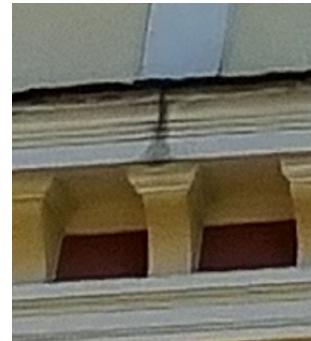
U.P. 53 - ESTERNI

Colatura

Colatura sull'intonaco superficiale.

Colatura causata dall'umidità ambientale data dalla consensa dell'acqua sulle pareti a causa di sbalzi di temperatura e dall'azione degli agenti atmosferici che causano dilatazione e contazione del materiale di rivestimento insieme all'azione degli agenti chimici presenti nell'inquinamento atmosferico che ne accelerano il degrado.

1. Rimozione dell'intonaco danneggiato effettuando una spazzolatura a secco con spazzole di metallo.
2. Applicazione di un fissativo per migliorare l'adesione dell'intonaco
3. Applicazione di un intonaco a base di cemento o con tecnologie antiritiro (SCT) per prevenire future fessurazioni.
4. Aggiungere una rete porta intonaco per aumentare la resistenza e la durabilità dell'intonaco applicato.
5. Applicazione di un prodotto idrorepellente per proteggere l'intonaco.

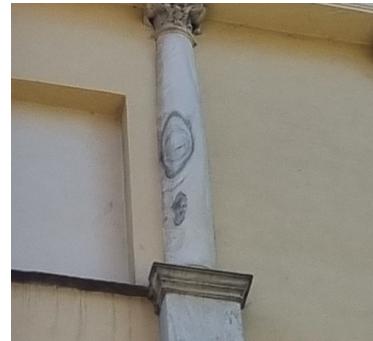
U.P. 55 - ESTERNI

Macchia

Macchia scura sull'intonaco superficiale.

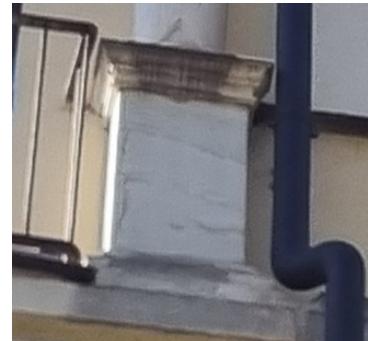
**Distacco**

Distacco e macchie sull'intonaco superficiale.

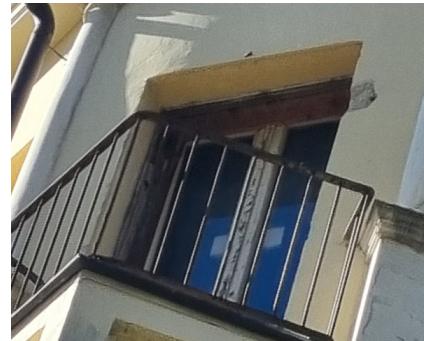
U.P. 57 - ESTERNI

Mancanza

Mancanza di porzioni dell'intonaco superficiale.
